### **LAUDO TÉCNICO DE HABITABILIDADE**

**SANTA CRUZ DO CAPIBARIBE-PE.**

**JULHO/2025**

O imóvel em estudo está situado na Av. José Francisco de Queiroz, Nº104, Loteamento Manoel Monteiro, Bairro Nova Santa Cruz, CEP: 55194-363, Santa Cruz do Capibaribe-PE.

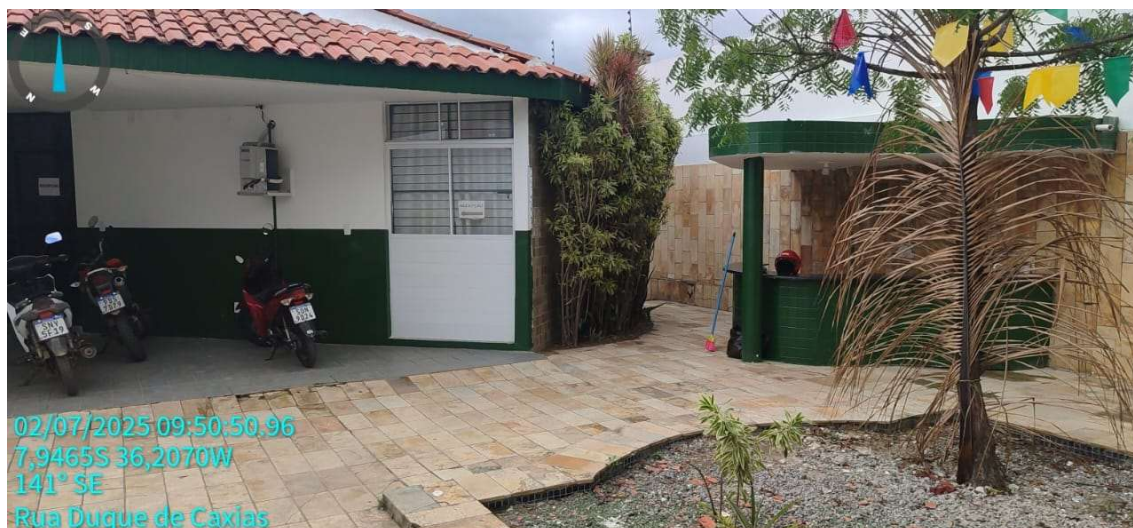
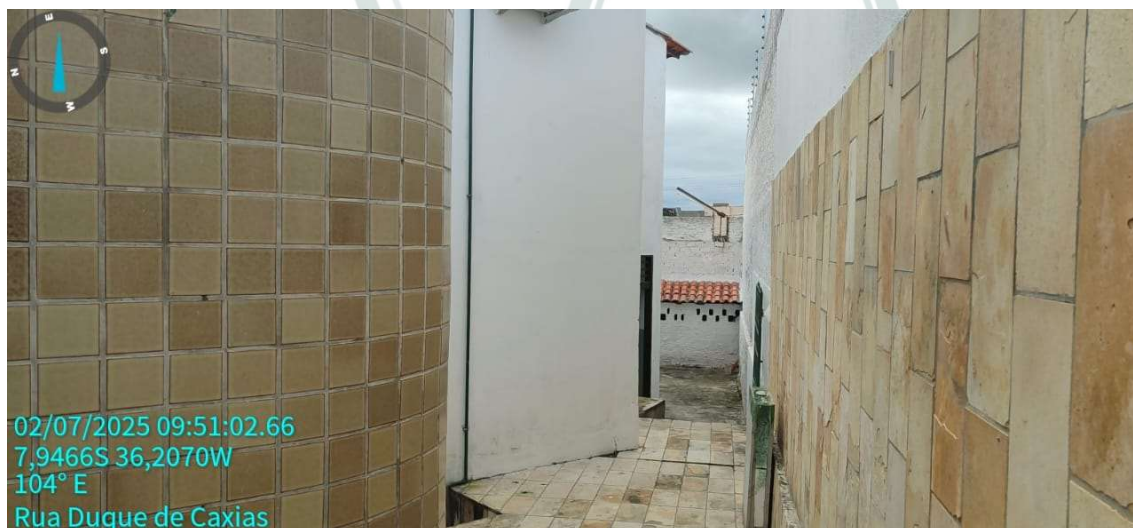
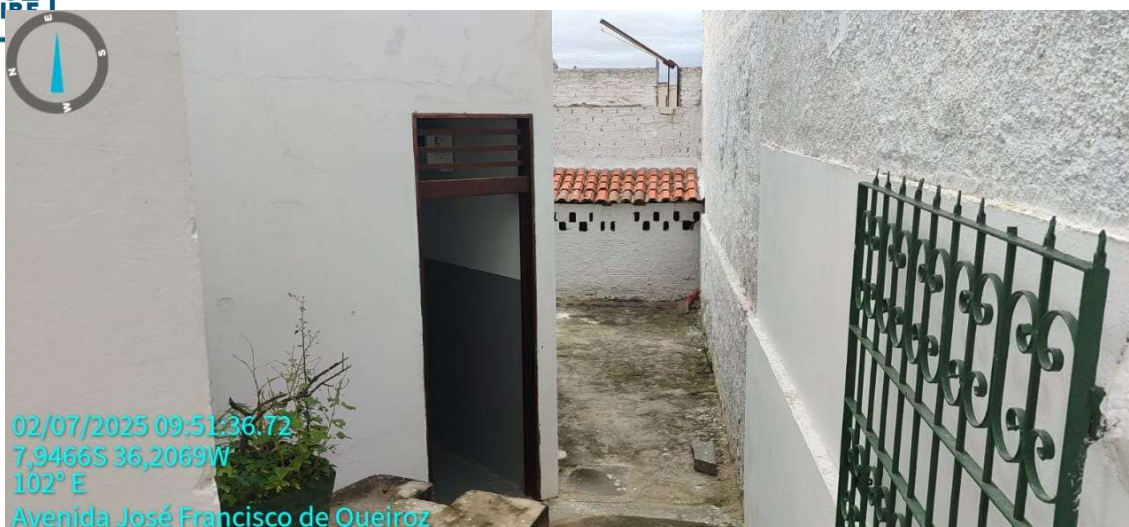
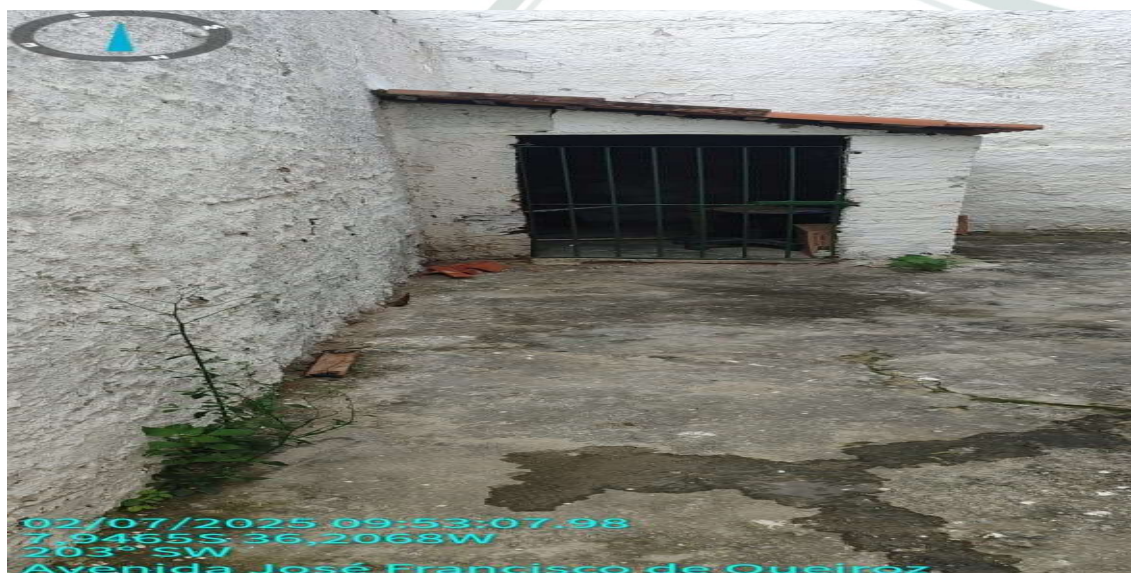
*Imagens 01, 02, 03 e 04:* Área externa – Mostram diversos pontos da externos edificação sem nenhum problema aparente que comprometa a estrutura da mesma.

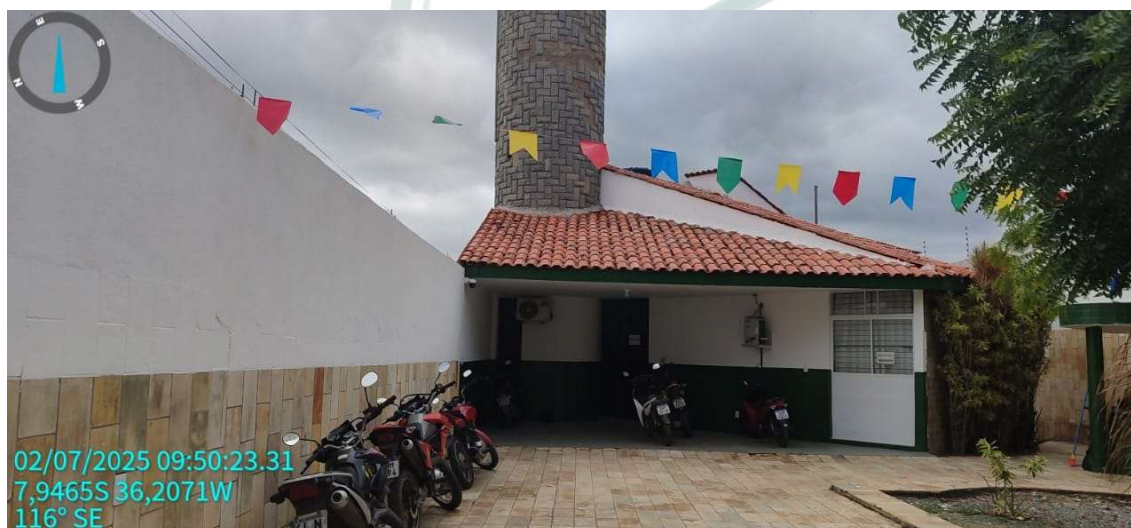
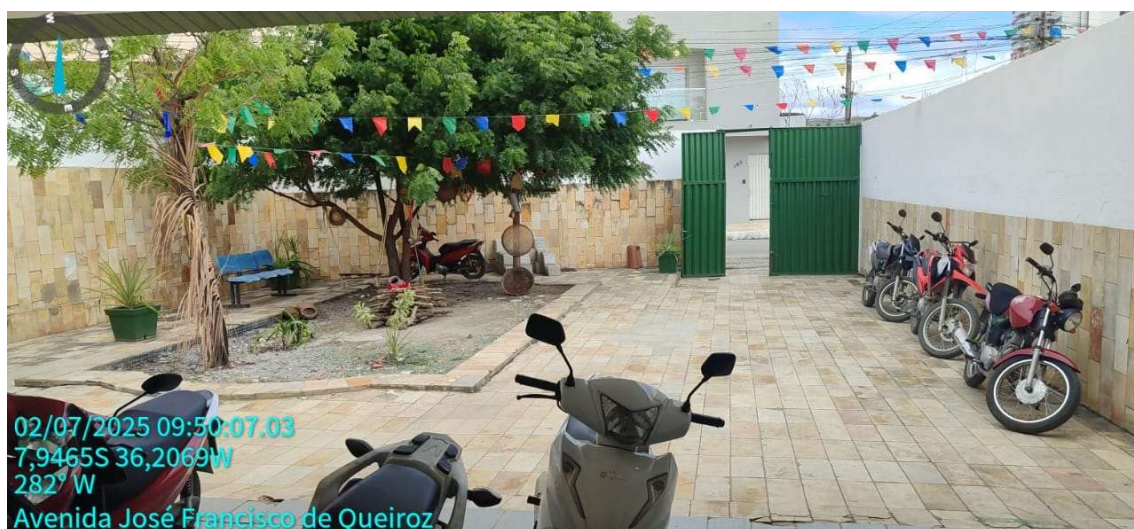
*Imagens 05 e 06: Garagem:* – As imagens mostram a garagem da edificação, com parte coberta e parte descoberta, sem problemas aparentes.

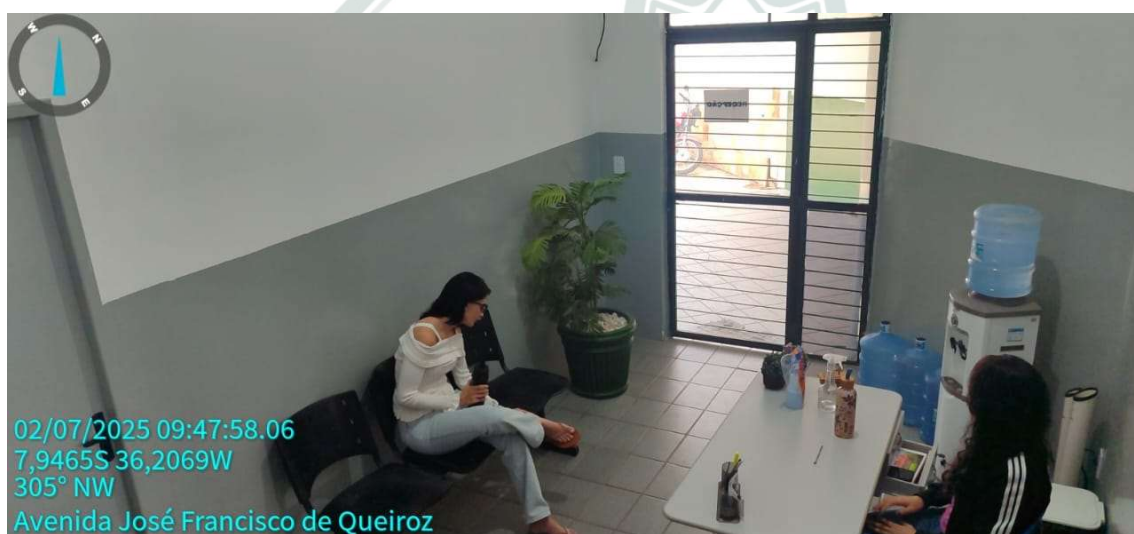
Imagem 7: Recepção.

*Imagem 07: Recepção* – A imagem mostra com funcionalidade e sem problemas aparentes.

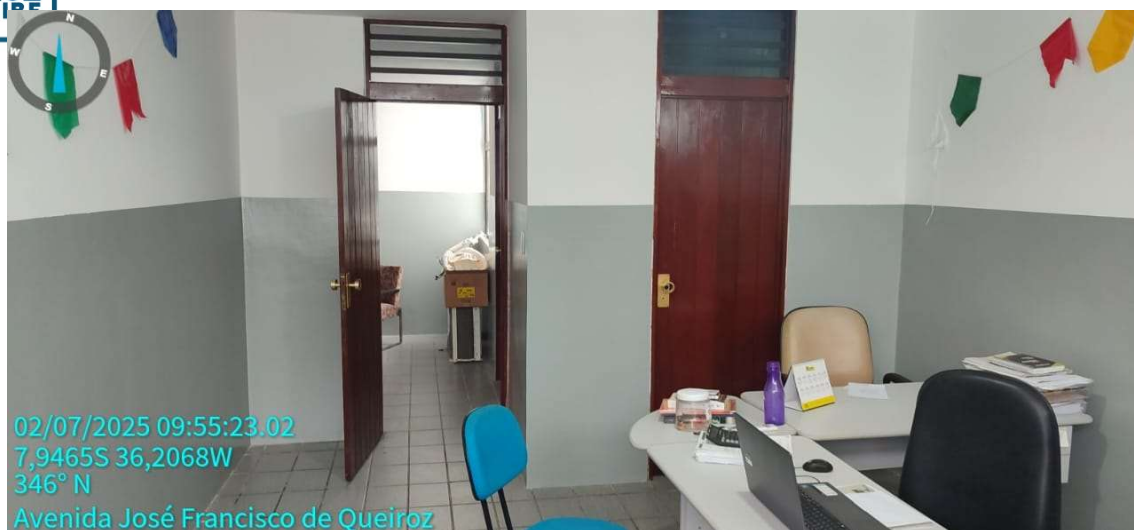
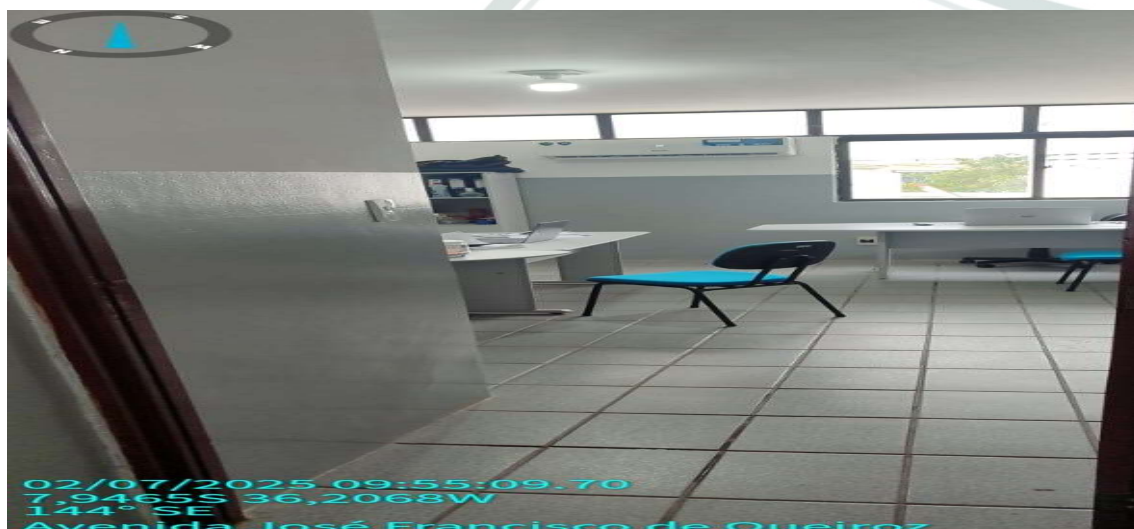
*Imagens 08 e 09: Gabinete* - As imagens mostram a sala utilizada como gabinete que também não apresenta problemas aparentes.

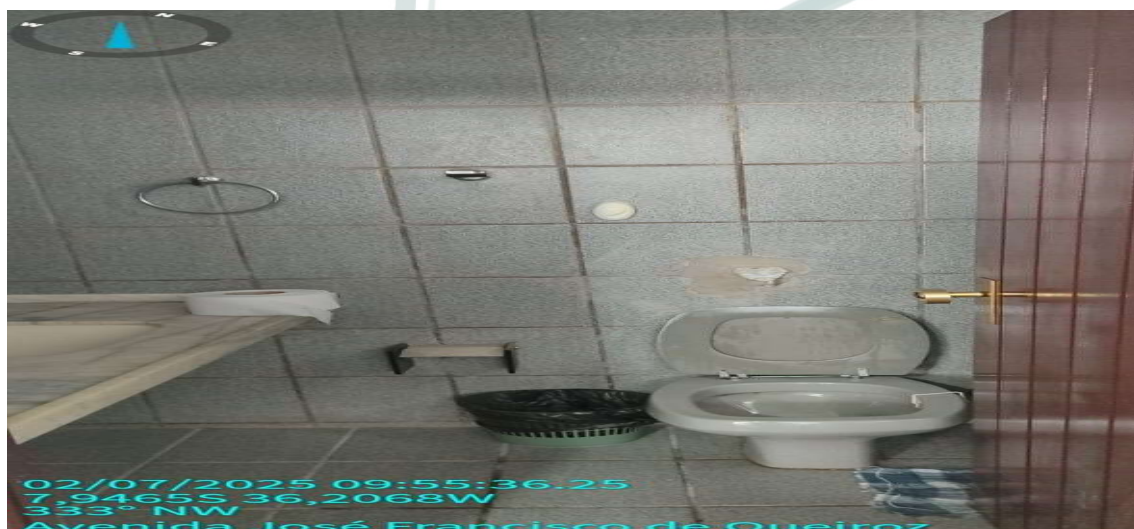
Imagem 10: Bwc gabinete.

*Imagem 10: Bwc gabinete* – A imagem mostra BWC em perfeito estado de funcionamento.

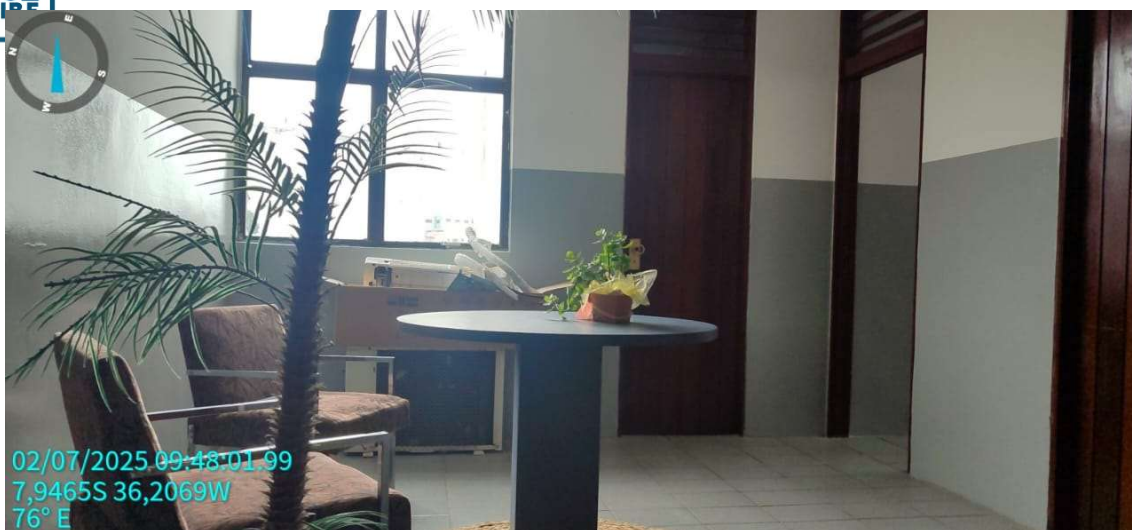
Imagem 11: Hall 1º andar.

*Imagem 11: Hall 1º andar* – A imagem mostra hall sem problemas aparentes.

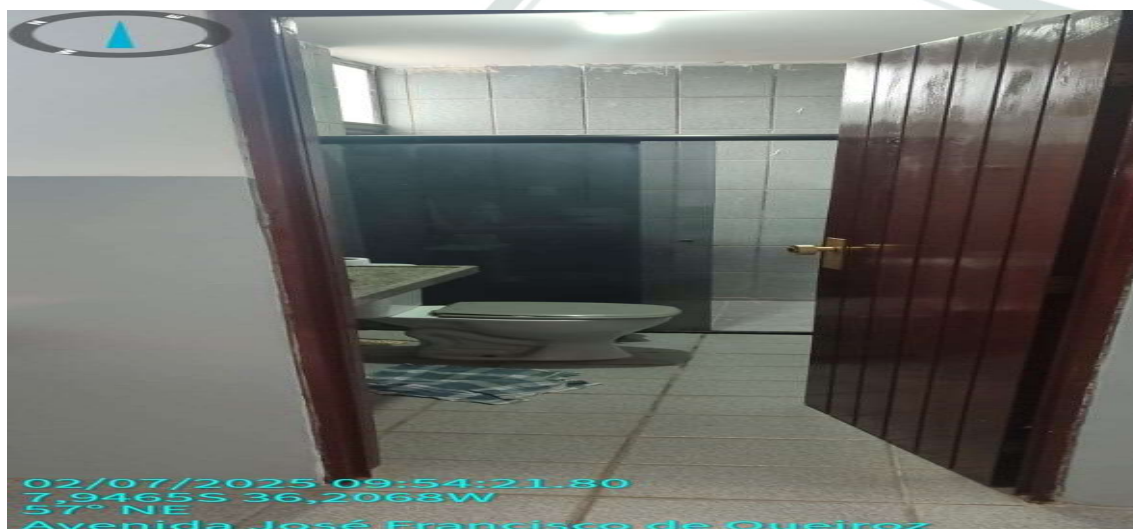
Imagem 12: Bwc social 1º andar.

*Imagem 12: Bwc social 1º andar:* A imagem mostra BWC em perfeito estado de funcionamento.

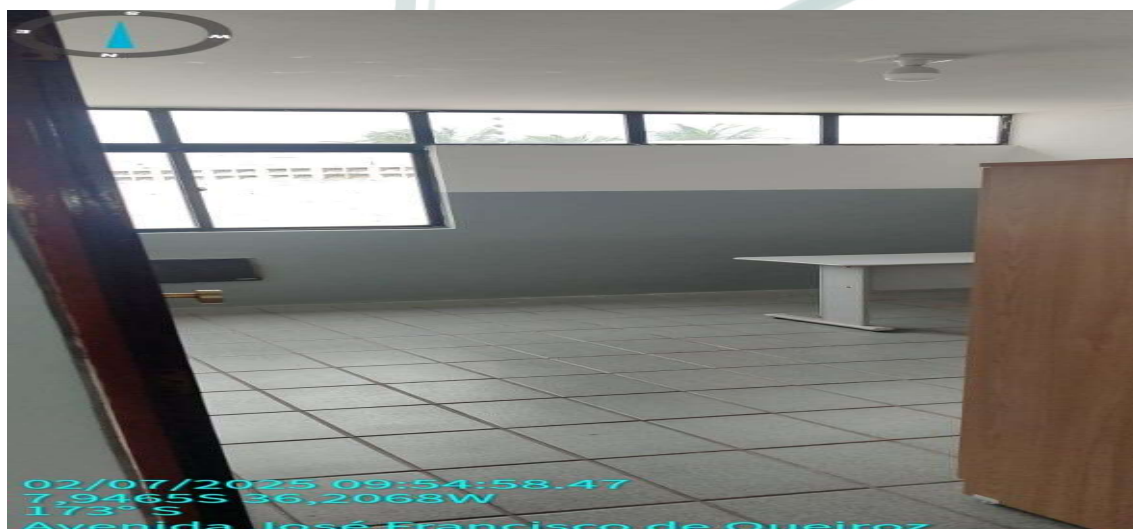
Imagem 13: Sala de reuniões.

*Imagem 13: Sala de Reuniões:* A imagem mostra sala sem patologias aparentes.

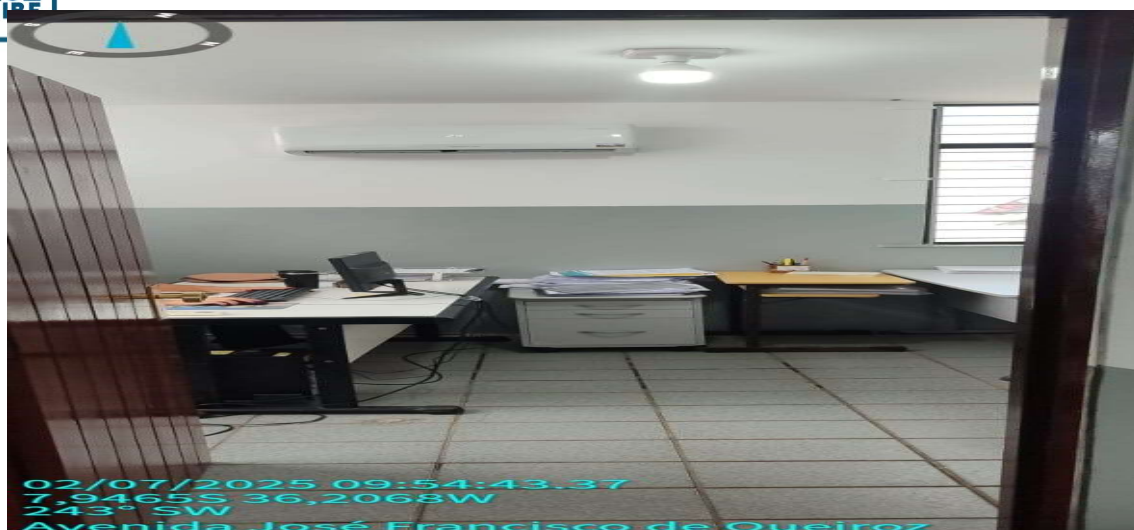
Imagem 14: Sala de arquitetura.

*Imagem 14: Sala de Arquitetura:* A imagem mostra sala sem patologias aparentes.

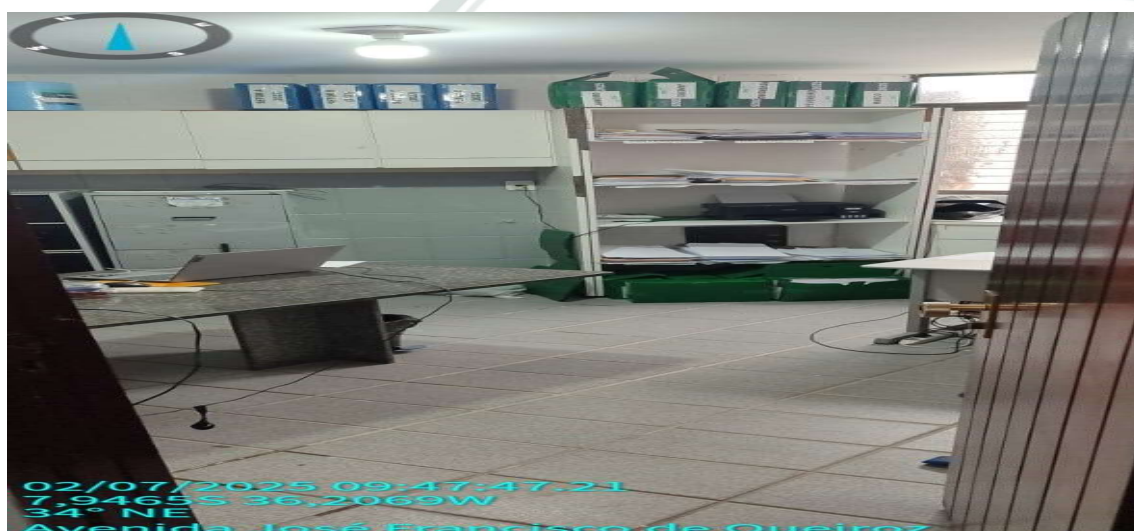
Imagem 15: Sala de controle urbano.

*Imagem 15: Sala de Controle Urbano:* A imagem mostra sala em pleno funcionamento e sem problemas aparentes.

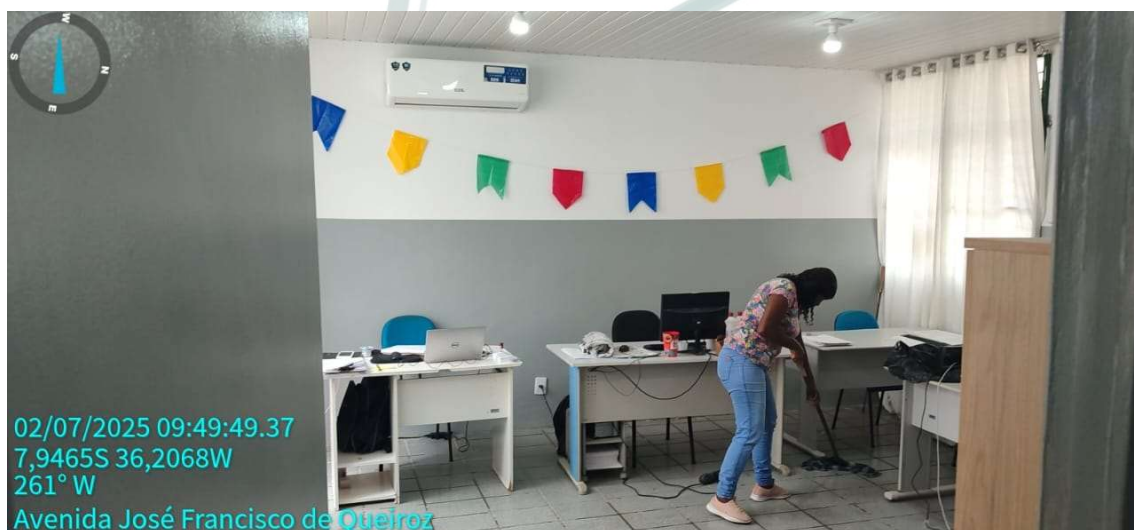
Imagem 16: Sala de engenharia.

*Imagem 16: Sala de Engenharia:* A imagem mostra sala em pleno funcionamento e sem problemas aparentes.

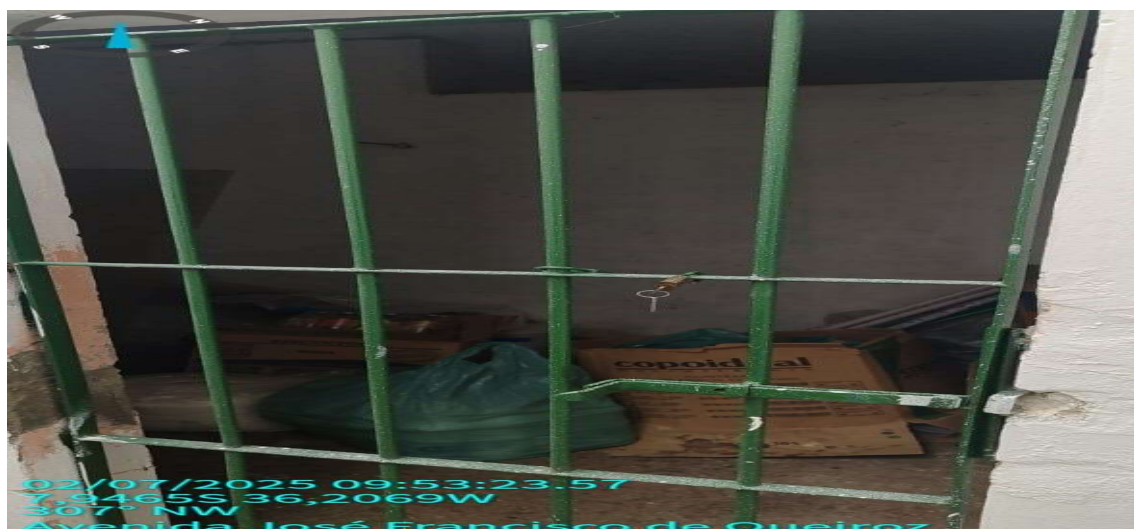
Imagem 17: Depósito.

*Imagem 17: Depósito:* A imagem mostra um pequeno depósito fechado pro grade, sem patologia aparente.

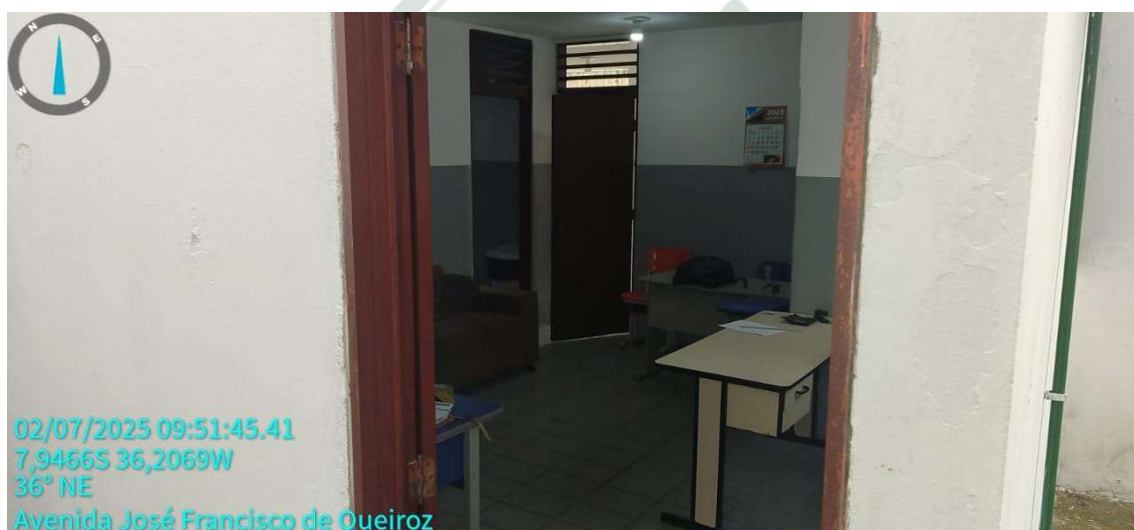
Imagem 18: Sala de Fiscalização.

*Imagem 18: Sala da Fiscalização:* A imagem mostra sala em pleno funcionamento e sem problemas aparentes.

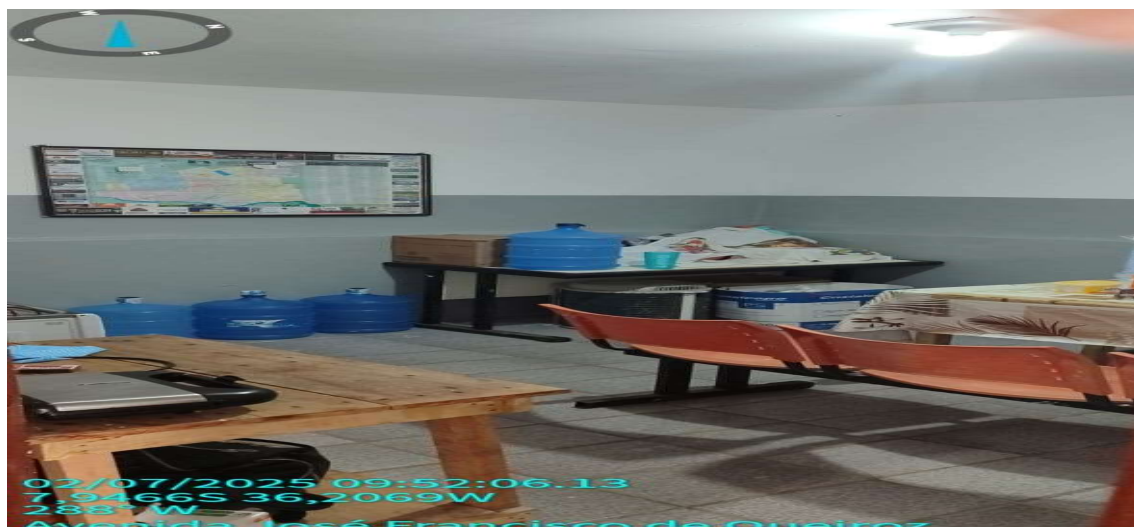
Imagem 19: Cozinha.

*Imagem 19: Cozinha:* A imagem mostra cozinha, em boas condições de funcionamento e sem patologias aparentes.

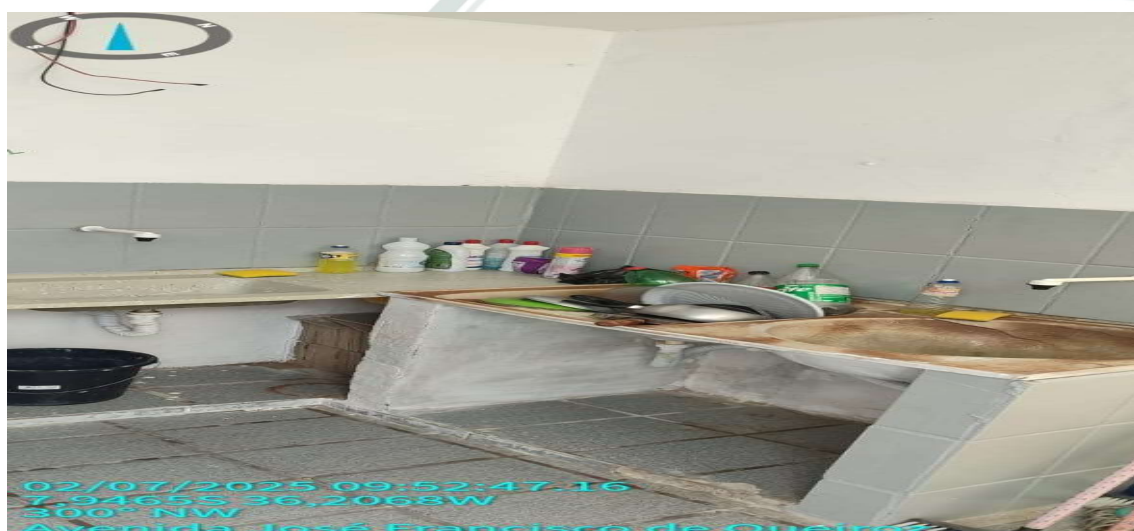
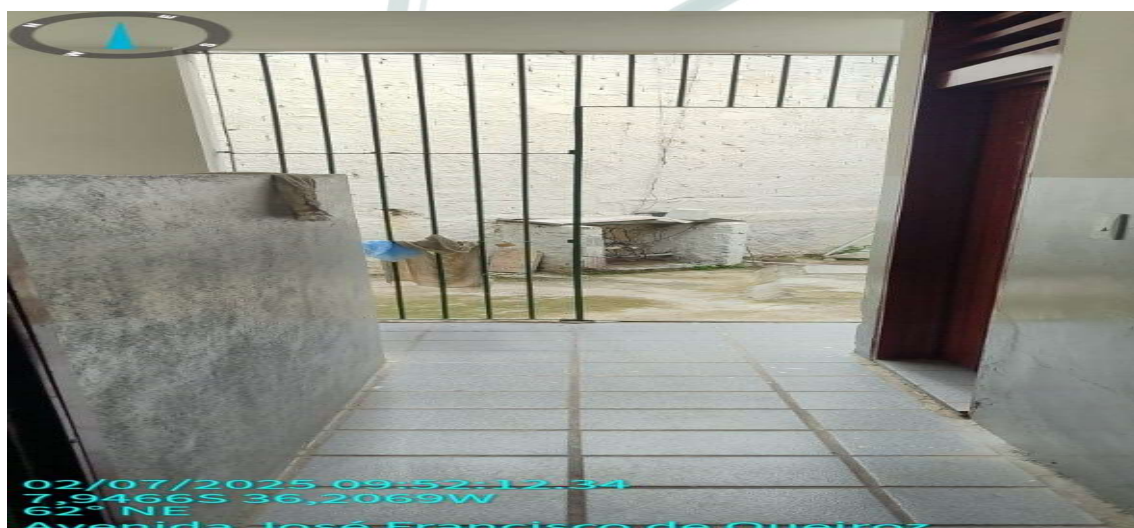
*Imagens 20 e 21: Área de Serviço:* As imagens mostram área de serviço funcional, para o que se destina e sem patologias aparentes.

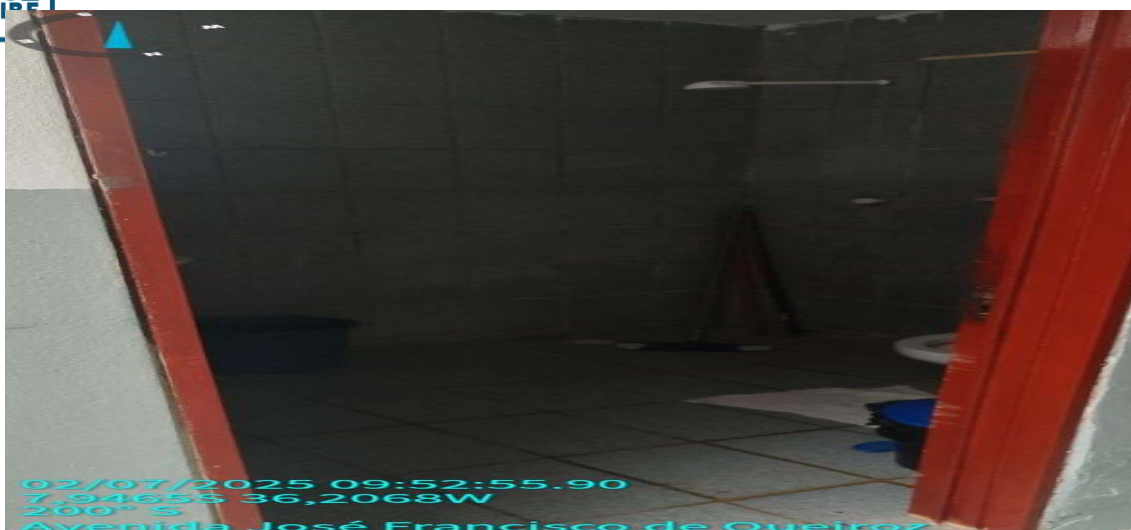
Imagem 22: Bwc fiscalização.

*Imagem 22: Bwc do setor de fiscalização:* A imagem mostra BWC em perfeito estado de funcionamento.

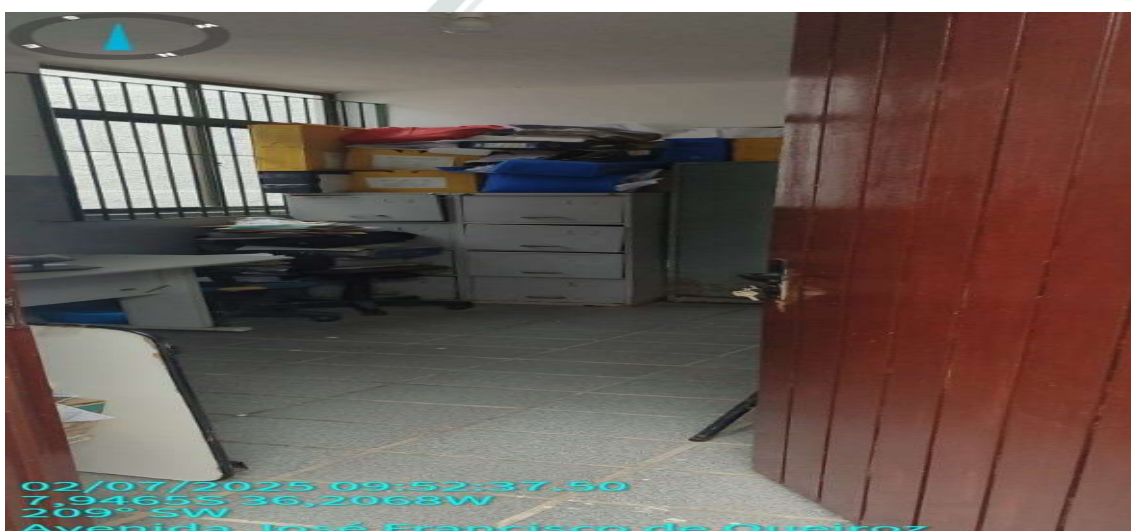
Imagem 23: Arquivo.

*Imagem 23: Arquivo:* A imagem mostra uma pequena sala destinada ao arquivo de documentos, funcionando e sem anomalias aparentes.
