CONTROLADORIA GERAL DO MUNICÍPIO

RELATÓRIO DE AUDITORIA INTERNA Nº 02/2021

Santa Cruz do Capibaribe-PE
Agosto/2021

VISTORIAS DAS ESCOLAS DA REDE MUNICIPAL DE ENSINO

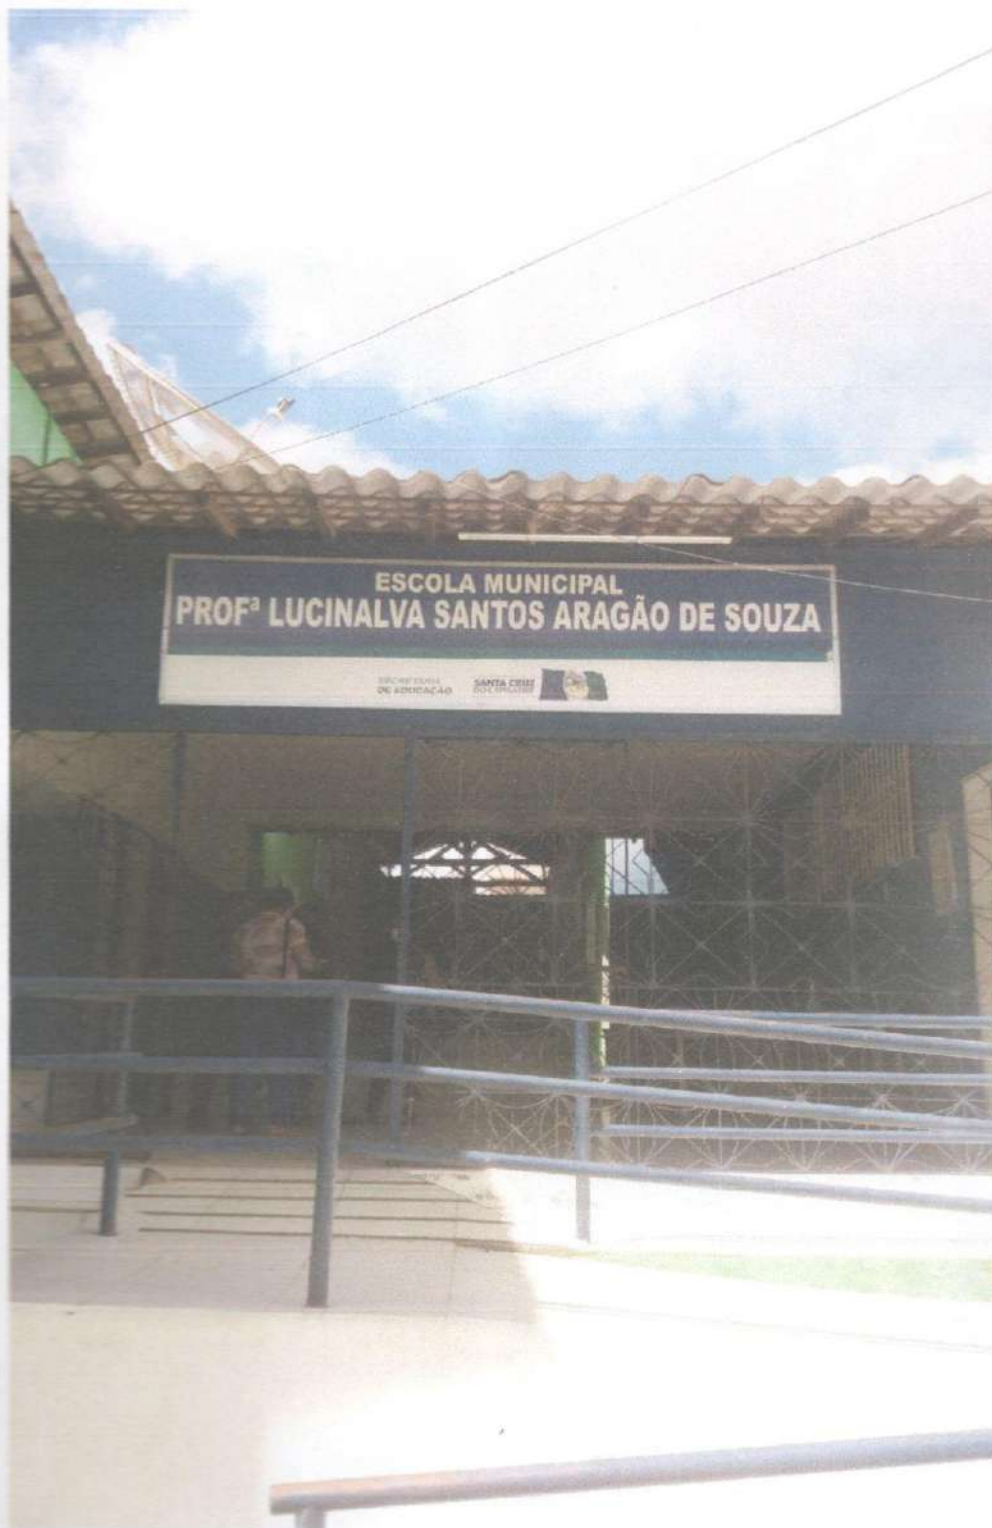
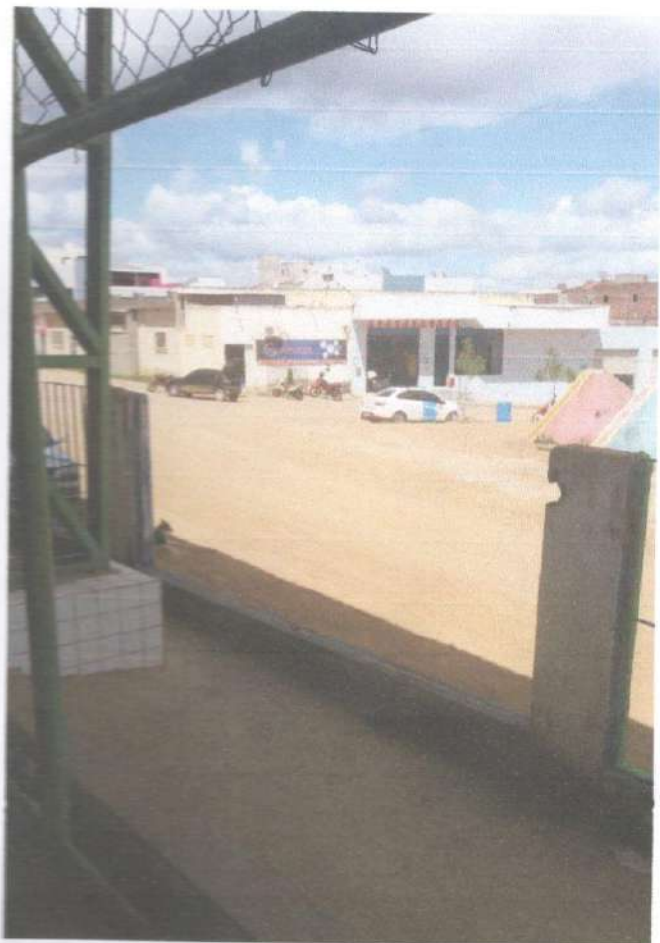
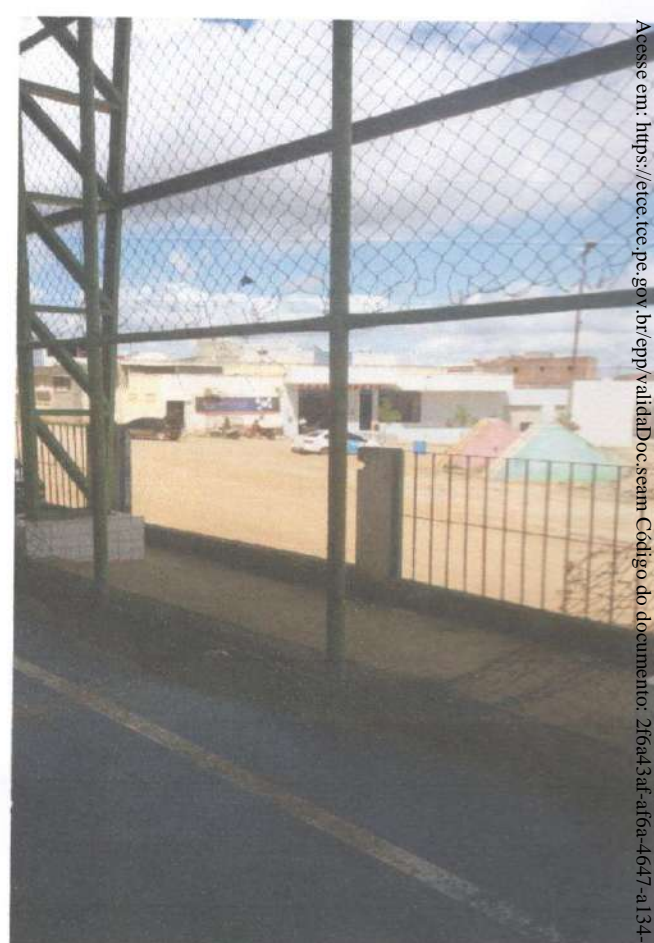
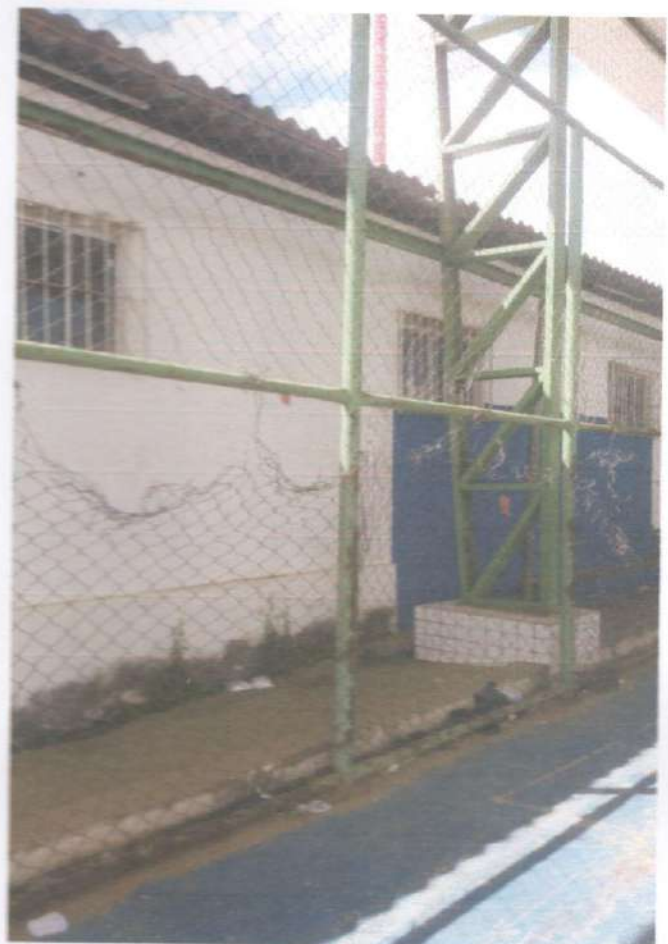
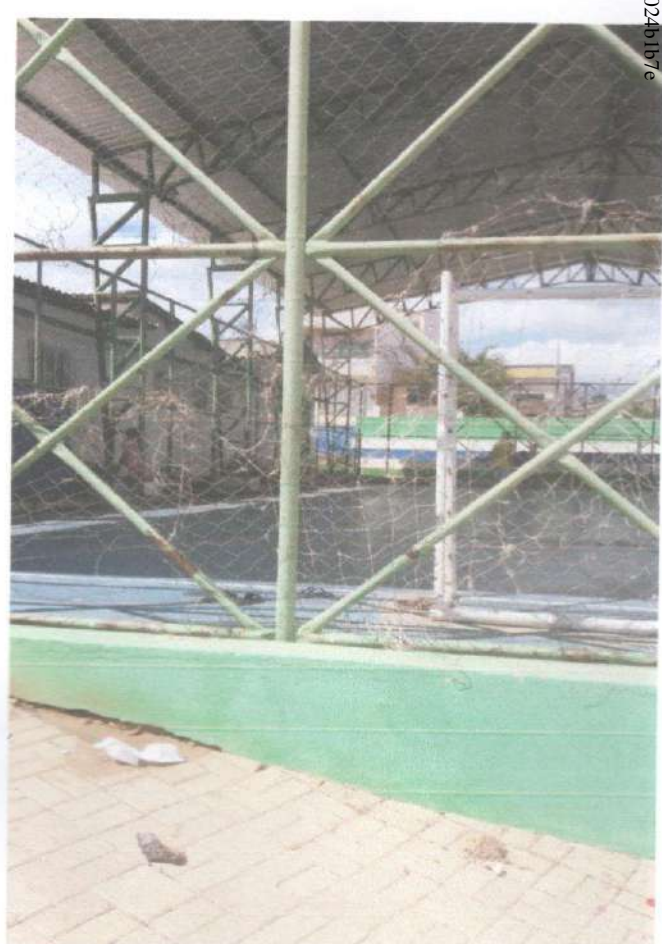
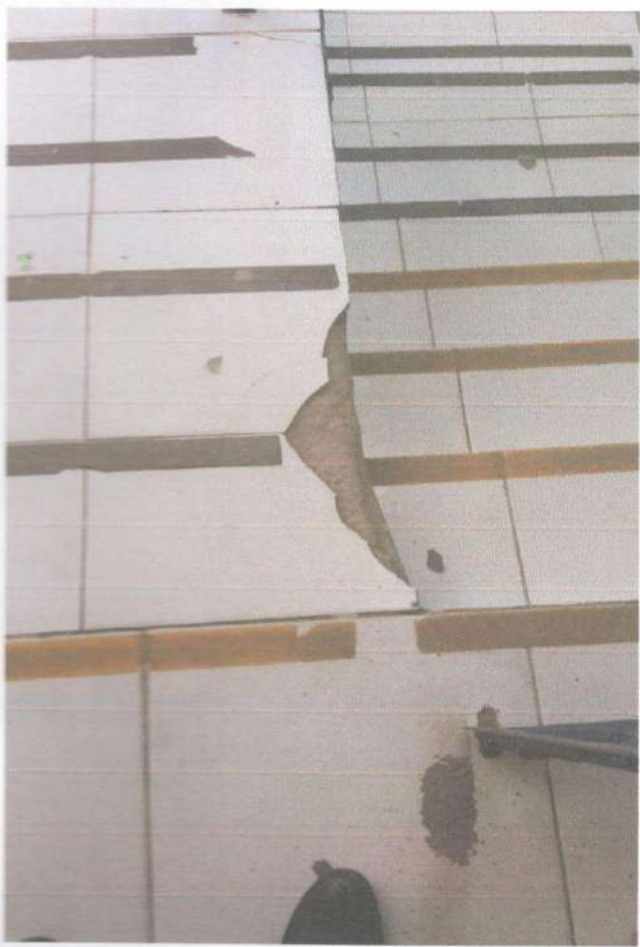
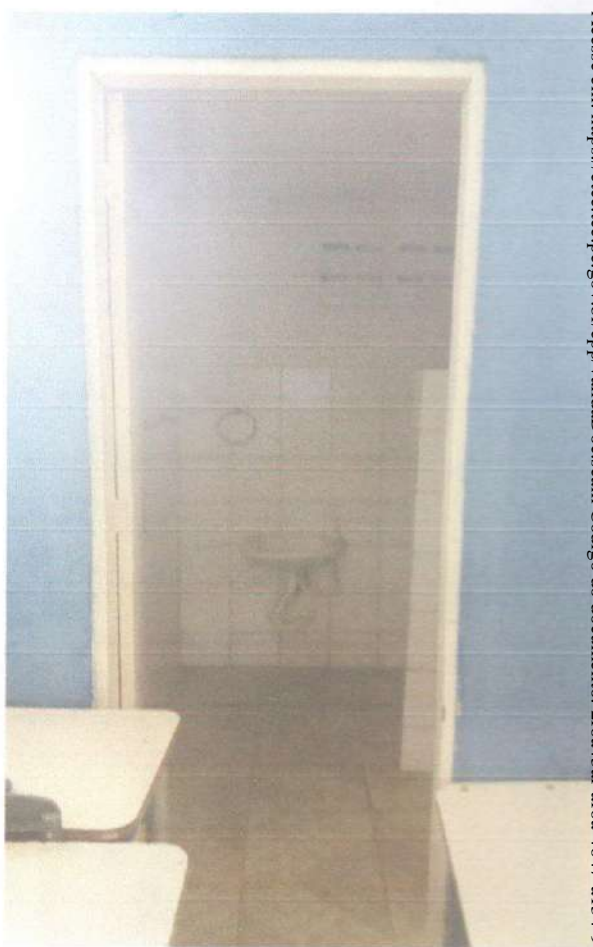
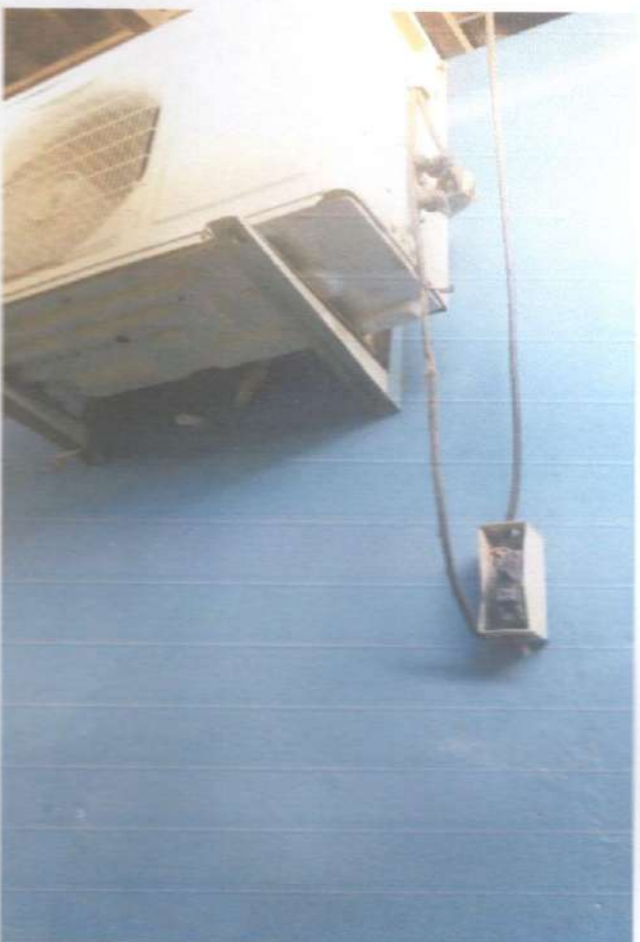
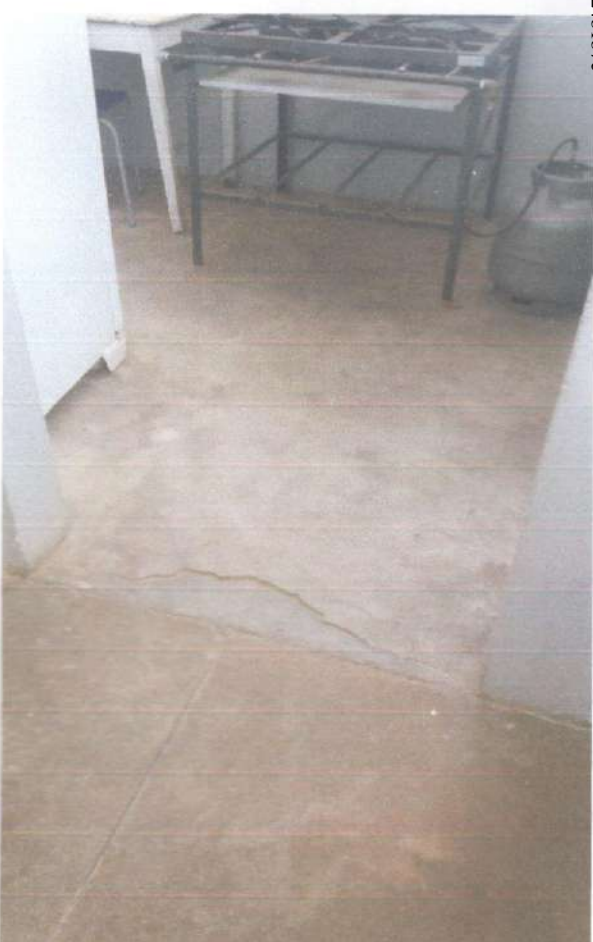
ESCOLA MUNICIPAL PROF^a MARIA LUCINALVA SANTOS
ARAGÃO DE SOUZA
DIRETORA: RONAÍLDA CÍCERA DA SILVA
BAIRRO: PALESTINA

- Localizada no bairro da Palestina.
- Acompanhou-nos durante a vistoria, a Sra. Ronailda (Secretária).
- Durante a vistoria, foi constatado o seguinte:
 - A estrutura não atende as necessidades de demanda quanto ao tamanho, segurança, limpeza e conservação;

- Não possui piso cerâmico antiderrapante;
 - Não possui identificação das salas;
 - Portas quebradas e sem fechaduras;
 - Teto das salas furados, com infiltrações.

- Piso das salas rachados;
 - Paredes sujas, com rachaduras e infiltrações;
 - Não possui ventilação adequada;
 - Faltam cortinas nas janelas;
 - Janelas de vidro quebradas;

- Não há extintores de incêndio;
 - As instalações hidráulicas não estão em adequado estado de conservação;
 - Não há bebedouro central no espaço de recreação;

- Possui apenas 02 (dois) banheiros em condições precárias de utilização, possuindo 04 (quatro) banheiros interditados;
 - Não possui corrimões de acessibilidade nas paredes do banheiro;

- As descargas dos banheiros não funcionam;
 - Não há instalações sanitárias para professores e servidores com acessos independentes;
 - Não há instalações sanitárias nas áreas de recreação;

- Quadra esportiva com cobertura e alambrados quebrados, permitindo o acesso de pessoas pela via pública;
 - A cozinha não possui piso adequado, de material liso, de fácil limpeza e em bom

- Janelas da cozinha estão quebradas e não possuem tela milimétrica de proteção contra insetos e roedores;
- Faltam caldeirão e cuscuzeira;
- Faltam pratos, copos e talheres suficientes;
- Não há utilização de uniformes de trabalho.

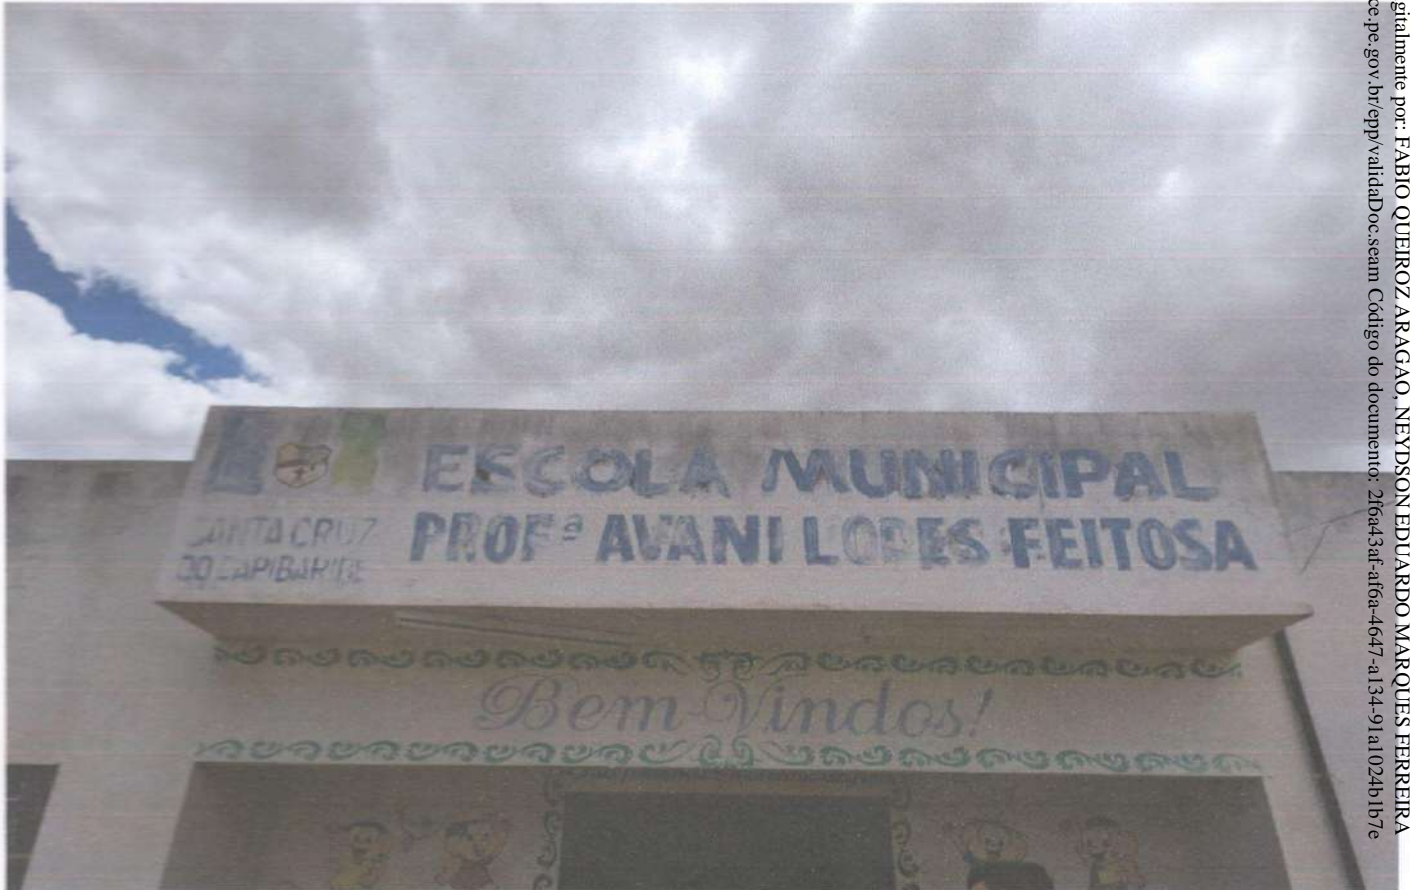
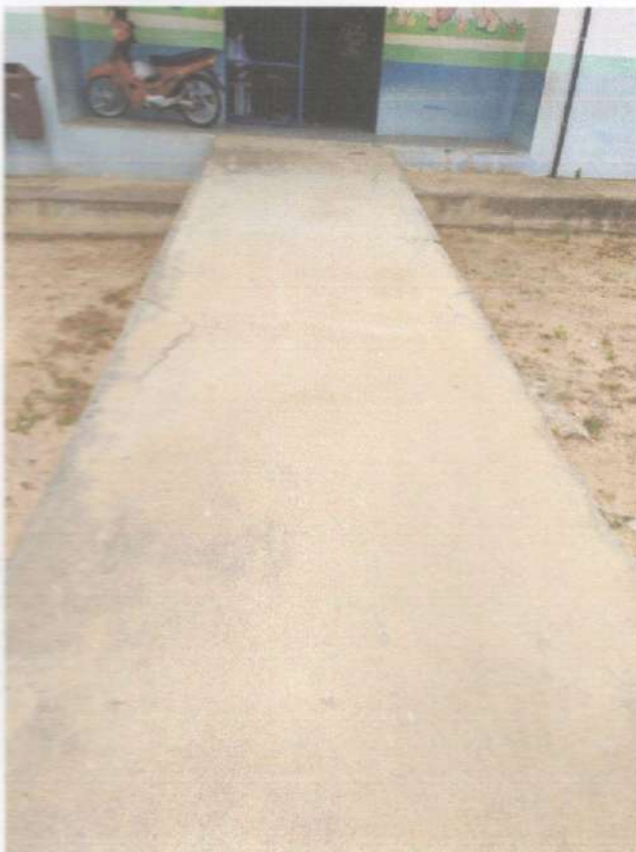
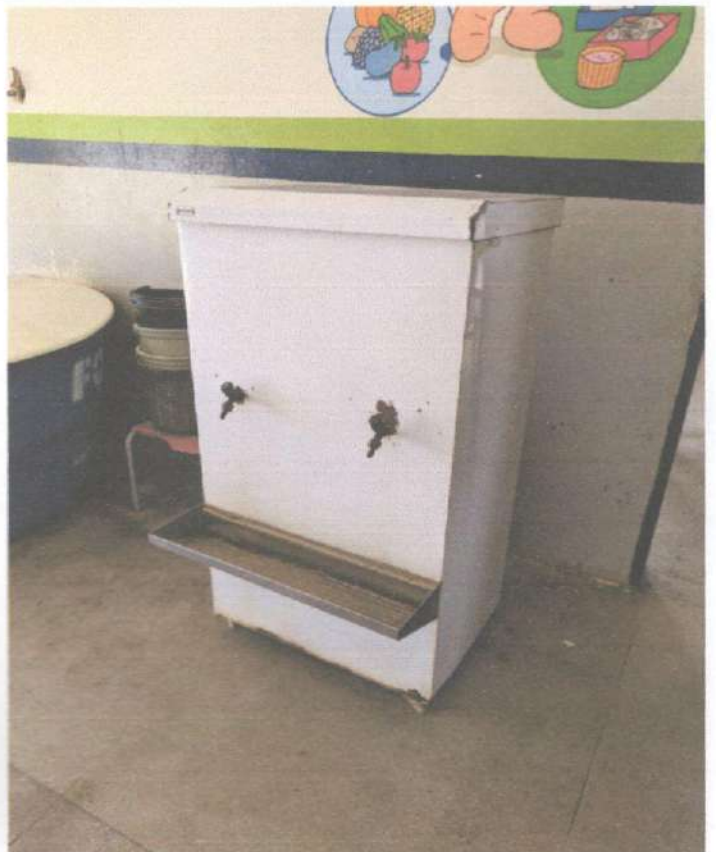
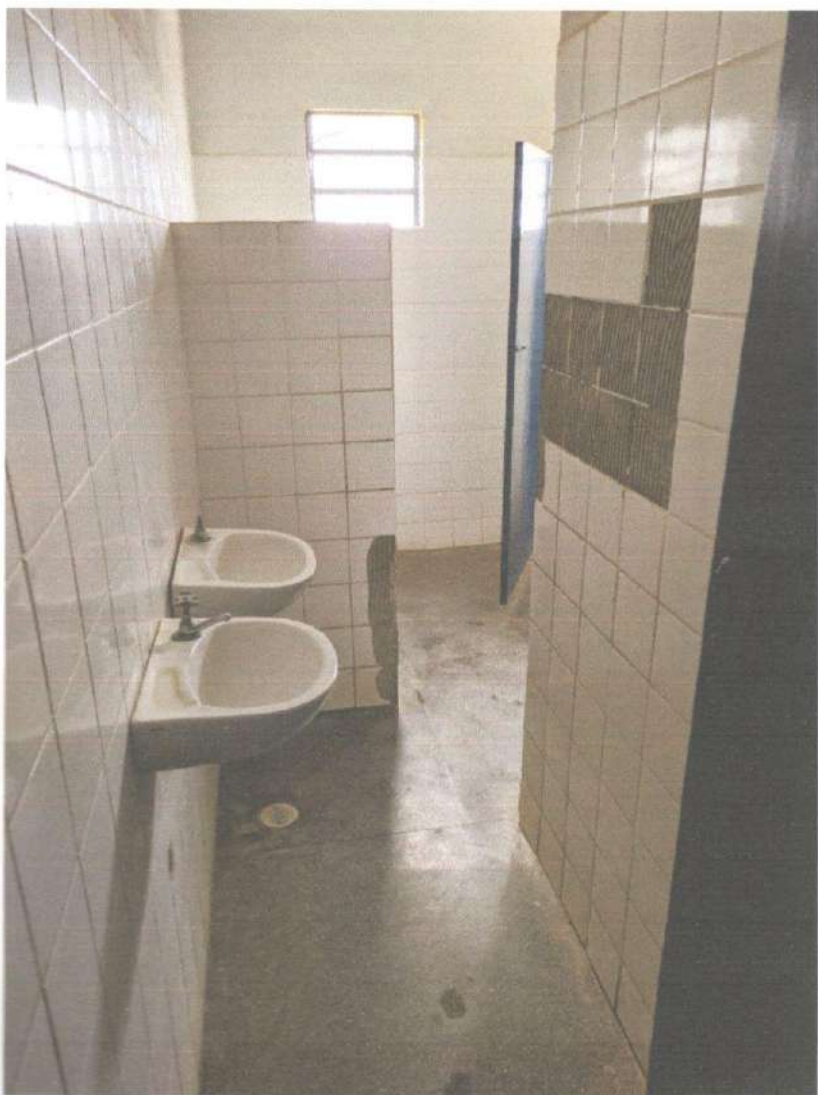
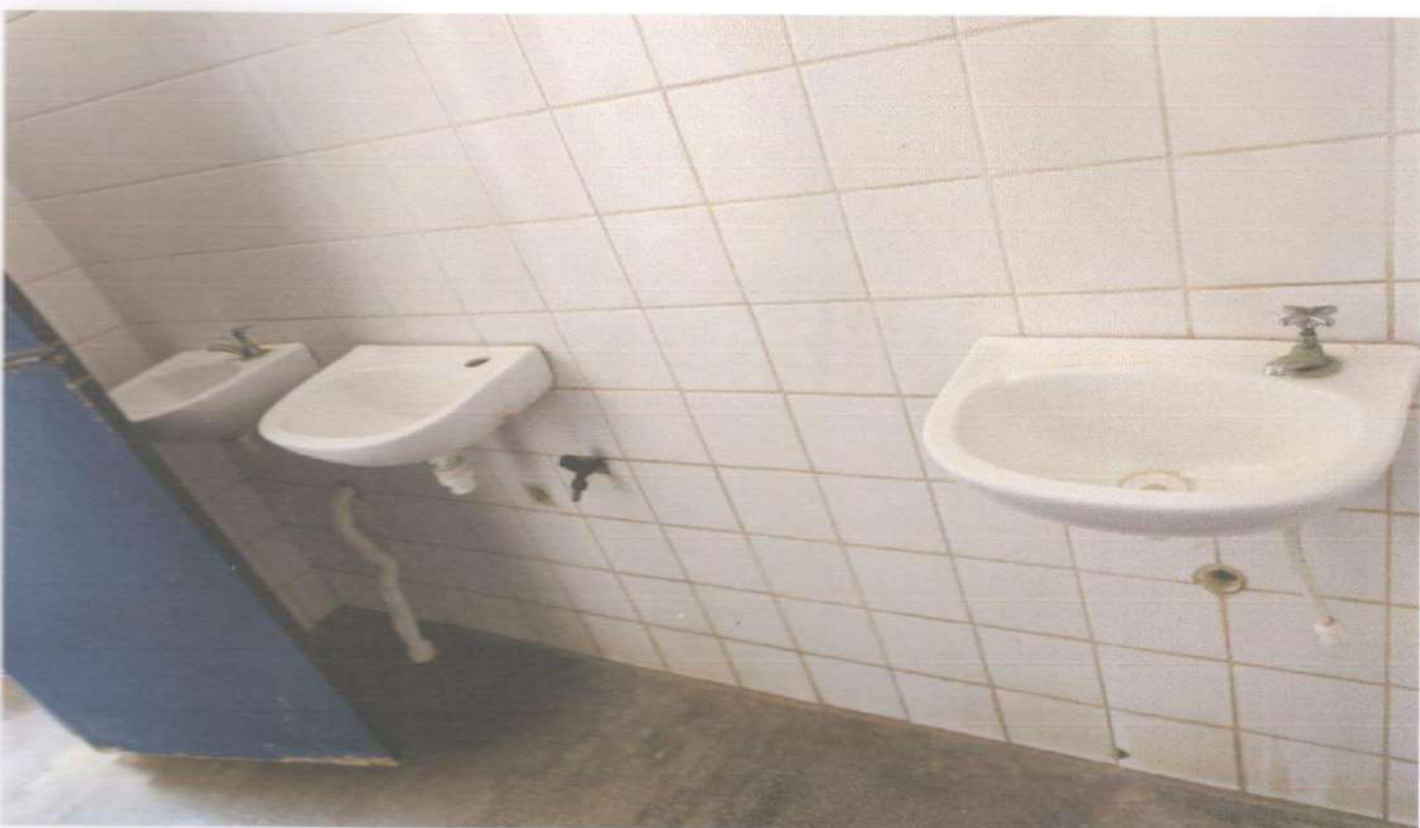
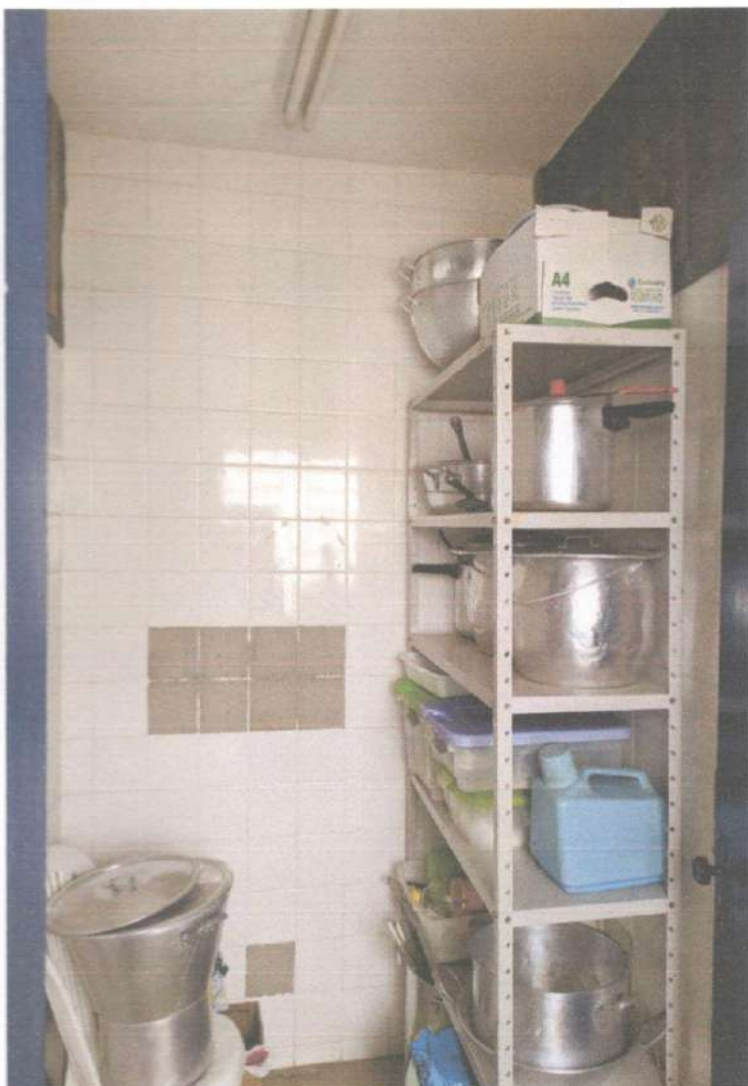
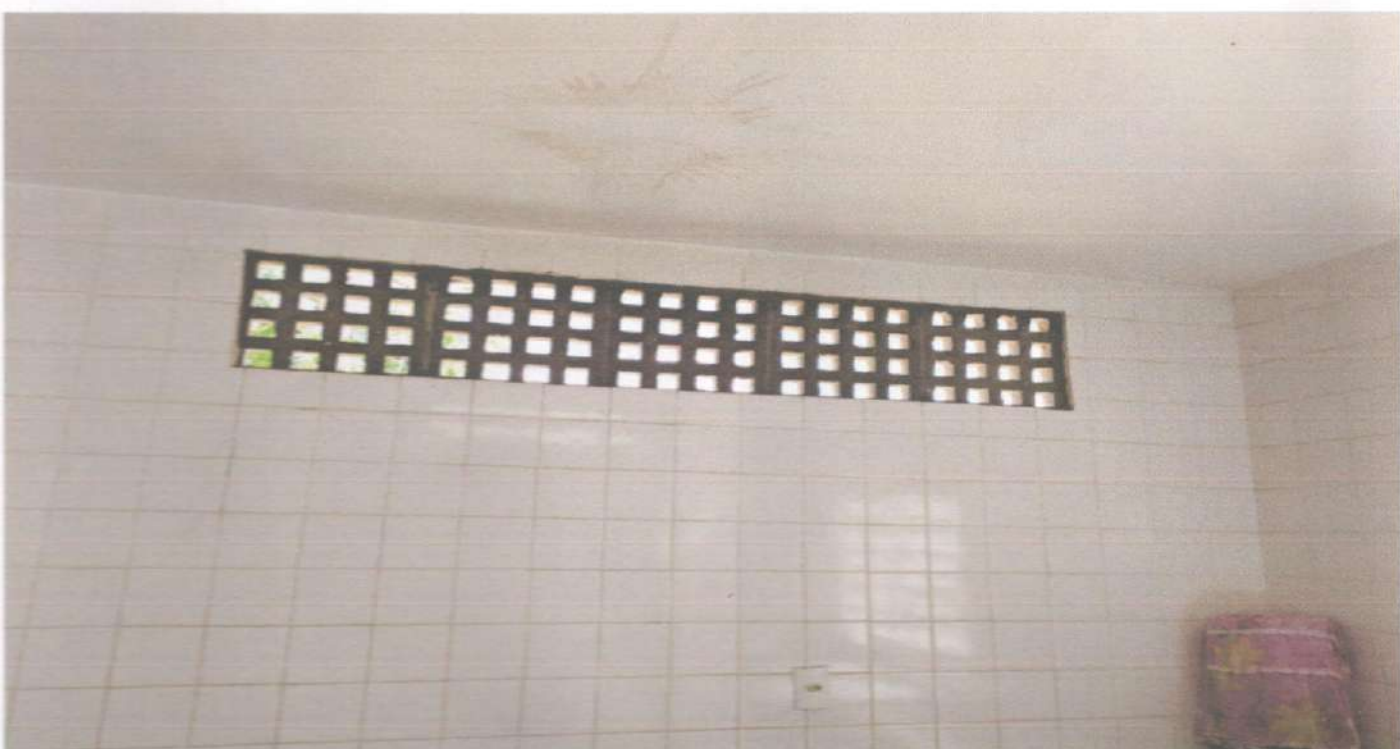
ESCOLA MUNICIPAL PROFª AVANI LOPES FEITOSA

- Localizada no bairro Neco Aragão.
- Acompanhou-nos durante a visita, o Sr. Levi (Secretário).
- Durante a vistoria, foi constatado o seguinte:
 - Não possui identificação externa visível, necessitando de pintura;
 - As escadas não possuem corrimão;
 - Não possui piso antiderrapante;
 - Não há sinalização nas salas;
 - Não há extintores de incêndio;

- Bebedouro central necessita de reparos;
- Há apenas um banheiro para professores e servidores;
- Banheiro para portadores de necessidades especiais sem corrimões e necessitando reforma;
- Faltam instalações hidráulicas;
- Janelas da cozinha não possuem tela milimétrica de proteção contra insetos e roedores;
- Local inapropriado para armazenamento de utensílios e equipamentos;
- Não há utilização de uniformes de trabalho.

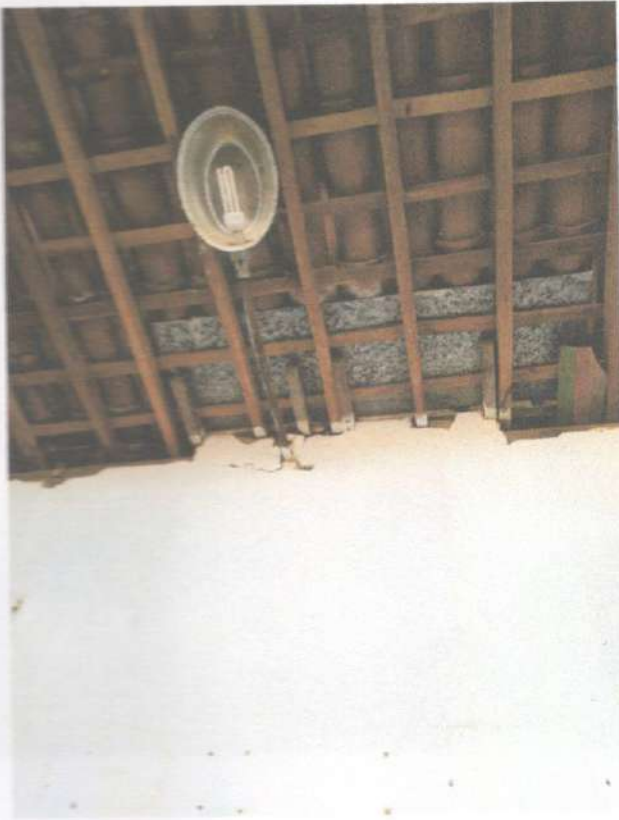
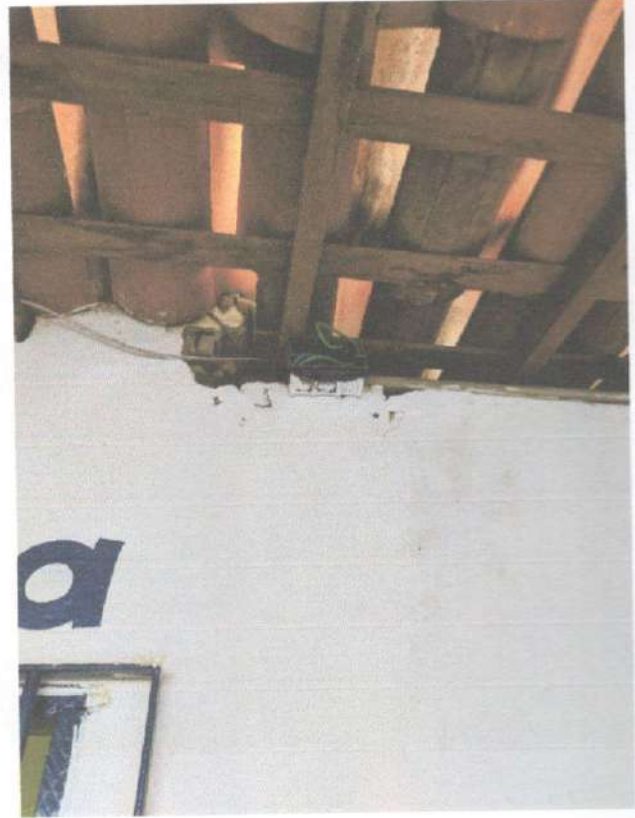
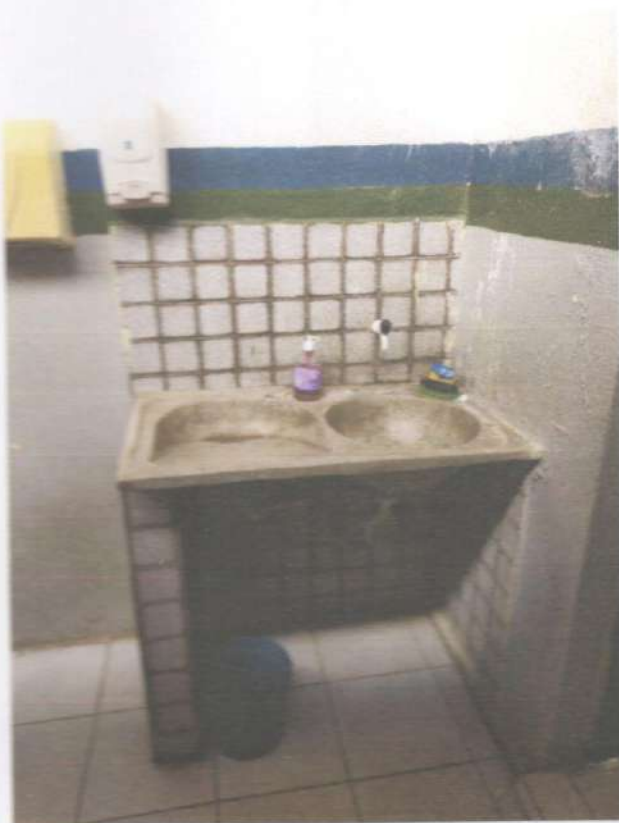
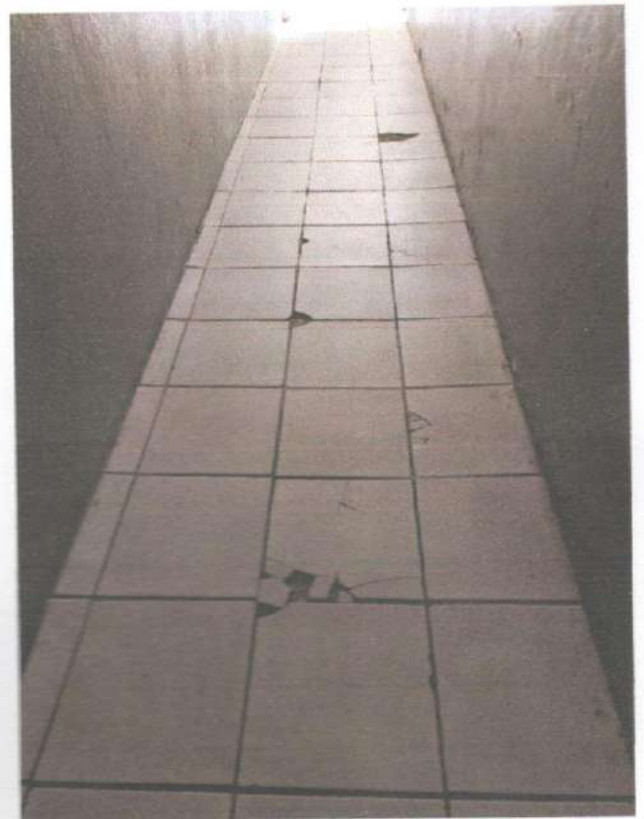
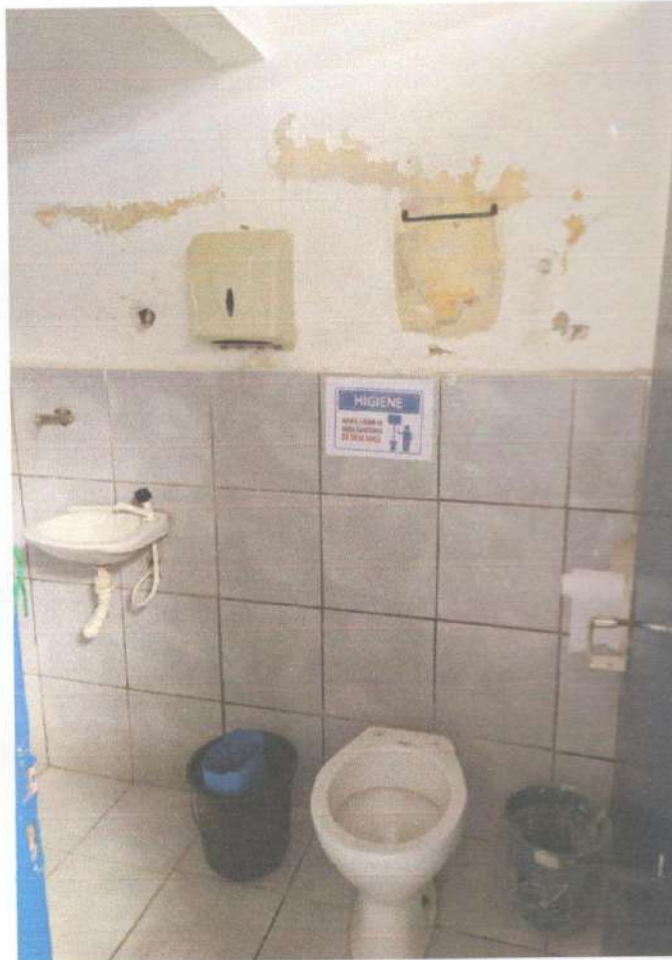
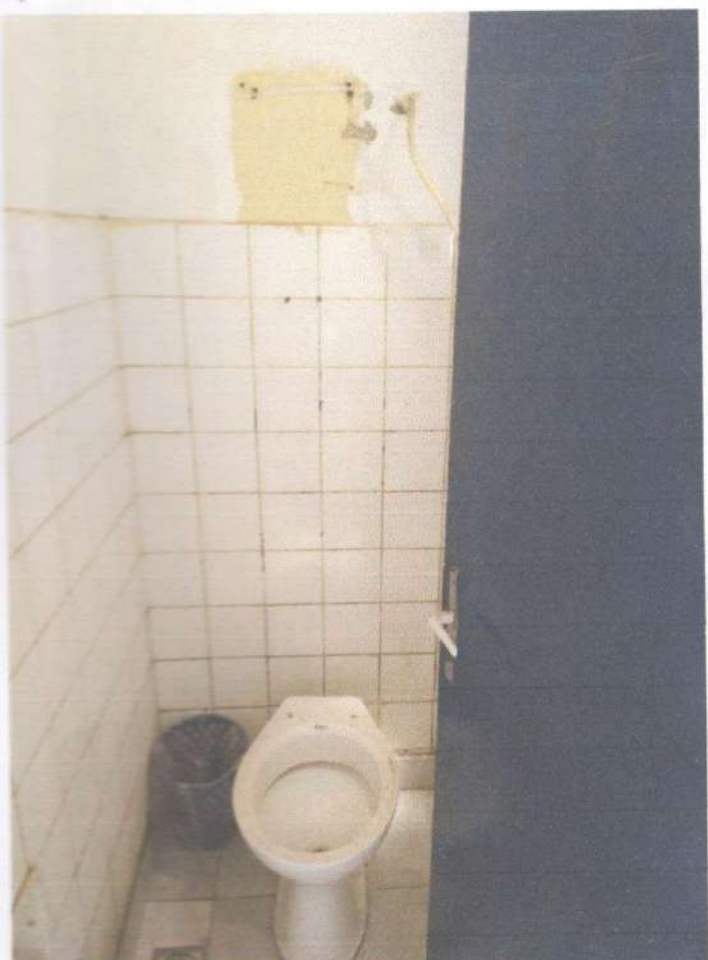
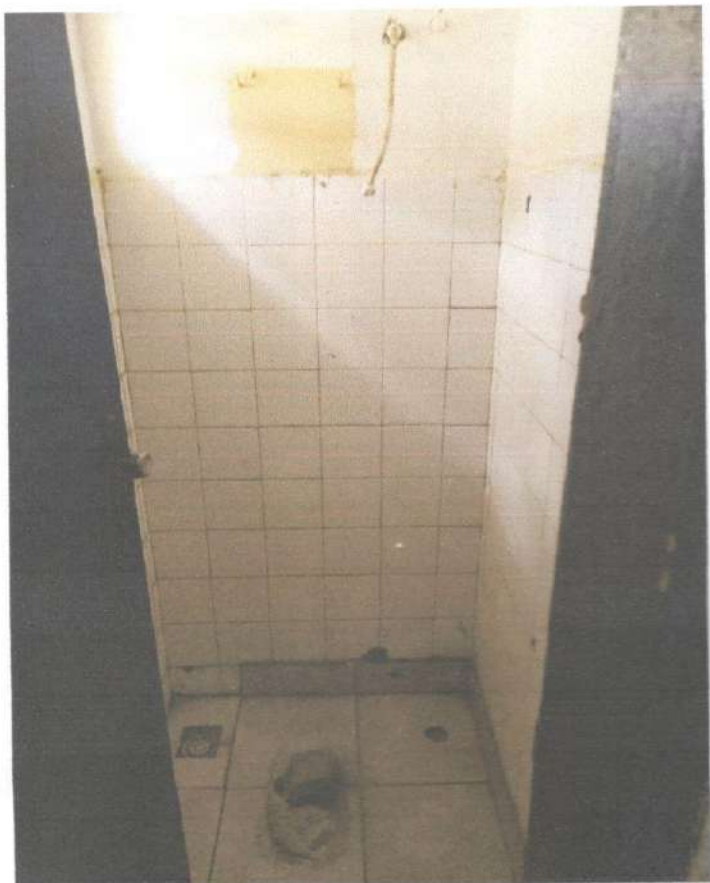
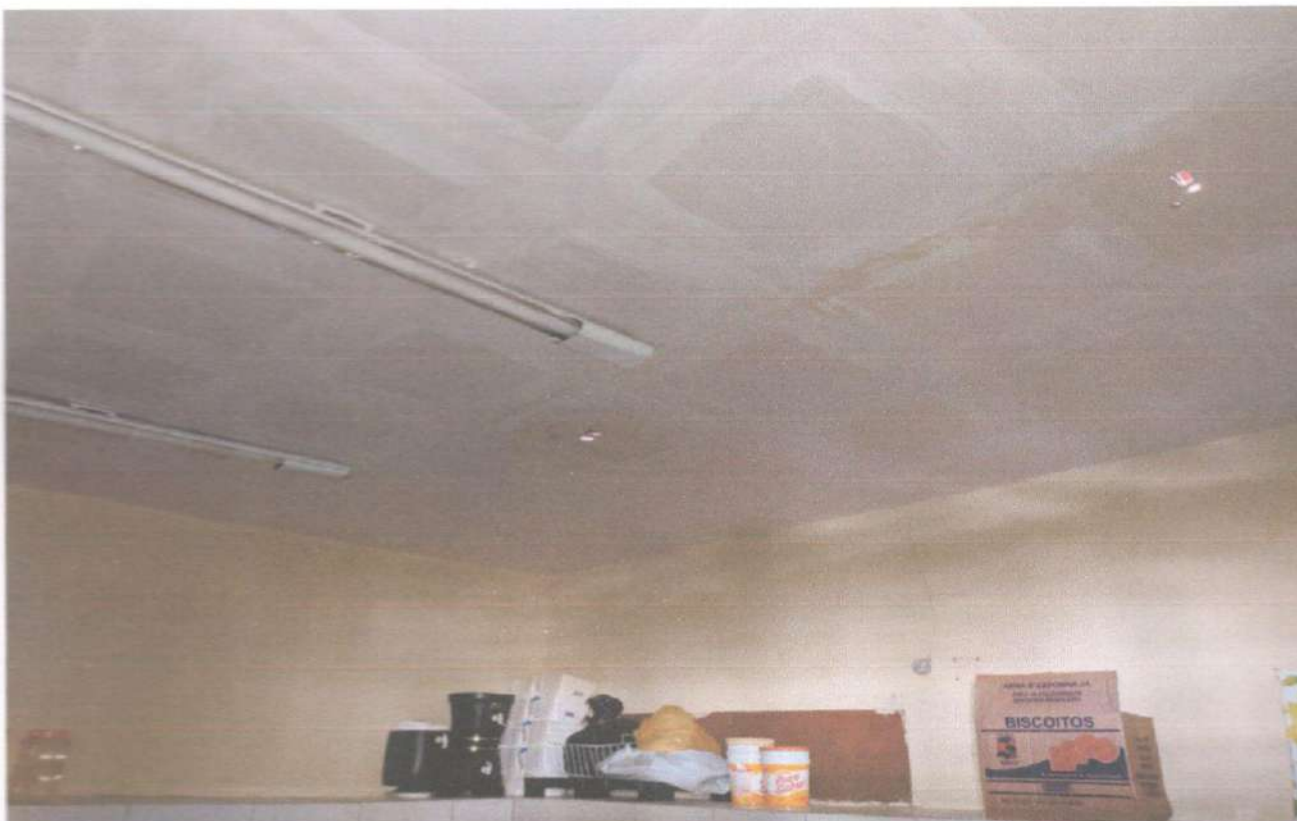
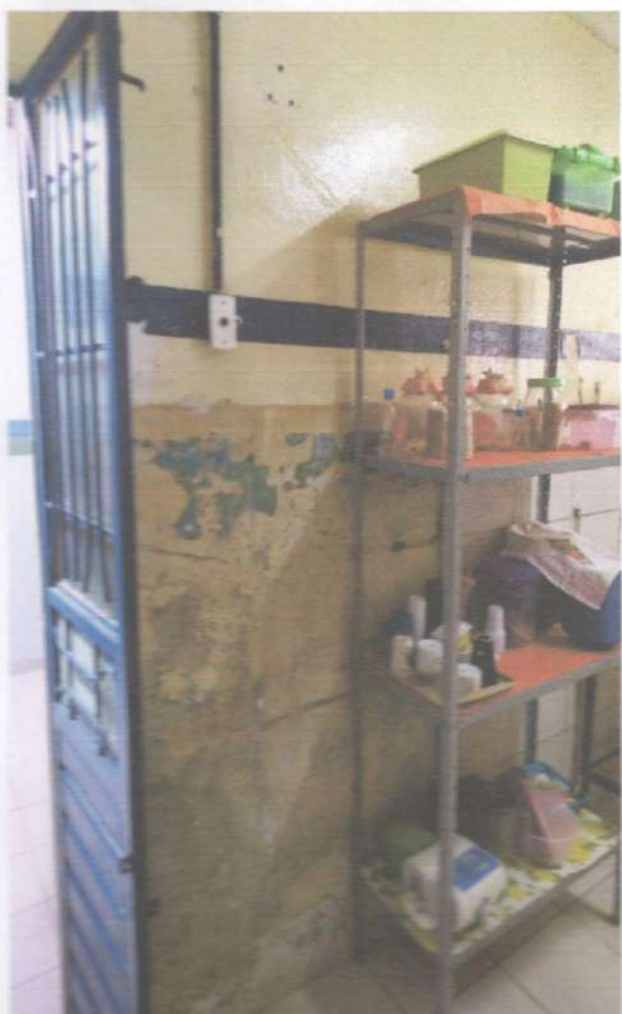
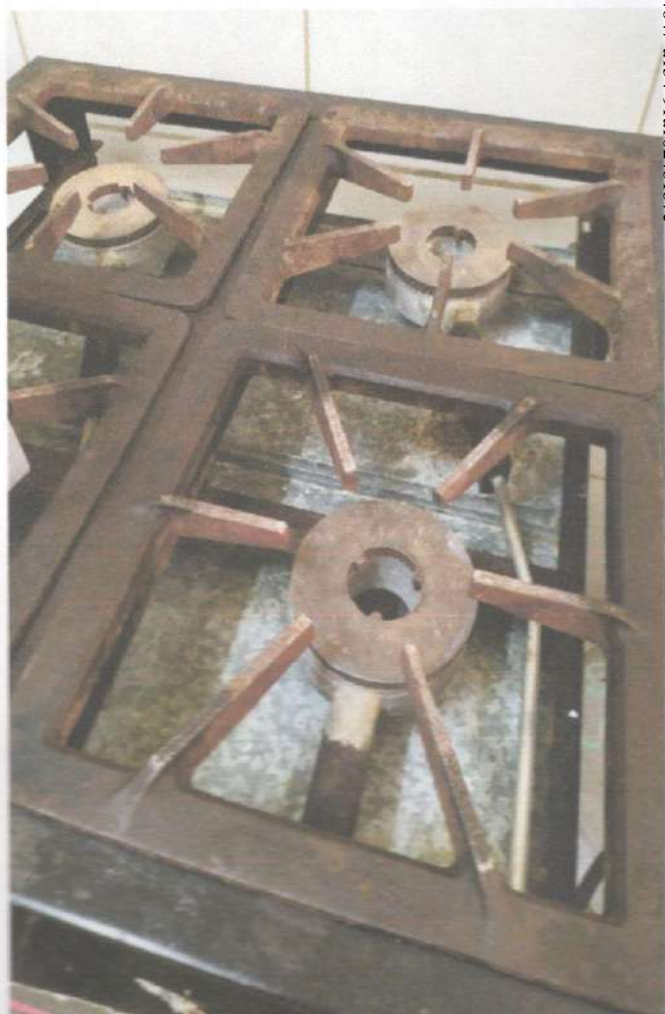
ESCOLA MUNICIPAL PROFª EVANY PATRIOTA CORDEIRO
DIRETORA: EDJANE BERNARDINO BARBOSA
BAIRRO: SÃO CRISTÓVÃO

- Localizada no bairro São Cristóvão.
- Acompanhou-nos durante a visita, a Sra. Maysa (Secretária).
- Durante a vistoria, foi constatado o seguinte:
 - A estrutura não atende as necessidades de demanda quanto ao tamanho, segurança, limpeza e conservação;

- Não possui piso cerâmico antiderrapante;
 - Não possui identificação das salas;
 - Pisos quebrados;
 - Paredes sujas, com rachaduras e infiltrações;
 - Escadas não possuem corrimões;

- Não possui local coberto para recreação;
 - Não possui ventilação adequada;
 - Não há extintores de incêndio;
 - As instalações hidráulicas não estão em adequado estado de conservação;

- Não há bebedouro central na área de recreação;
 - Não há conjunto de coleta seletiva de lixo;
 - Não há salas em suficientes para atender a quantidade de alunos matriculados;

- Salas não possuem iluminação adequada;
 - Salas possuem apenas cobogós, sem janelas, com pouca ventilação;
 - Banheiros não possuem pias servidas de água corrente;

- Faltam vasos sanitários;

- Não há banheiro para portadores de necessidades especiais;
- A cozinha não possui janelas ou entradas de ventilação;
- Lavatório da cozinha está quebrado;
- Fogão deteriorado;
- Espaço de armazenamento de utensílios não possui iluminação;
- Não há utilização de uniformes de trabalho.
