RELATÓRIO DE AUDITORIA INTERNA Nº 01/2022

Secretaria Municipal de Saúde – Unidades de Saúde

Santa Cruz do Capibaribe-PE
Abril/2022

VISTORIAS DAS UNIDADES DE SAÚDE DO MUNICÍPIO

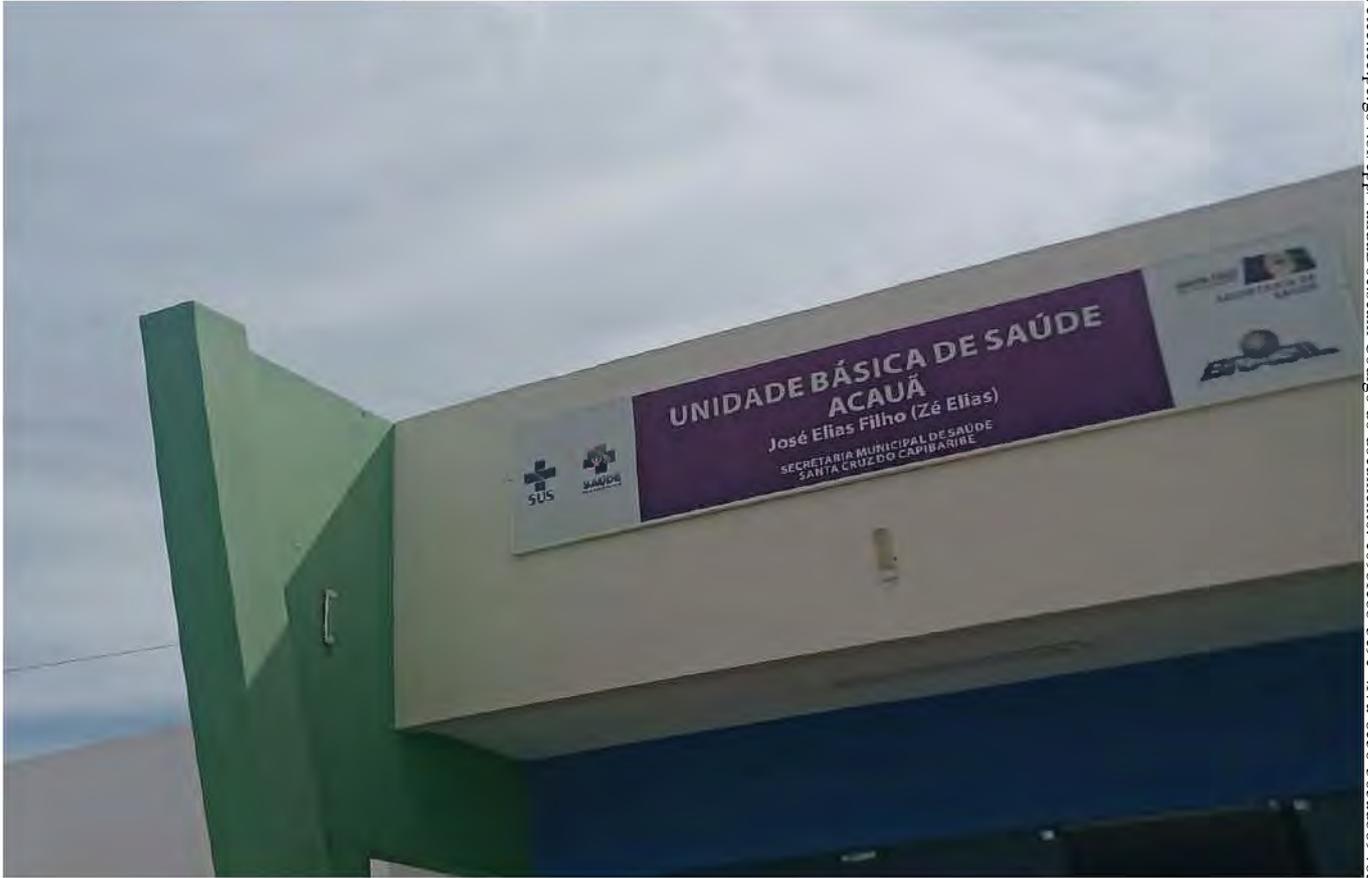
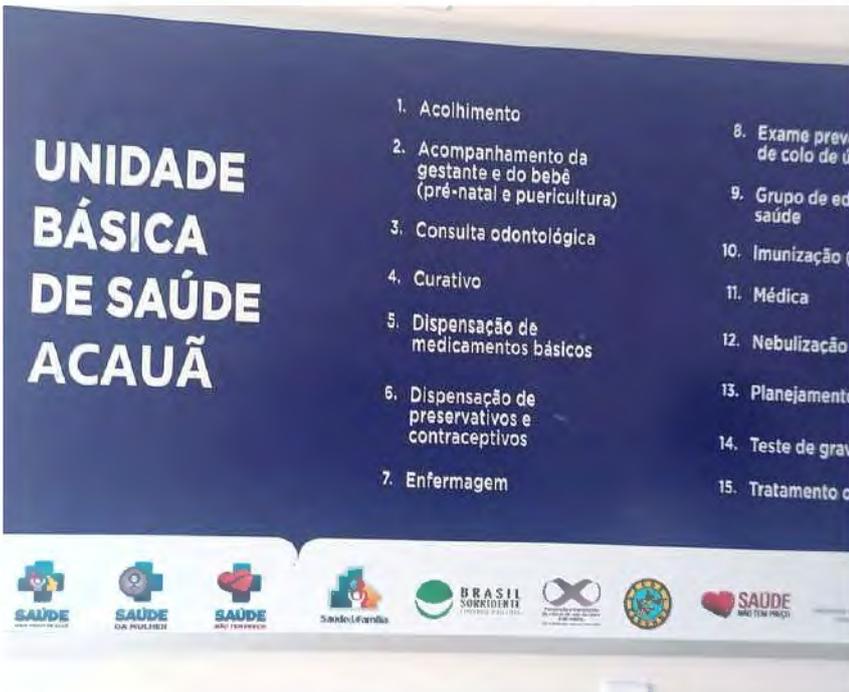
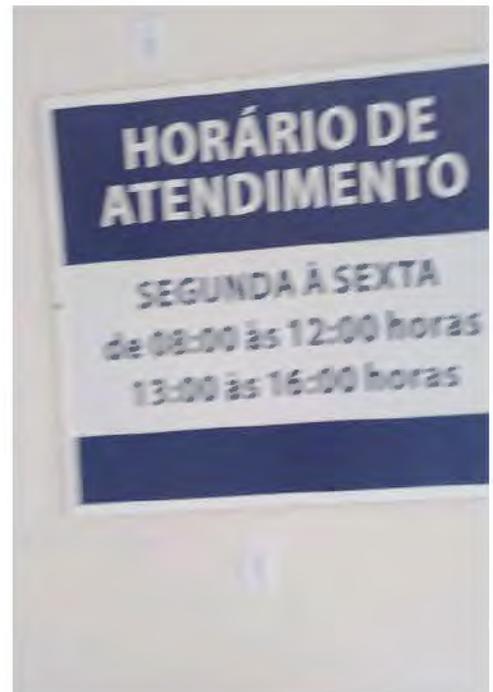
UBS ACAUÃ

CORRIMÃO DA RAMPA DE ACESSO QUEBRADO, INFILTRAÇÃO EM TODA A ESTRUTURA E FALTA DE LÂMPADAS.

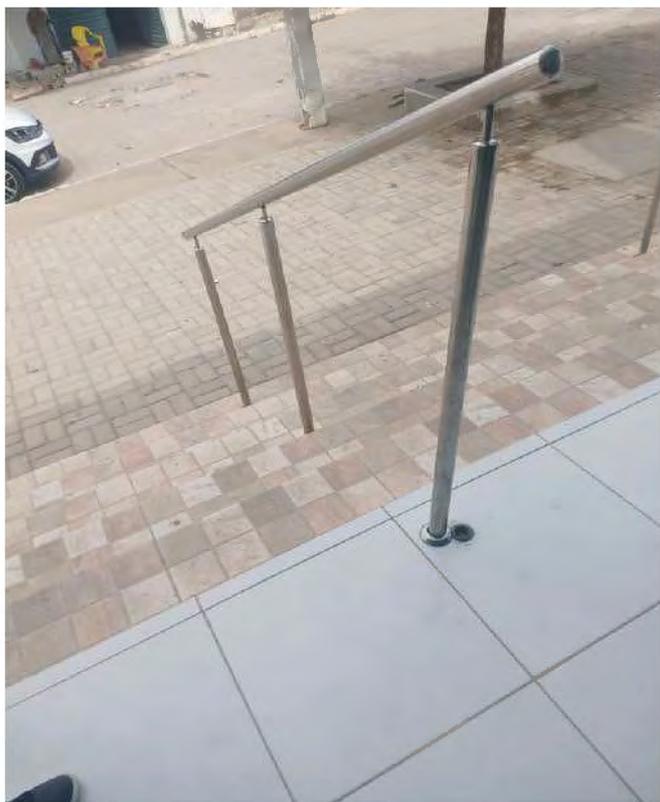
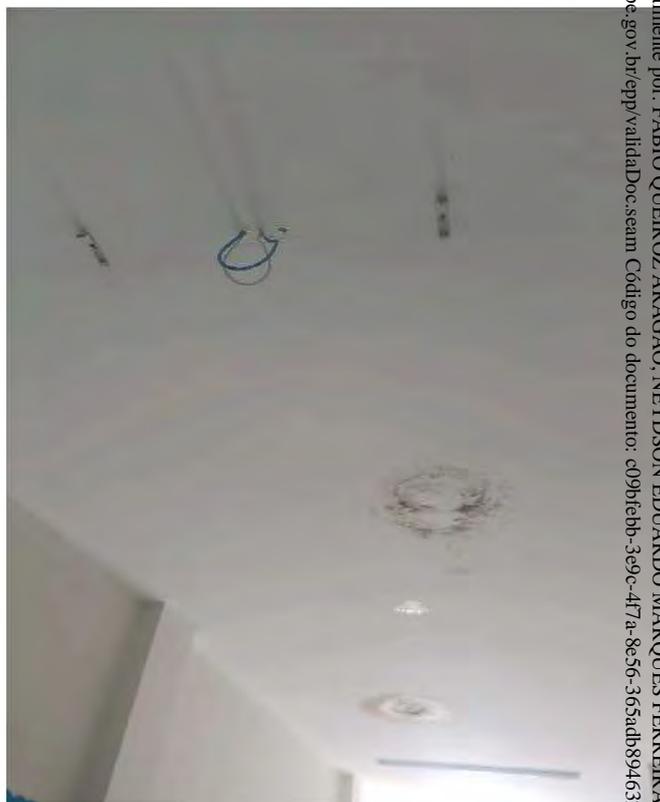
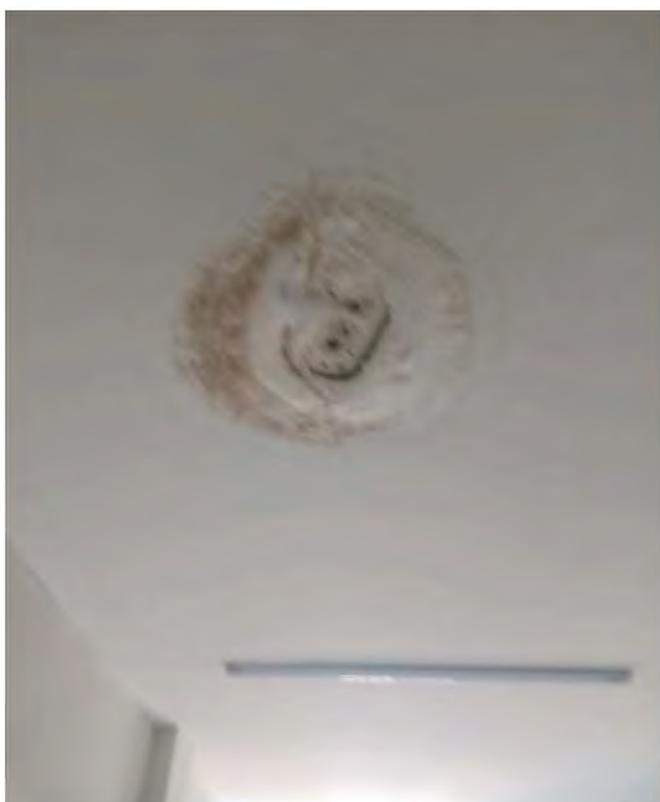
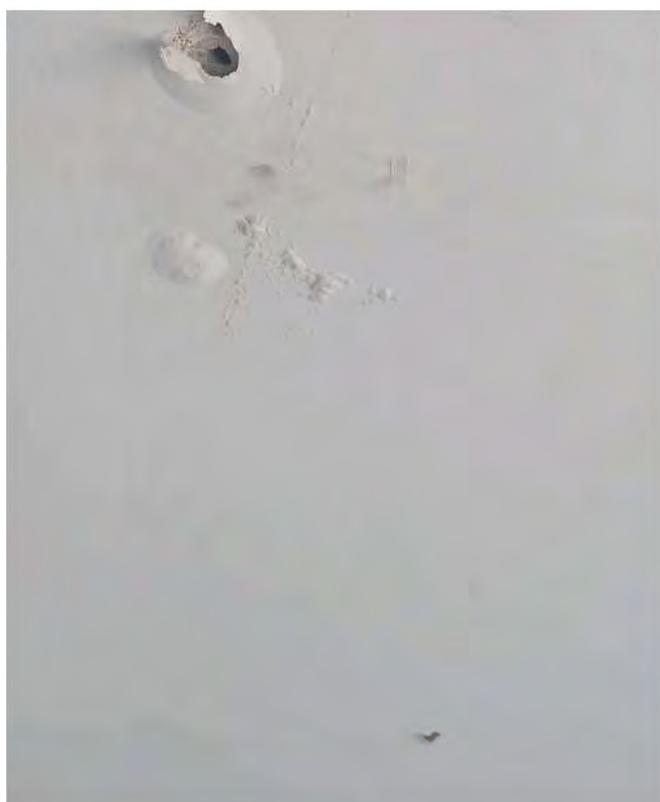
TORNEIRA DA PIA COM DERRAMAMENTO DE ÁGUA, TETO DE UM DOS BANHEIROS COM MUITAS INFILTRAÇÕES, VÁRIAS LÂMPADAS QUEIMADAS, SALA DE REUNIÃO SEM AR CONDICIONADO, SEM MESA E SEM CADEIRAS.

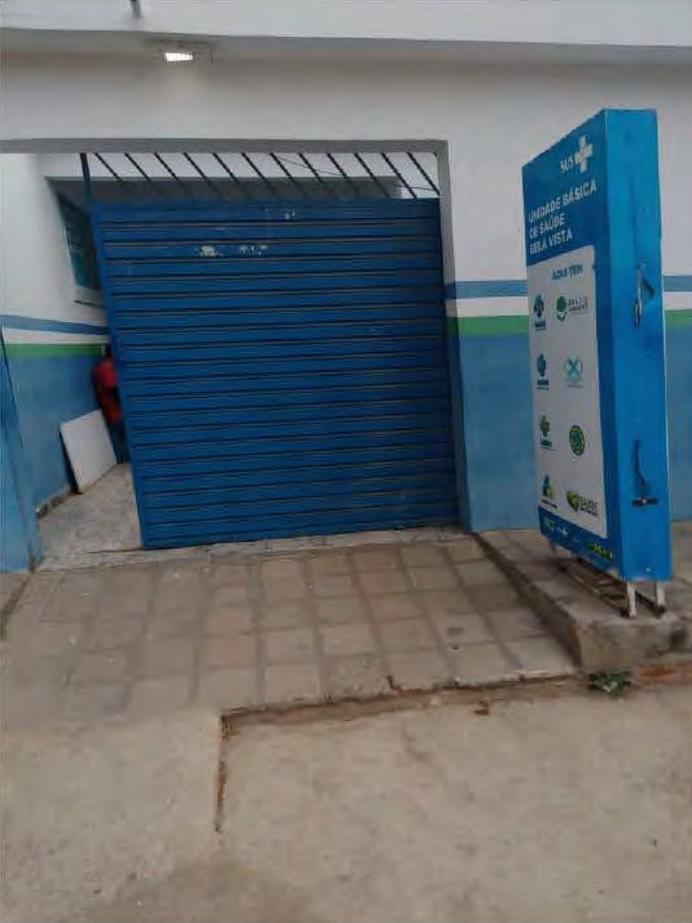
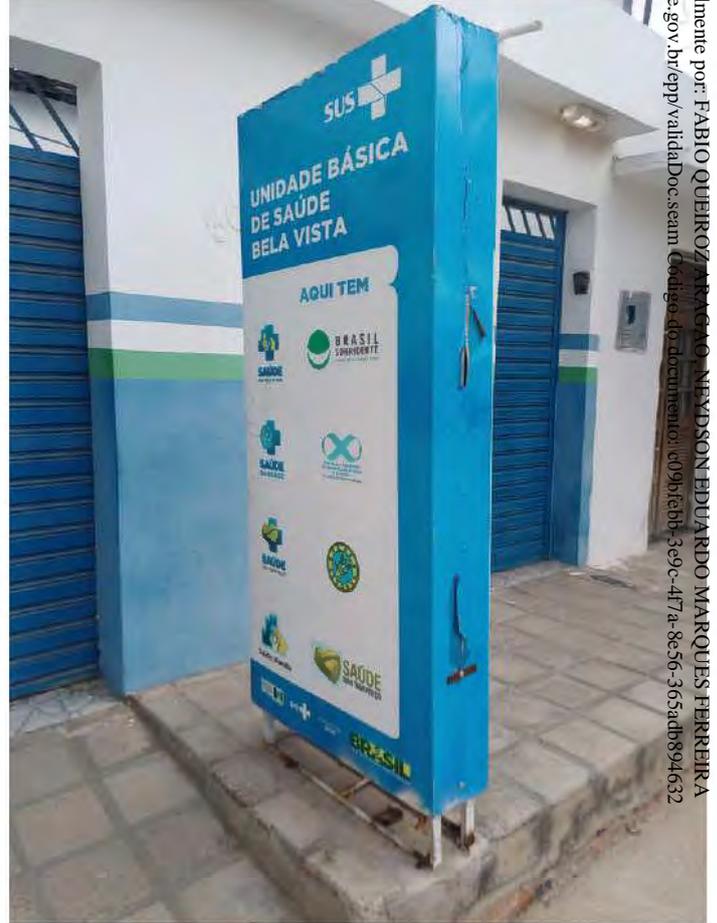
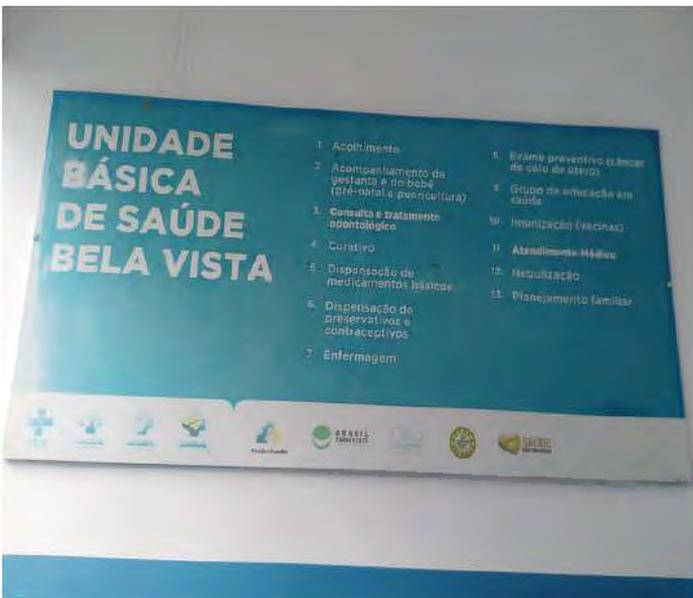
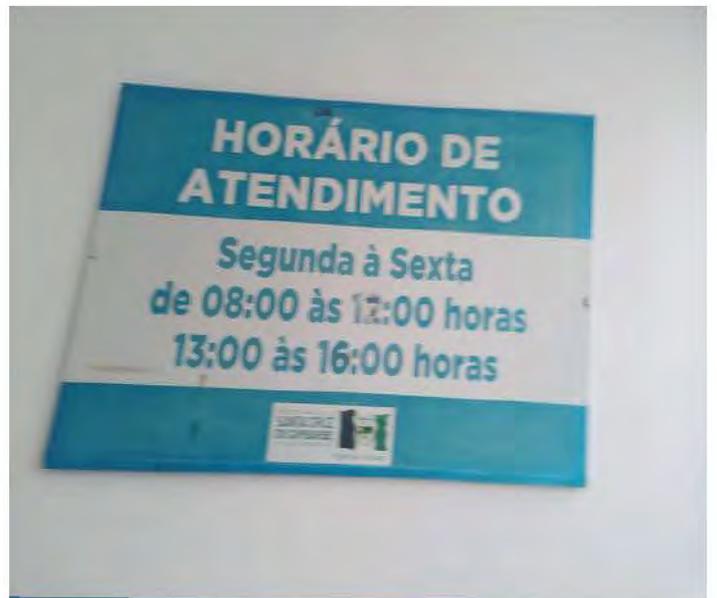
UBS BELA VISTA

SALA DE VACINA COM INFILTRAÇÕES E GESSO FURADO. ARMÁRIO COM PORTA SEM VIDRO.

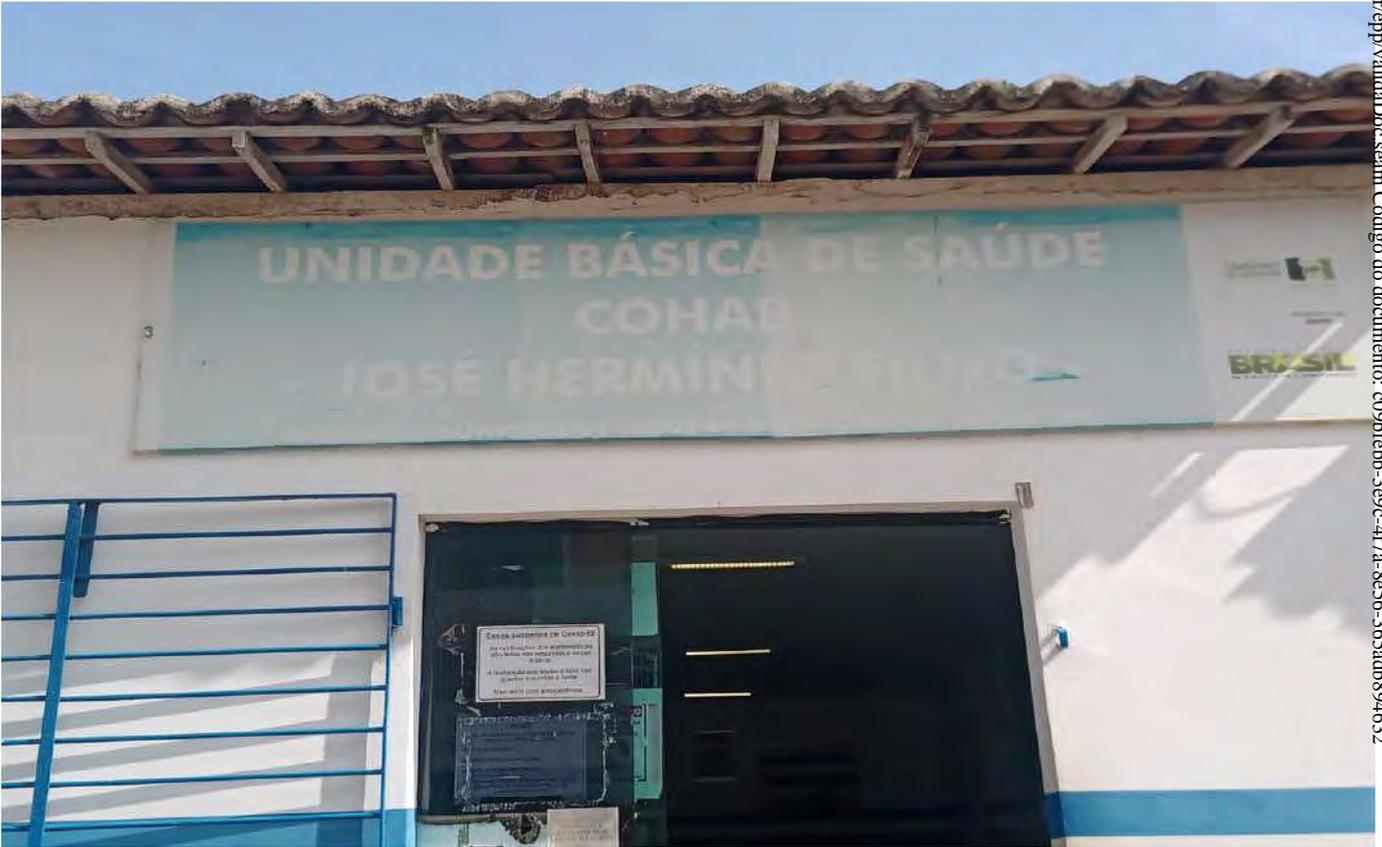
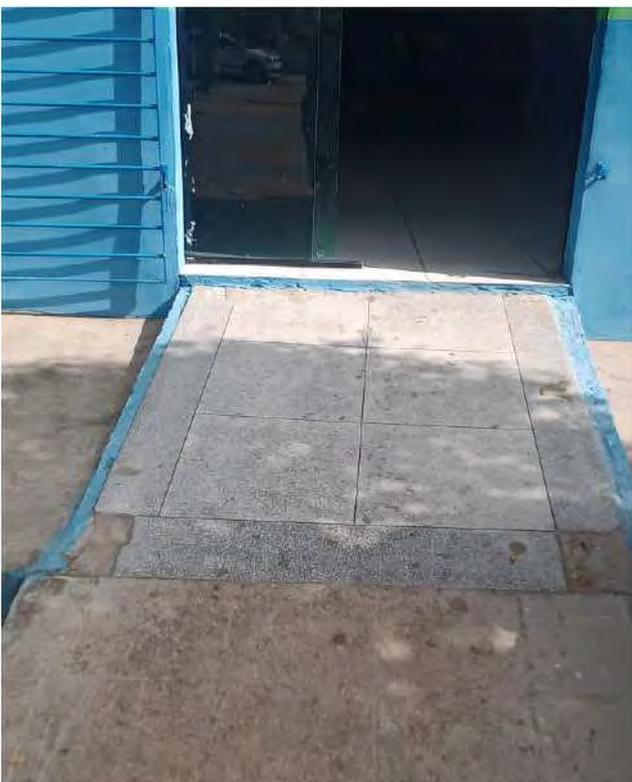
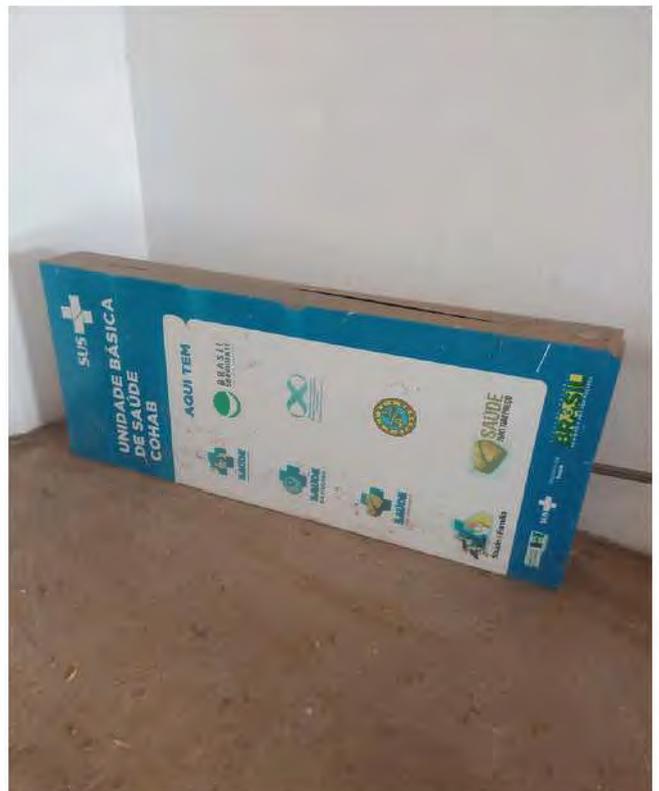
UBS COHAB

VÁRIAS RACHADURAS E FUROS NO TETO, INFILTRAÇÕES NAS PAREDES, LÂMPADAS COM FIAÇÕES EXPOSTAS.

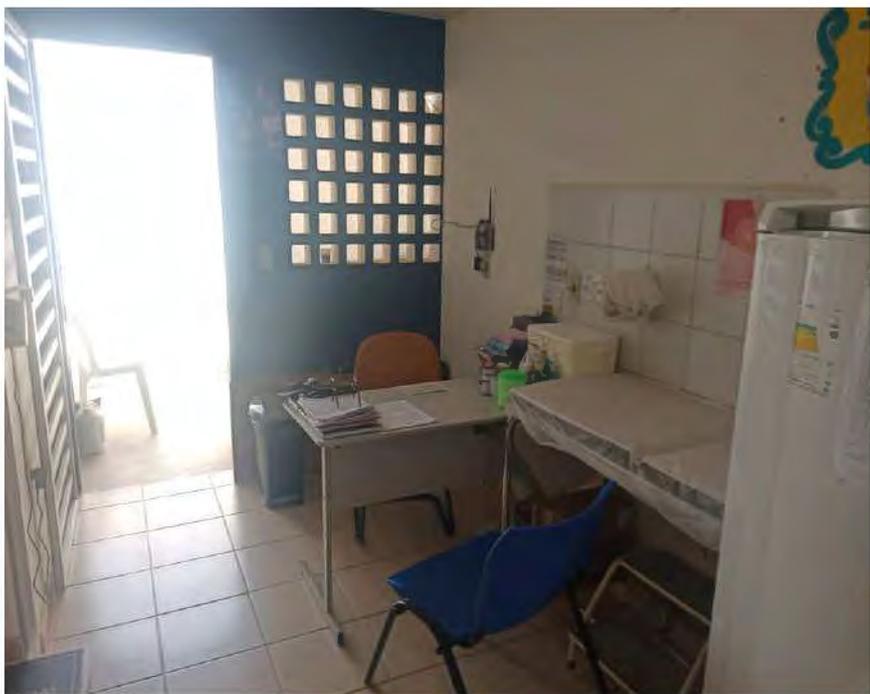
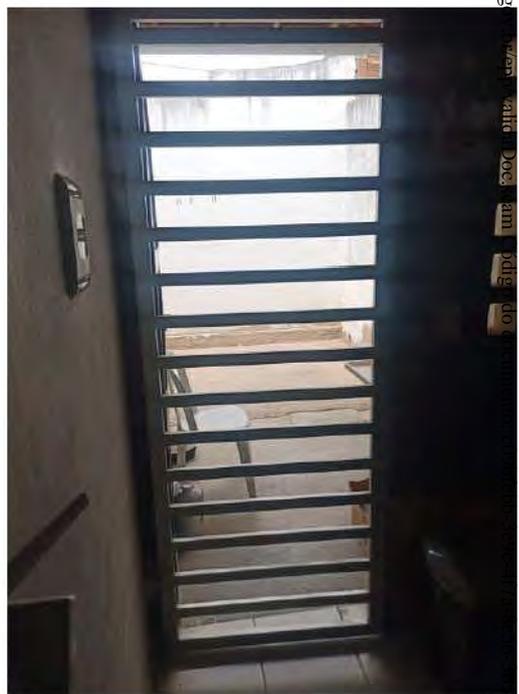
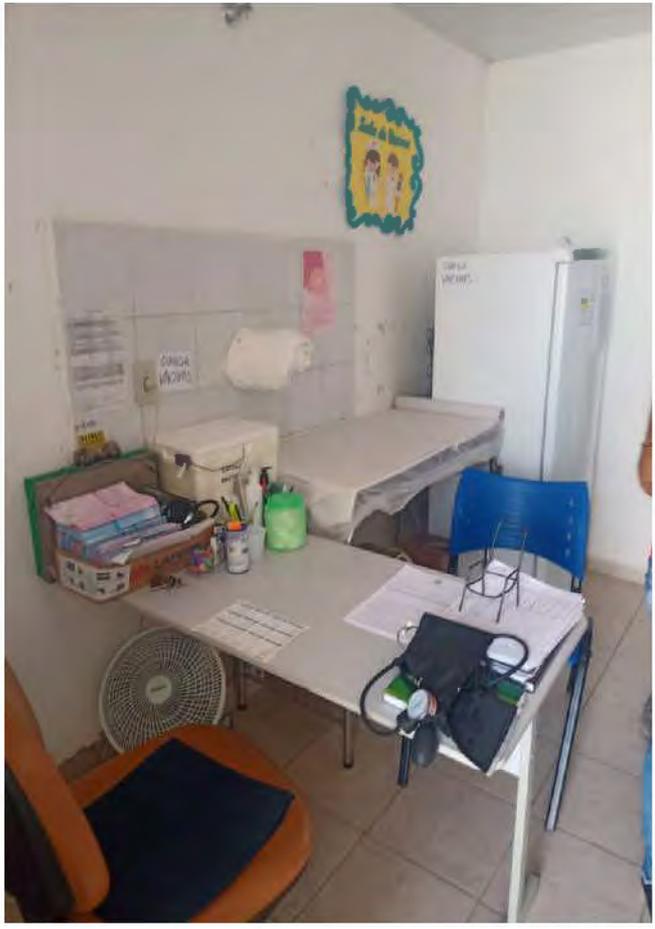
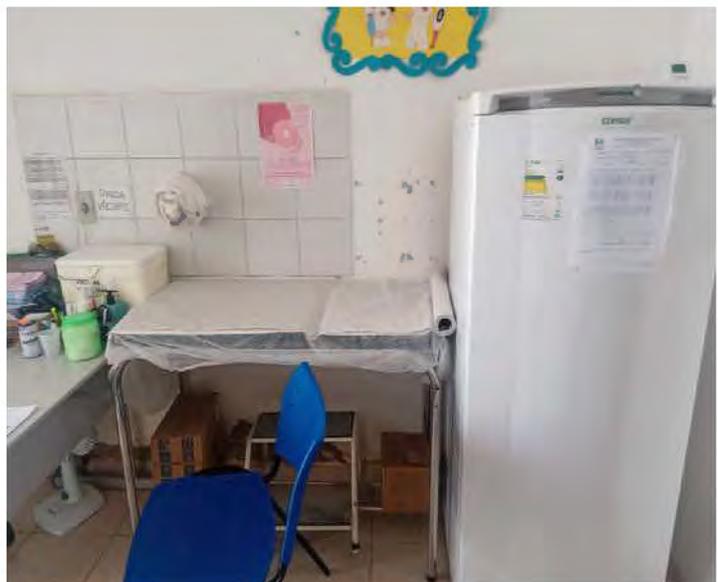
PAREDES COM MOFO E INFILTRAÇÕES, RALO SEM TAMPÃO BANHEIRO SEM DESCARGA E COM VAZAMENTO.

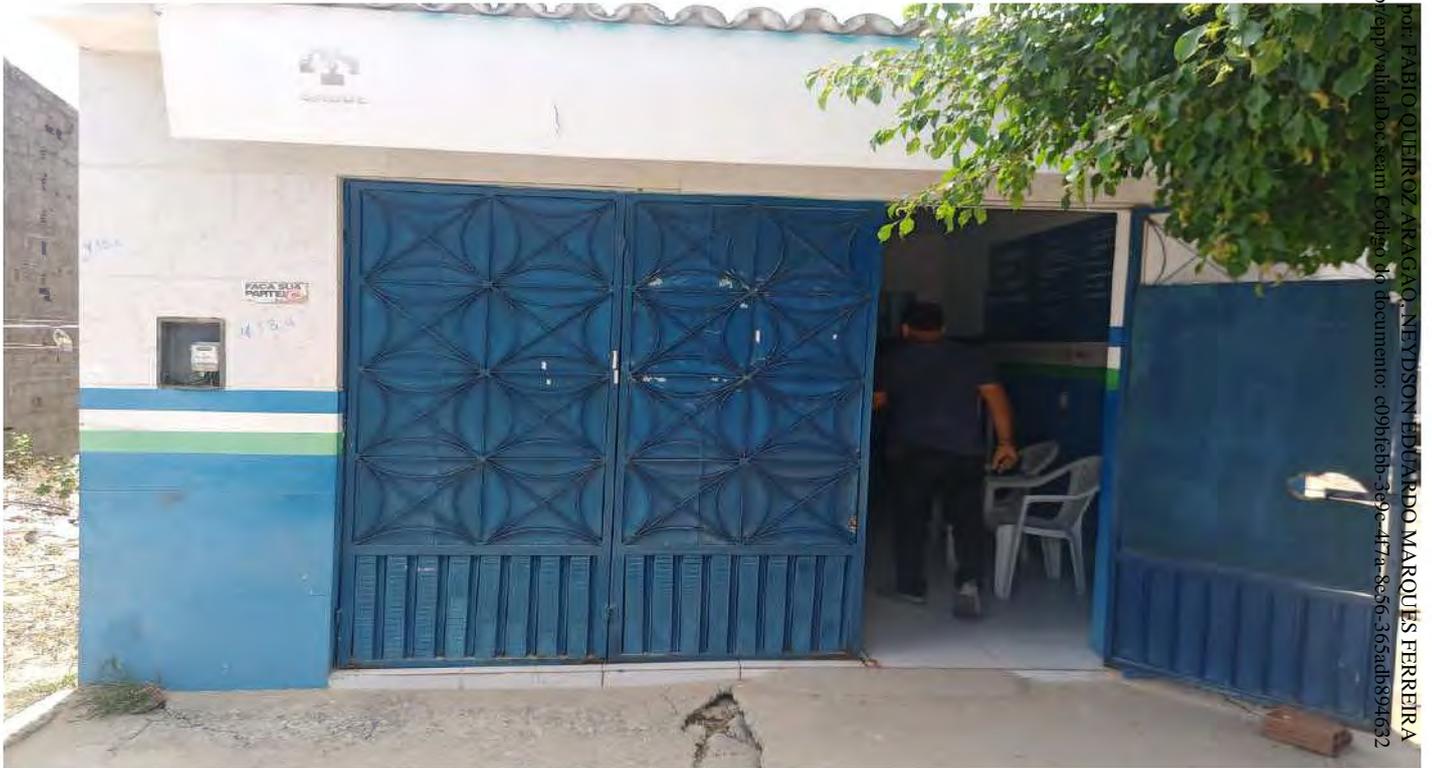
A RECEPÇÃO NÃO TEM VENTILAÇÃO, O ÚNICO VENTILADOR ENCONTRA-SE QUEBRADO. TOMADA COM FIAÇÃO EXPOSTA COMPUTADOR DA UNIDADE QUEBRADO.

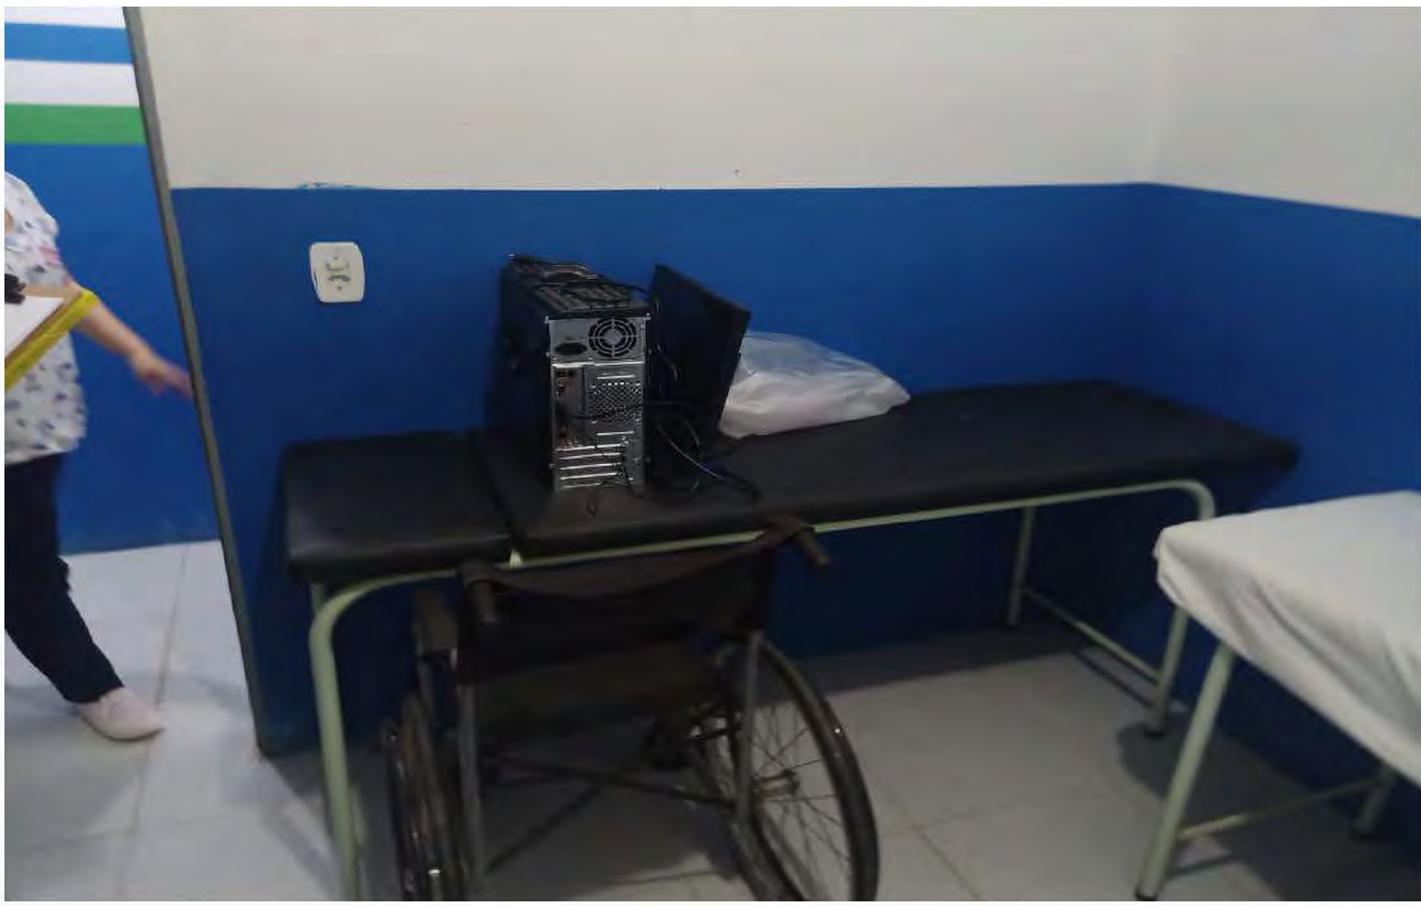
A UNIDADE NÃO TEM ESPAÇO SUFICIENTE, NÃO TEM VENTILAÇÃO, FALTAM ARES CONDICIONADOS OU VENTILADORES NAS SALAS. O LOCAL NÃO TEM DESPENSA NEM QUINTAL. MATERIAIS DE LIMPEZA, PRODUTOS DE HIGIENE, GARRAFÕES DE ÁGUA MINERAL, TAMBORES DE LIXO ENTRE OUTROS OBJETOS ESTÃO SENDO GUARDADOS NUM MESMO ESPAÇO. NAS SALAS, OS MÓVEIS TAMBÉM SÃO ORGANIZADOS PRÓXIMOS UNS DOS OUTROS POR FALTA DE ESPAÇO. AS PAREDES ÚMIDAS TAMBÉM SÃO VISÍVEIS EM TODA A ESTRUTURA.
