# UBS - OSCARZÃO

# UBS PALESTINA

# UBS PARÁ

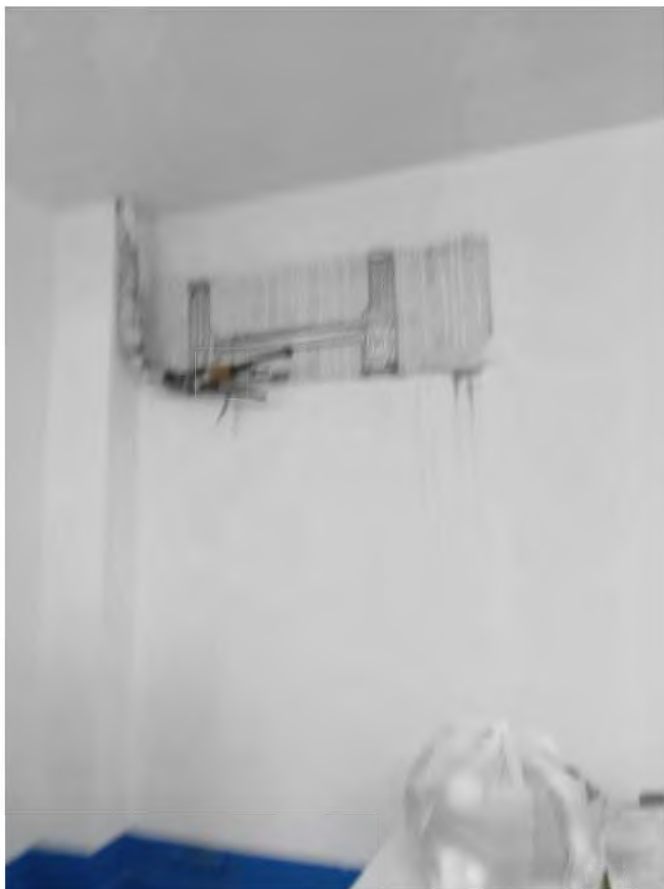
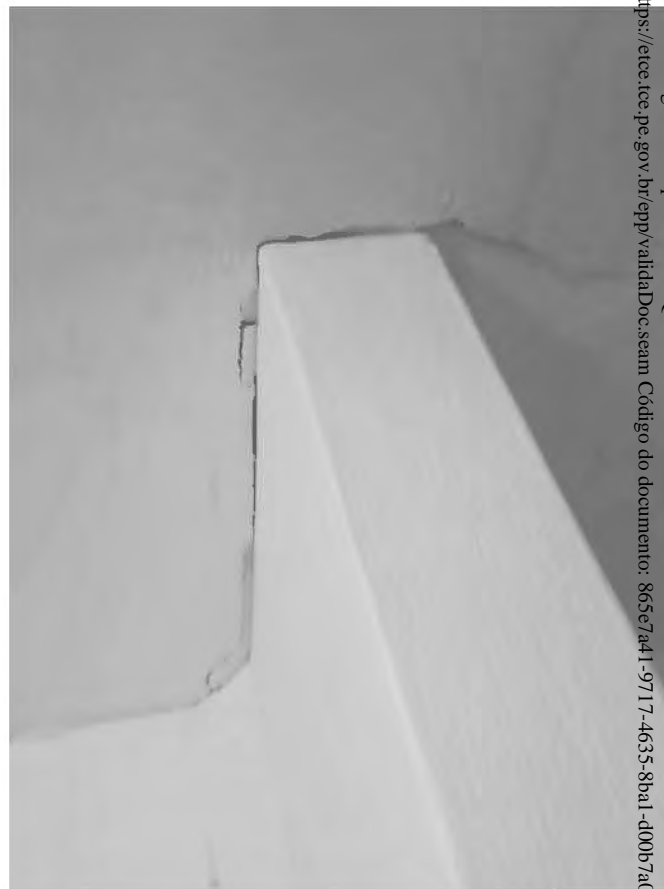
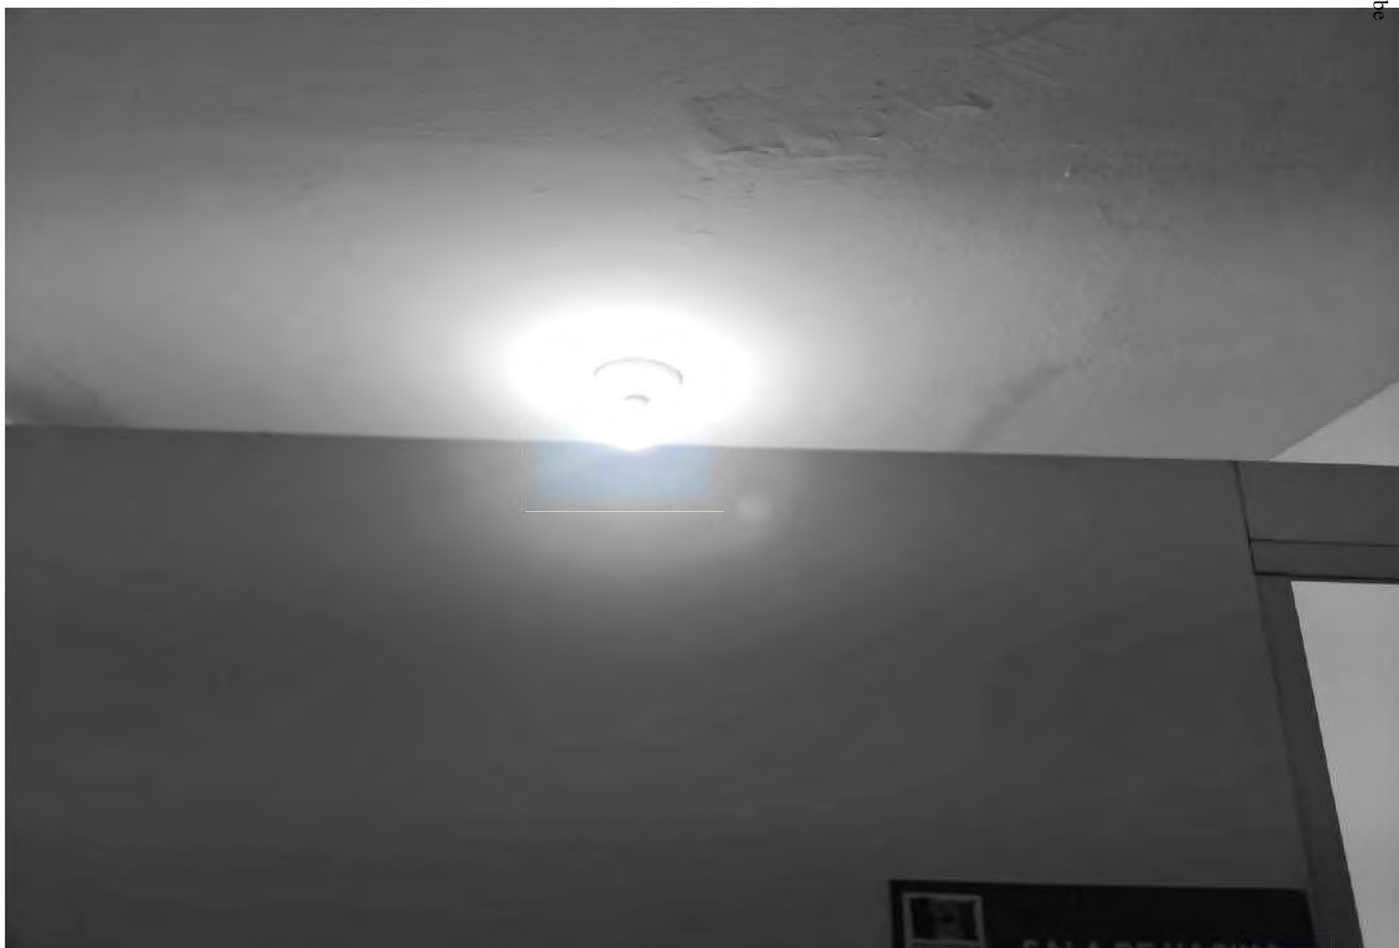
A UNIDADE APRESENTA INFILTRAÇÕES E RACHADURAS NO TETO, AS PAREDES BAIXAS DA SALA DE VACINA DEIXAM O AMBIENTE ABAFADO E A TEMPERATURA DO LOCAL ELEVADA

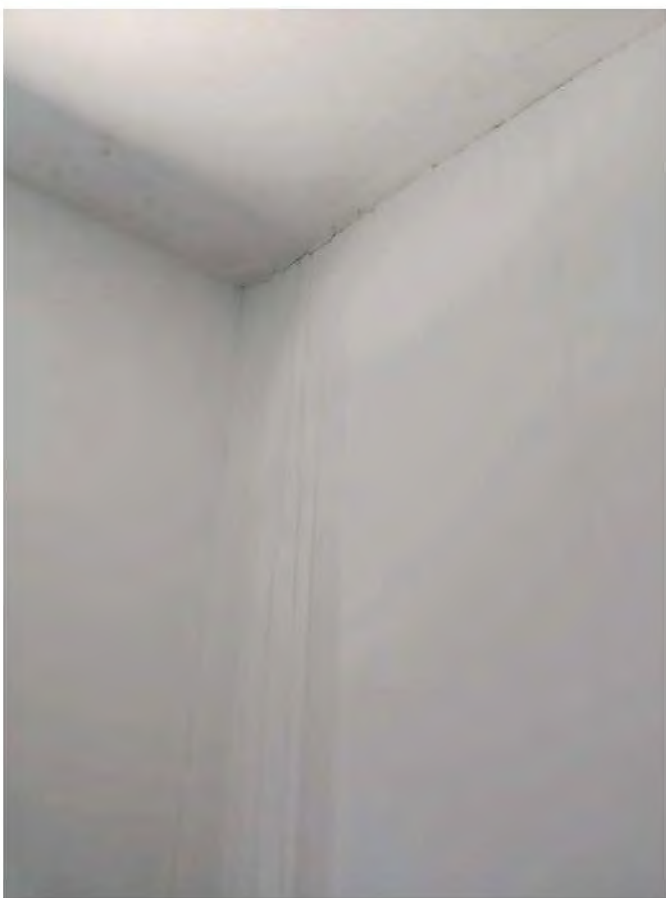
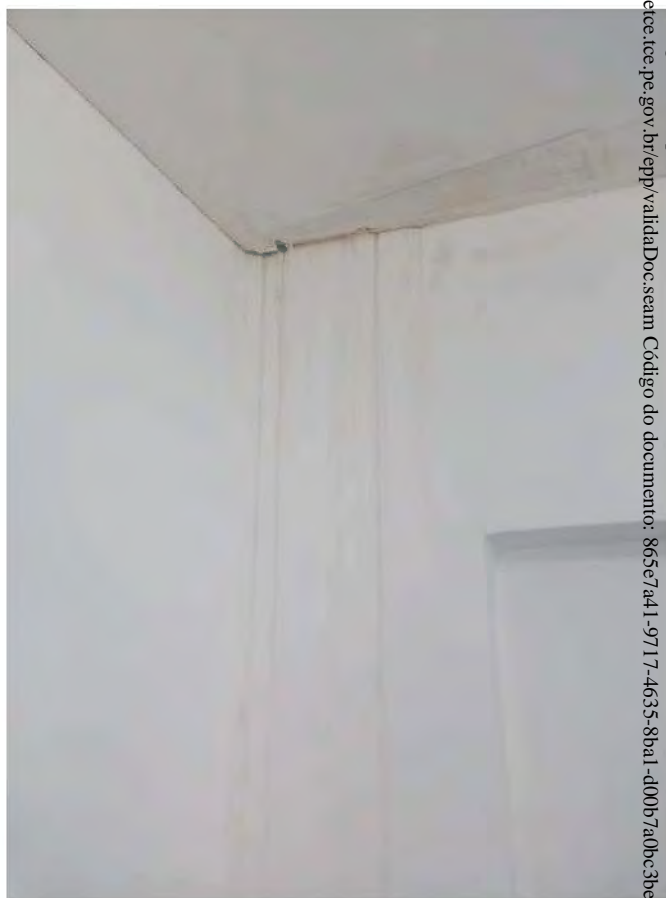
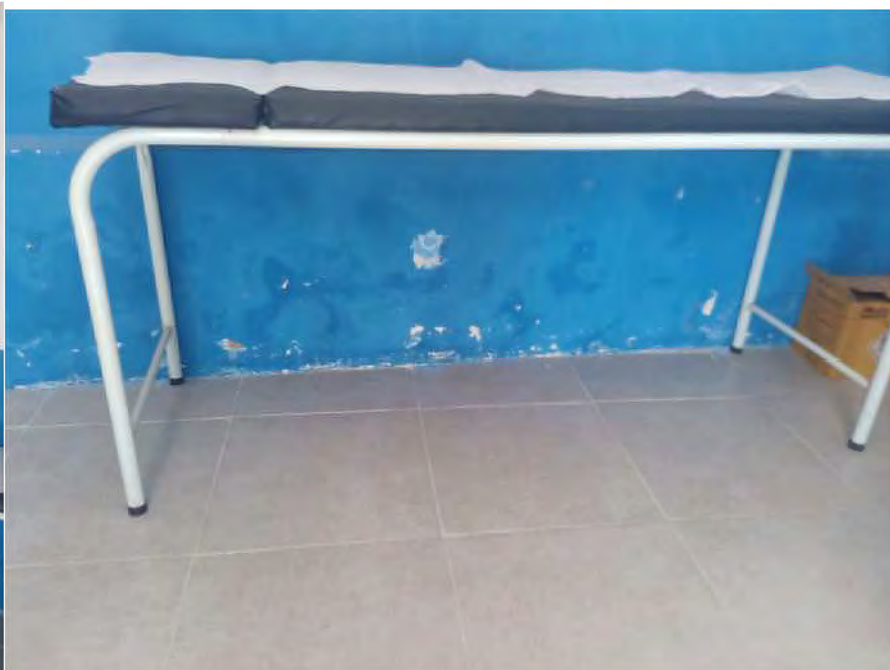
# PAREDES DA RECEPÇÃO COM MOFO E INFILTRAÇÕES RACHADURAS NO TETO. ESPAÇO SEM VENTILAÇÃO, SEM AR CONDICIONADO.

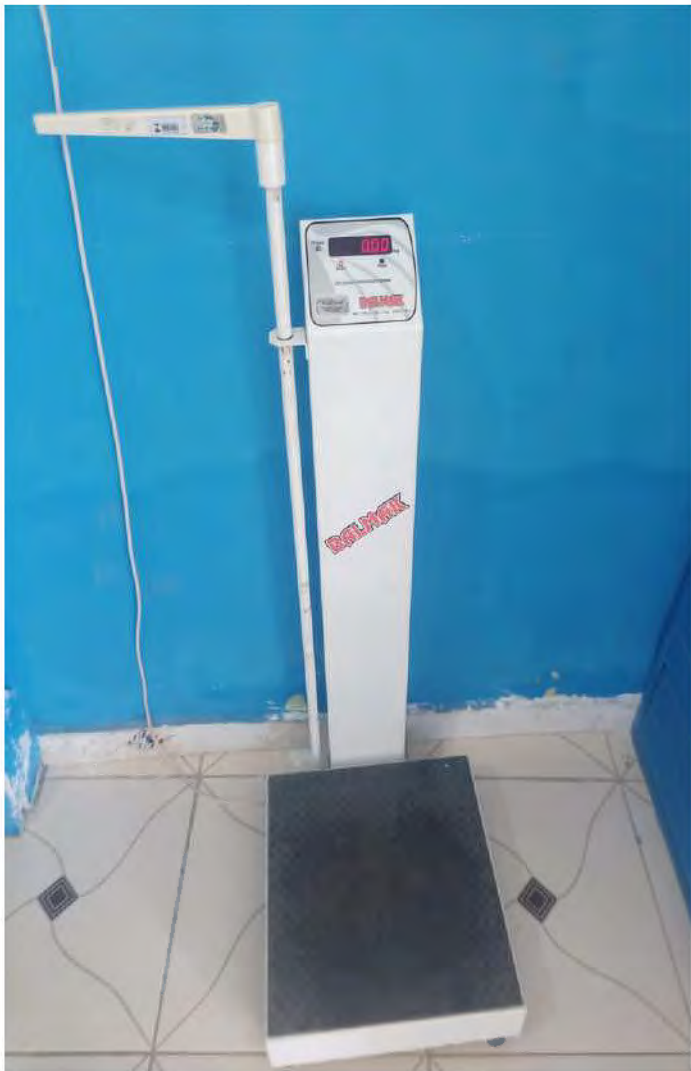
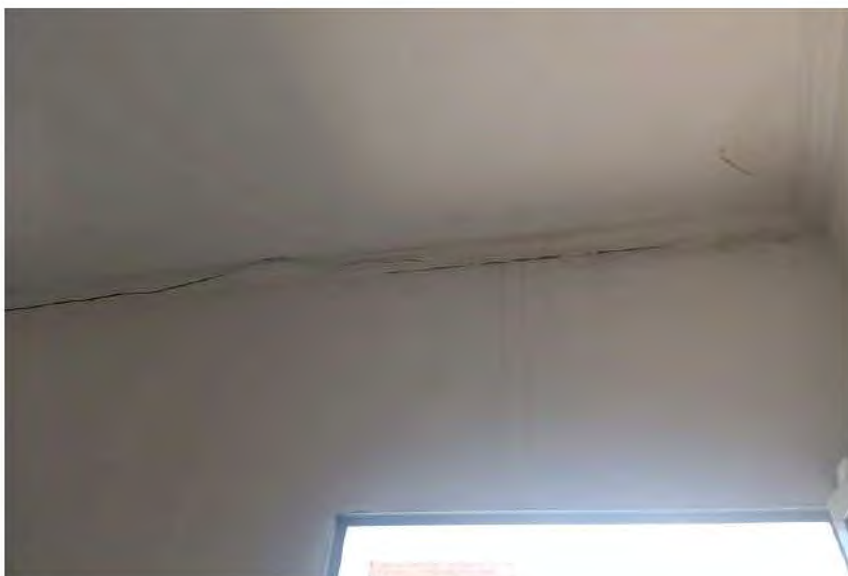
SALA DE VACINA COM INFILTRAÇÕES E MOFO NAS PAREDES, GOTEIRA NO GESSO, PORTA QUE NÃO FECHA DIFICULTANDO A CLIMATIZAÇÃO DO AMBIENTE, FALTA DE ISOPOR PEQUENO PARA ATENDIMENTO A DOMICÍLIO.

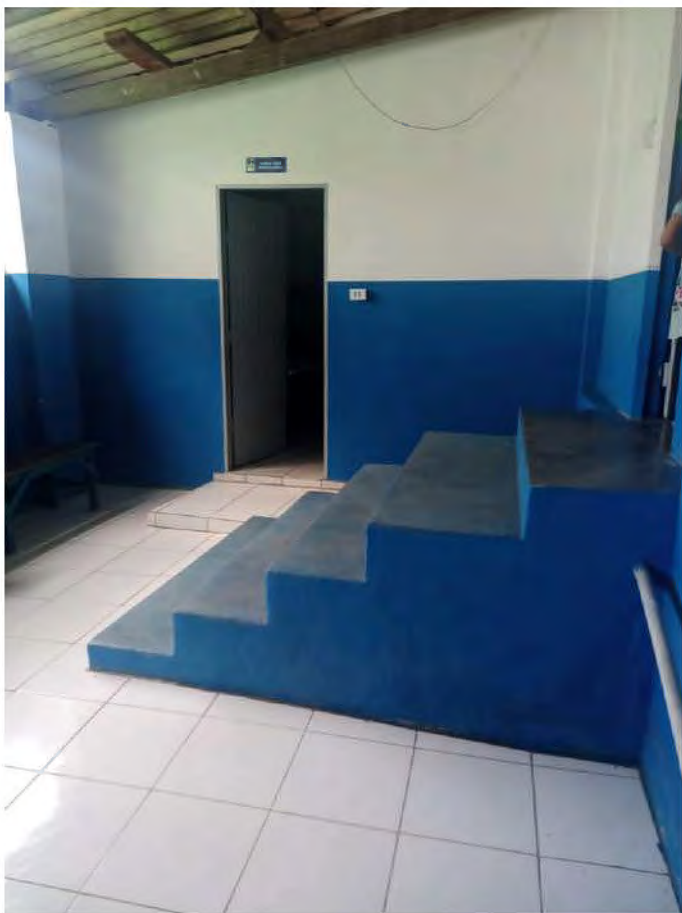
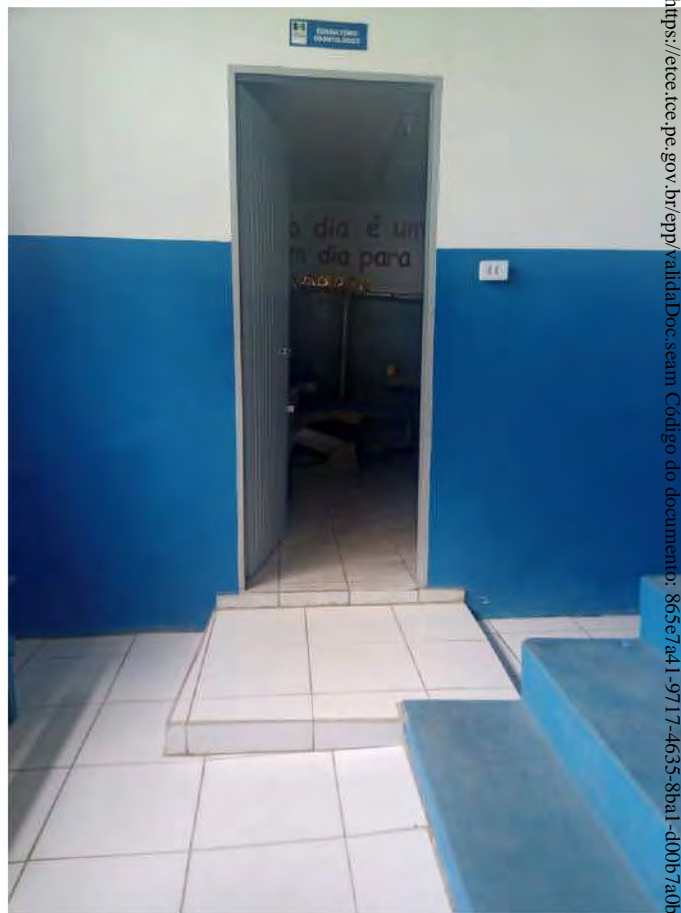
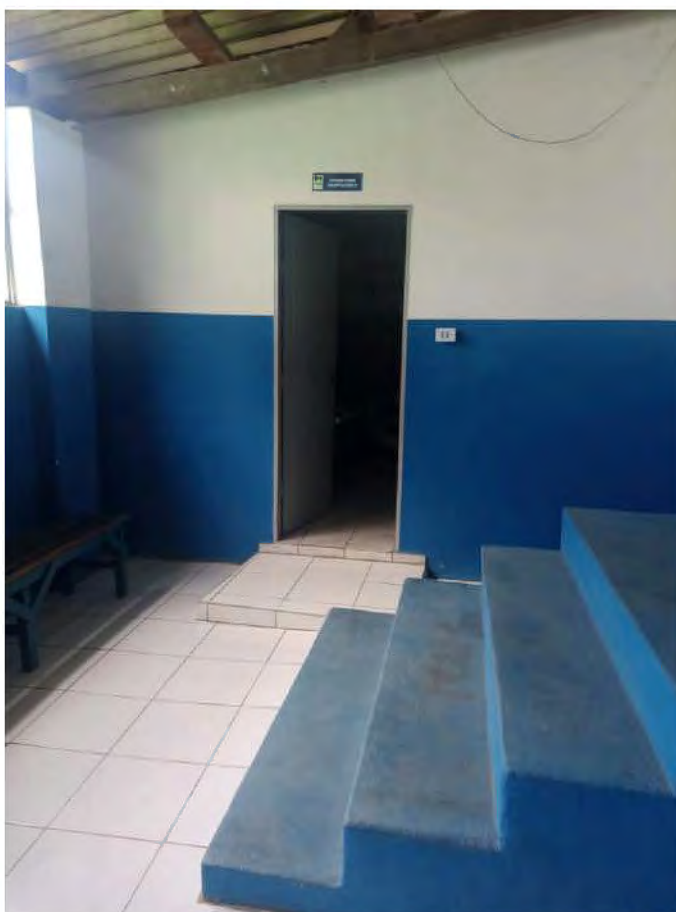
# PAREDES DA SALA ODONTOLÓGICA MOFADAS E COM INFILTRAÇÃO GABINETE ODONTOLÓGICO COM PROBLEMAS NA CANETA DO SUGADOR.

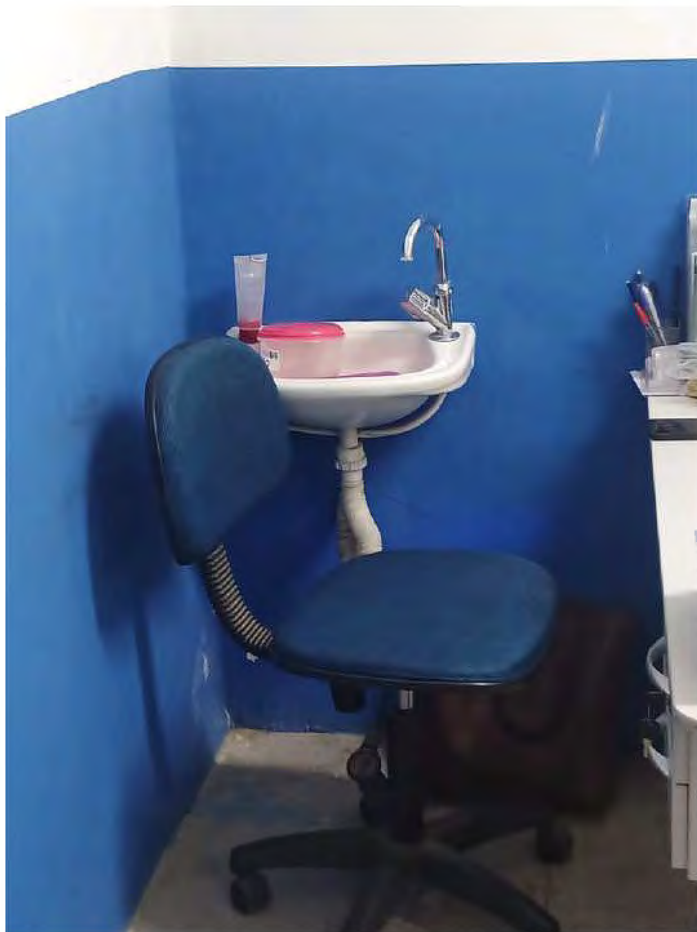
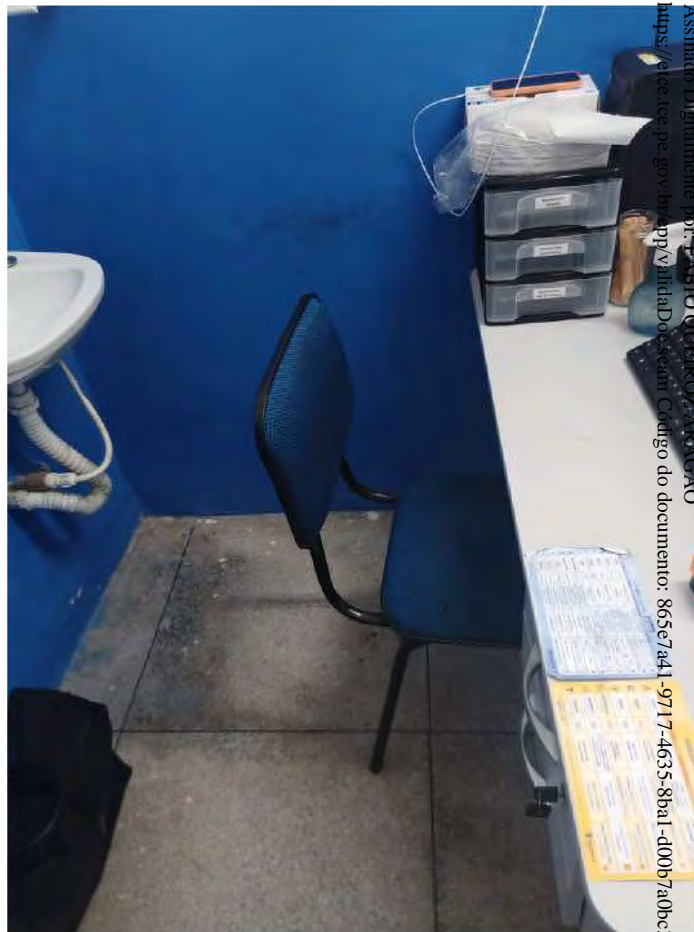
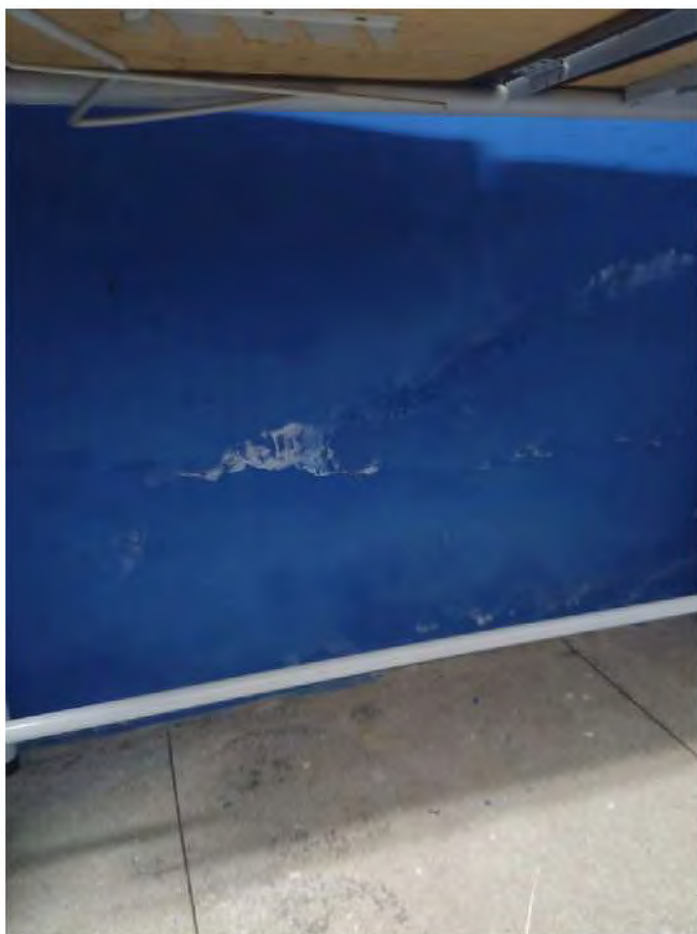
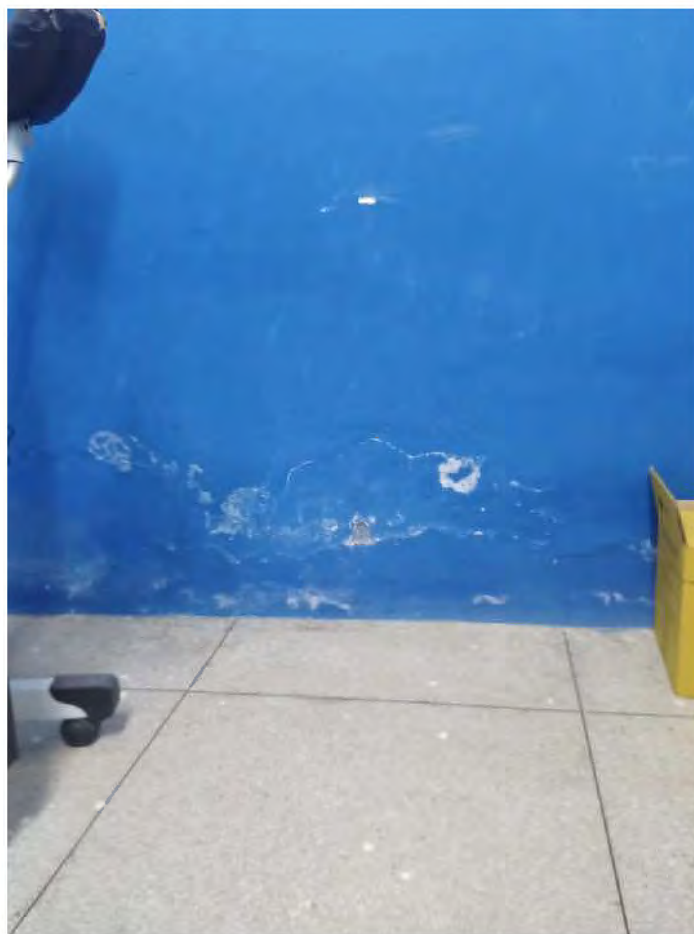
SALA DO VASCULAR SEM VENTILAÇÃO, SEM AR CONDICIONADO VENTILADOR, SEM MACA, FALTA SUPORTE PARA PERFUROCORTANTE COMPUTADOR QUEBRADO. SALA DE REUNIÕES UTILIZADA PARA SALA DE DEPÓSITO.

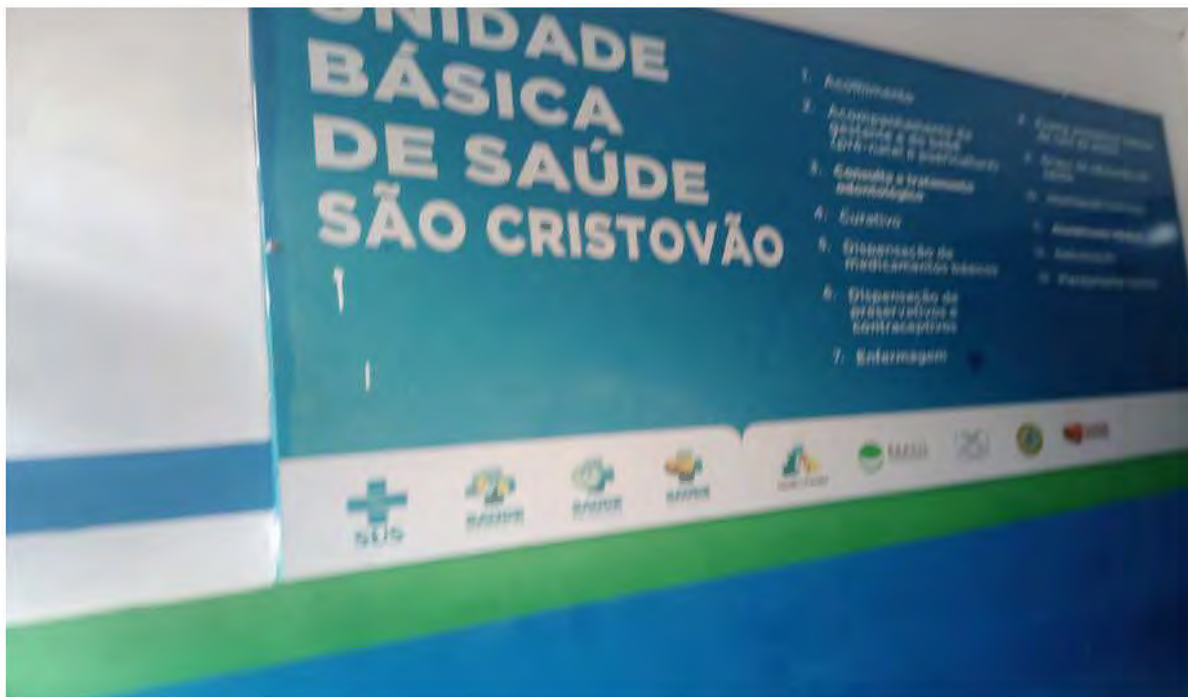
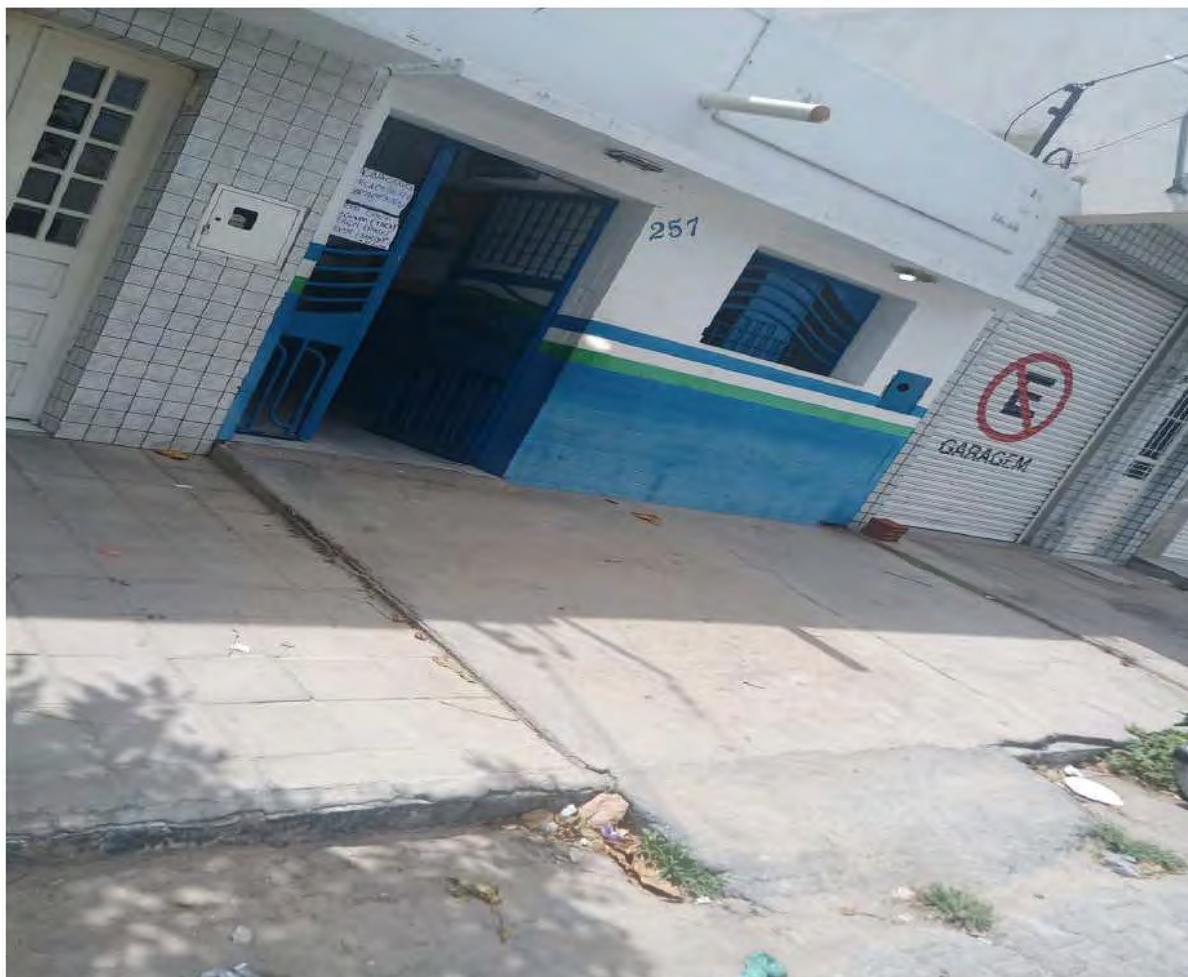
# VIDROS DAS PORTAS QUEBRADOS, FALTAM LÂMPADAS, TETO COM INFILTRAÇÕES.

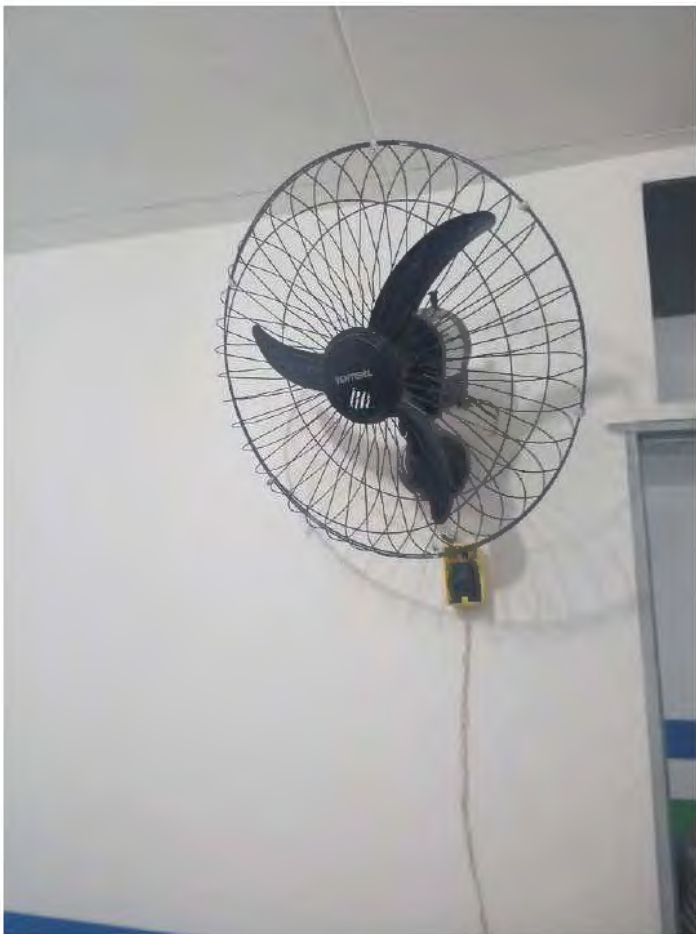
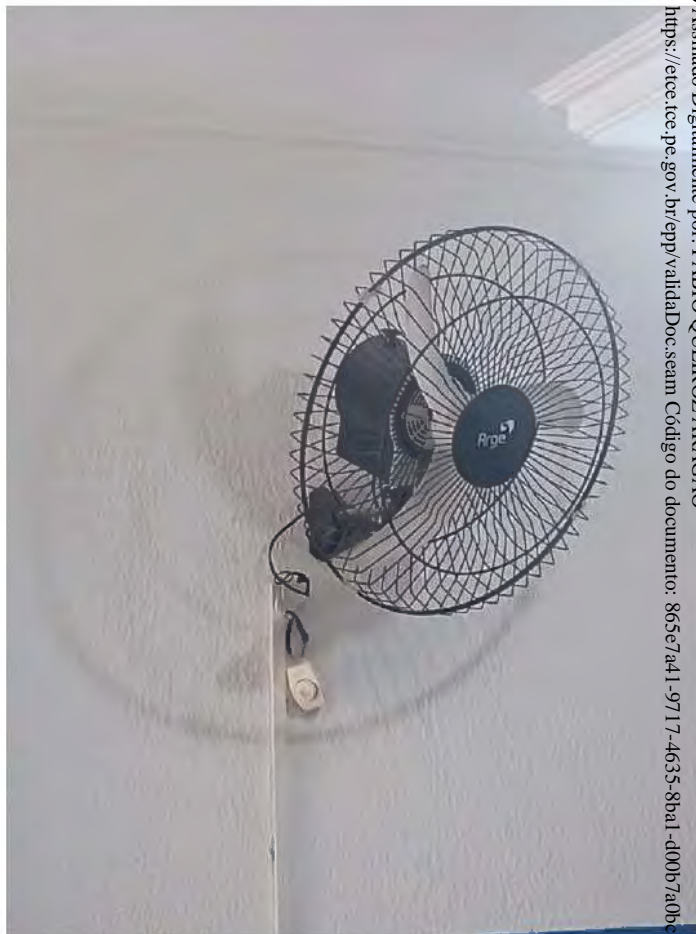
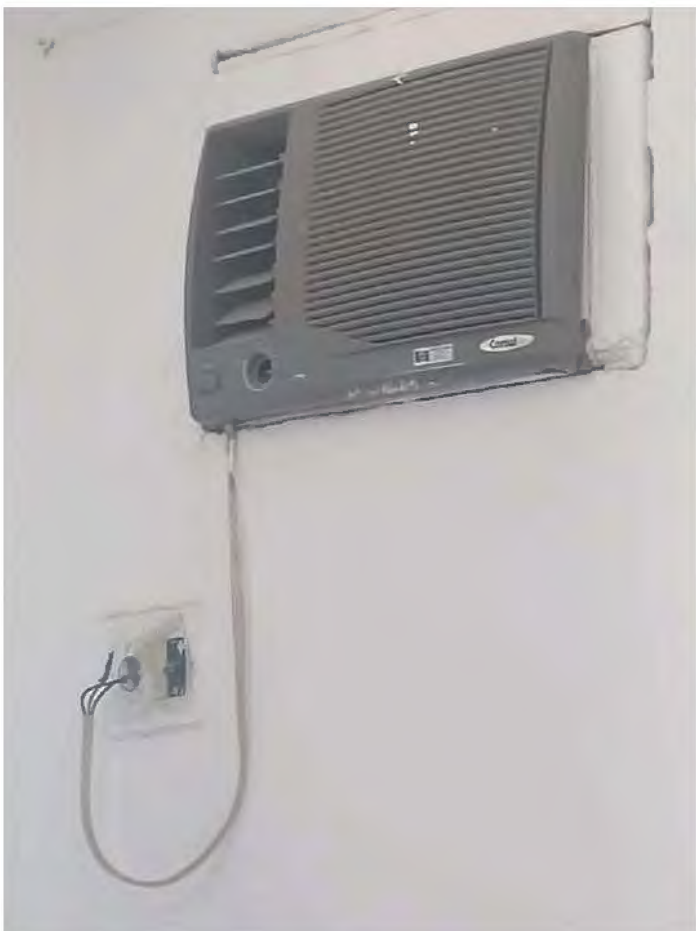
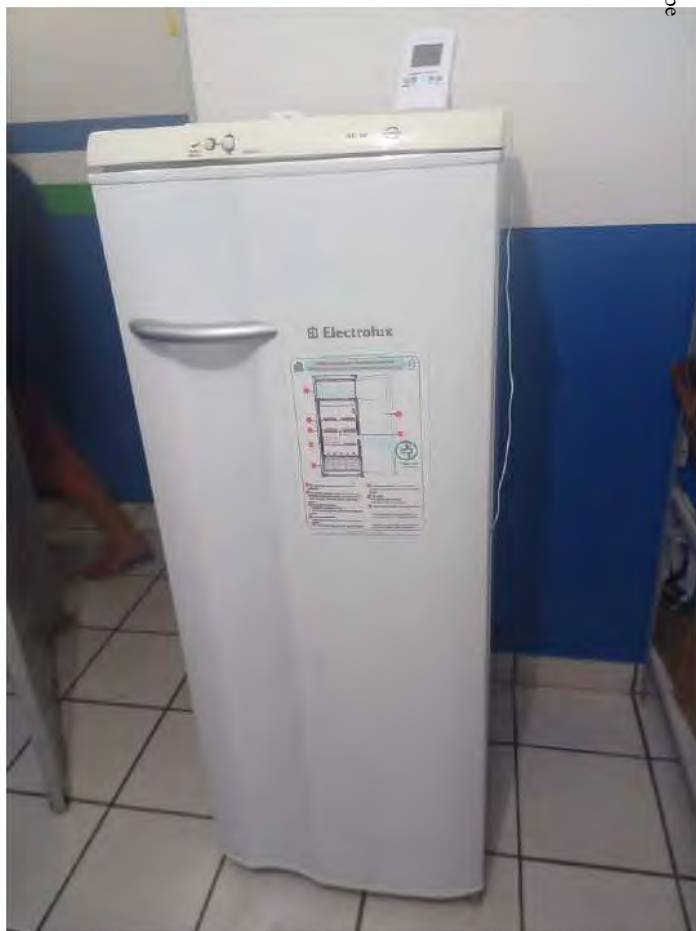
PAREDES COM MOFOS E INFILTRAÇÕES, TOMADAS QUEBRADA, GESSO COM TETO FURADO, ARMÁRIO QUEBRADO, BANHEIRO COM DESCARGA QUEBRADA.

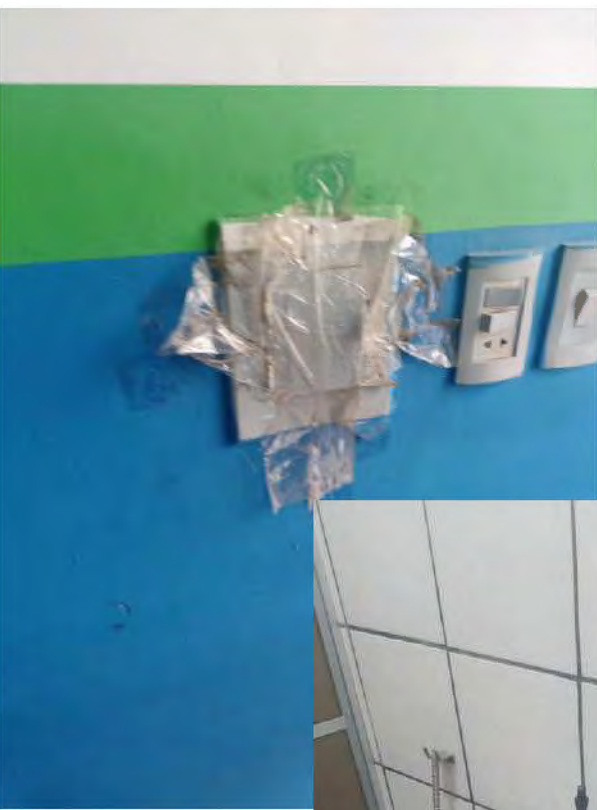
PLACA DE IDENTIFICAÇÃO ENCOSTADA DENTRO DA UNIDADE, TRINCOS DAS PORTAS QUEBRADOS. FALTA DE SUPORTES PARA PERFUROCORTANTES, SALA DE ENFERMAGEM SEM AR CONDICIONADO

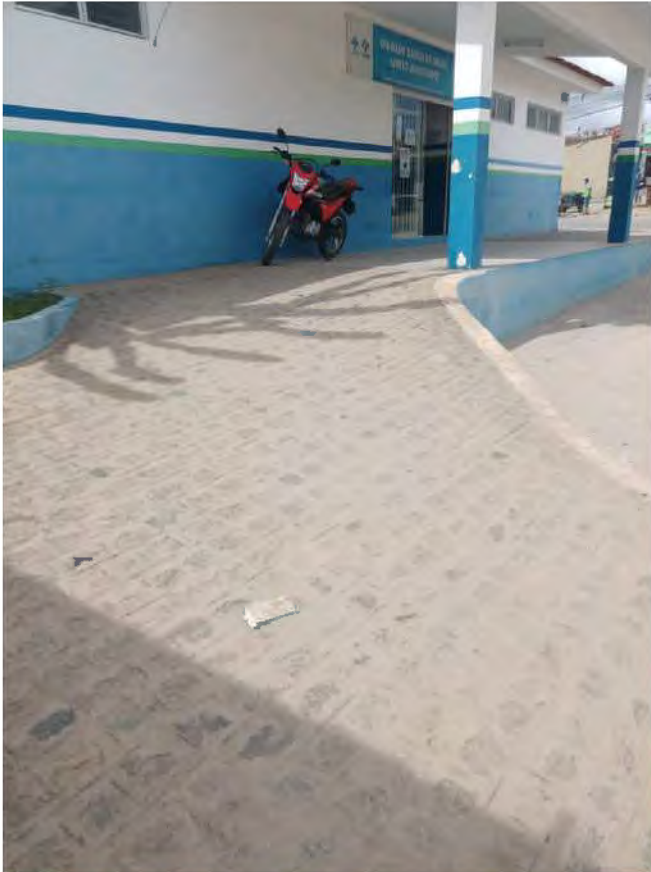
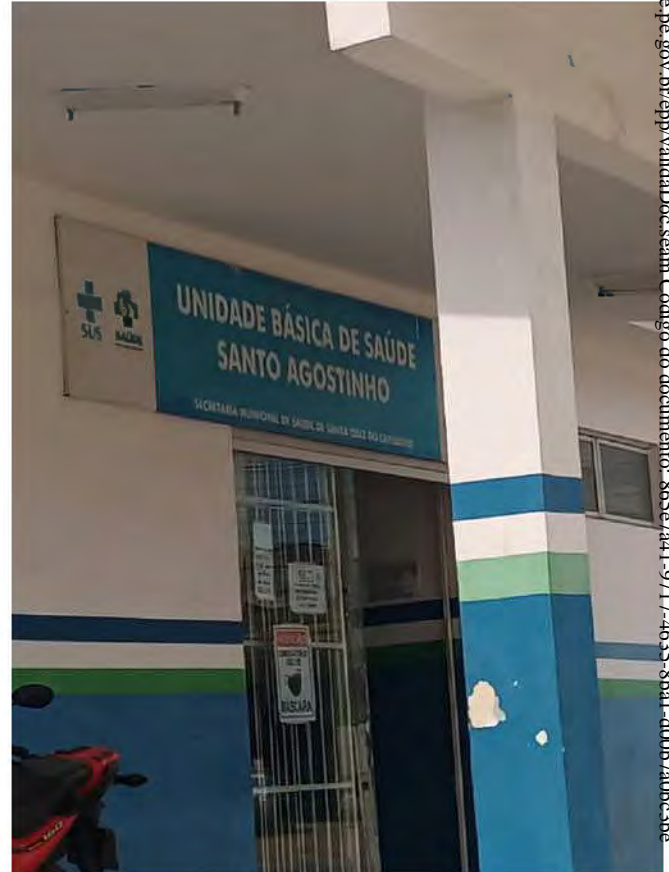
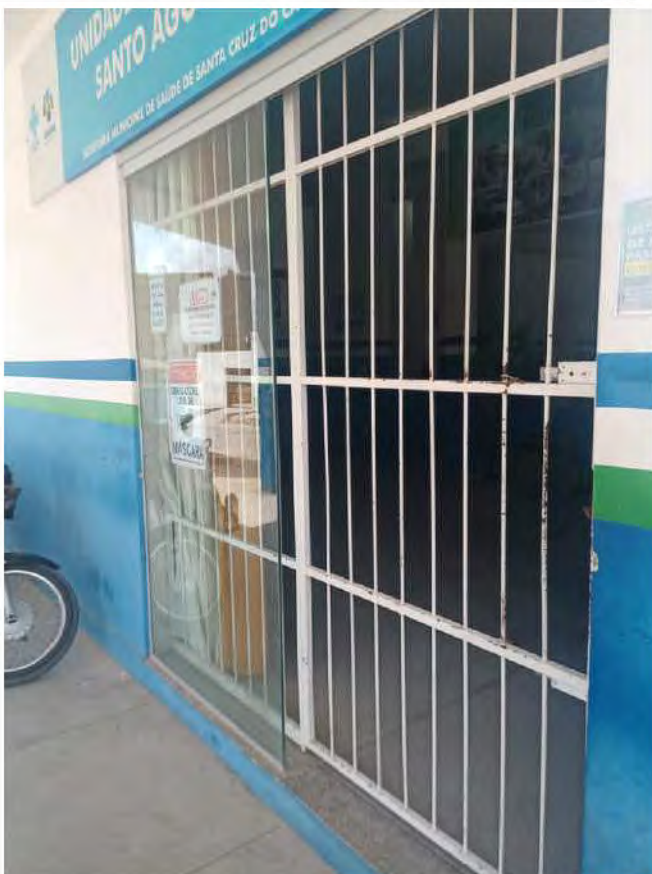
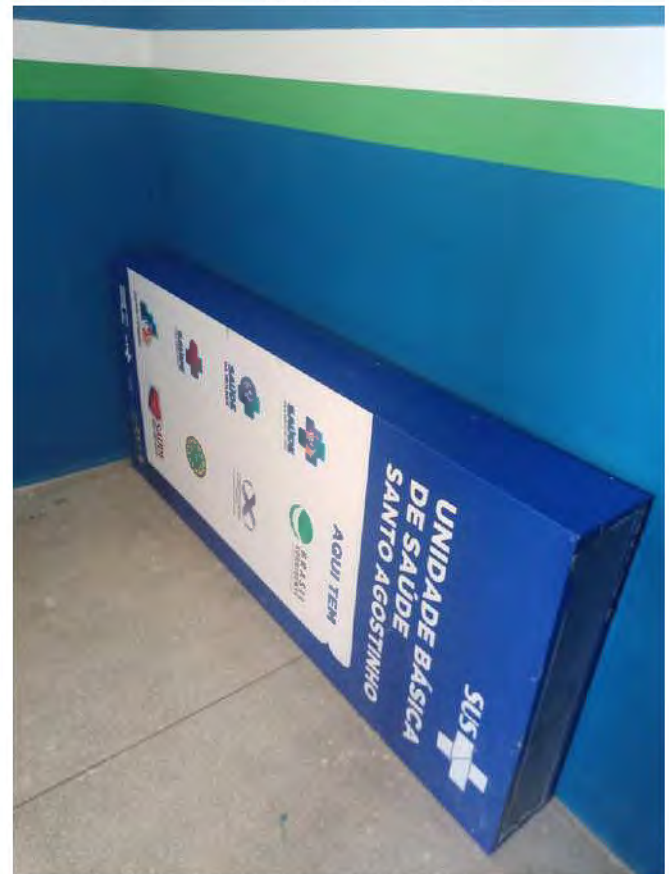
# PAREDES E TETO COM MOFOS E VÁRIAS INFILTRAÇÕES.
