## CONTROLADORIA GERAL DO MUNICÍPIO

### RELATÓRIO DE AUDITORIA

## RELATÓRIO DE AUDITORIA INTERNA Nº 02/2022

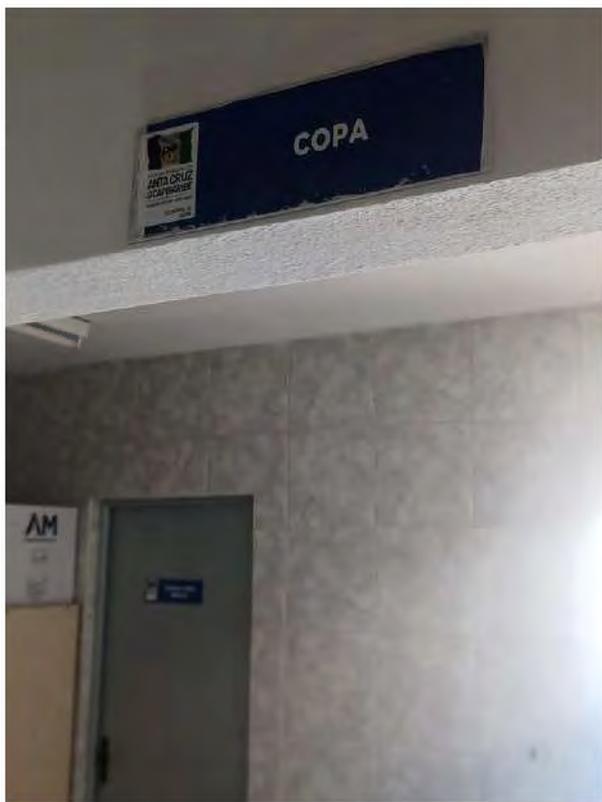
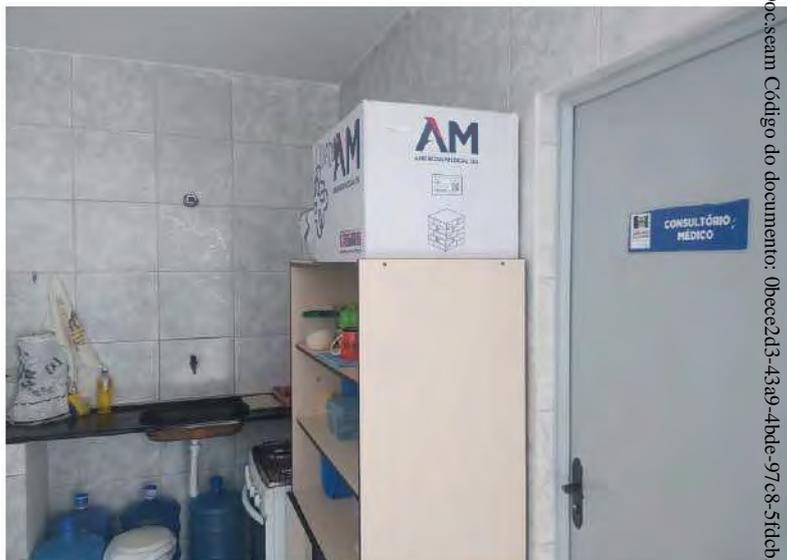
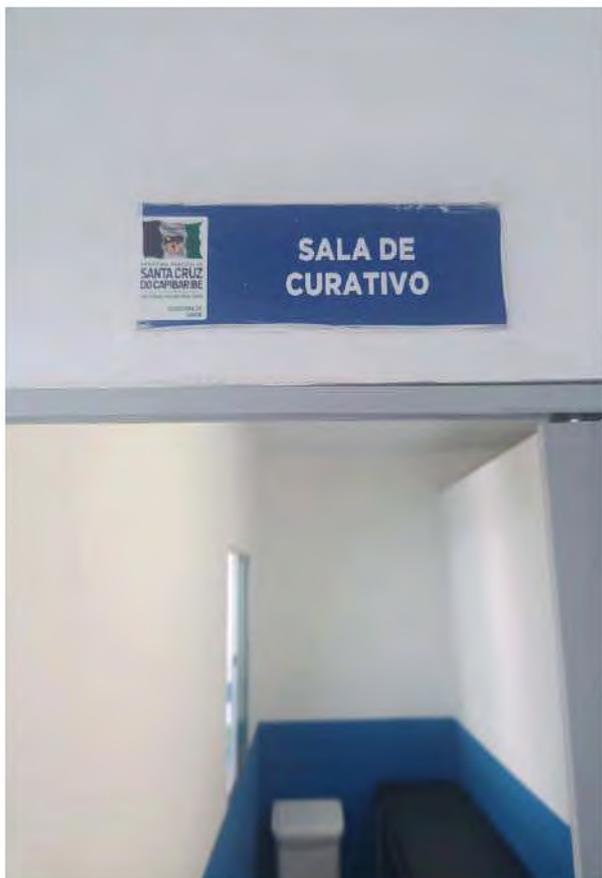
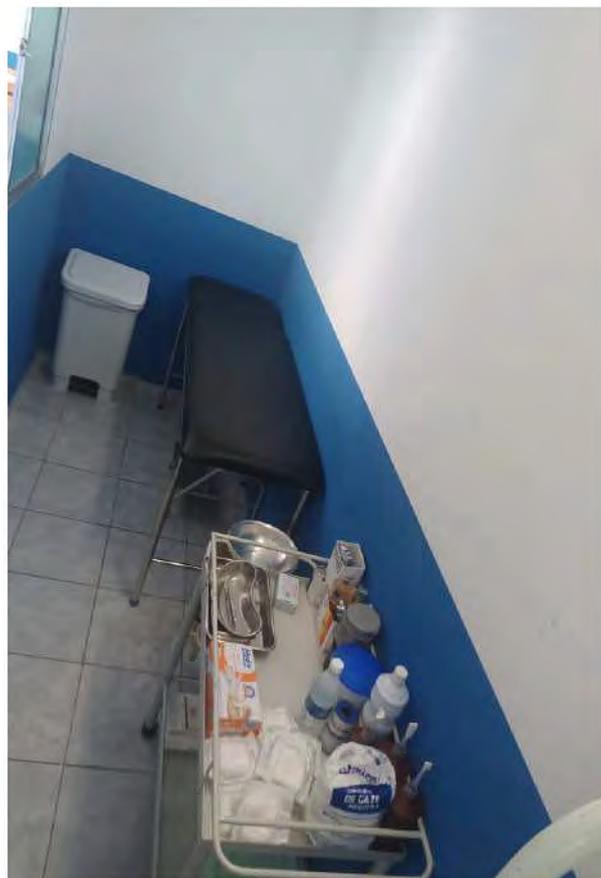
A UNIDADE POSSUI UMA ESTRUTURA PEQUENA, SALAS APERTADAS E ALGUMAS SEM VENTILAÇÃO. O CONSULTÓRIO MÉDICO FICA AO LADO DA COPA, QUE ALÉM DE COPA TAMBÉM SERVE COMO LOCAL DE ESPERA PARA PACIENTES.

SALA DE CURATIVO COM POUCO ESPAÇO.

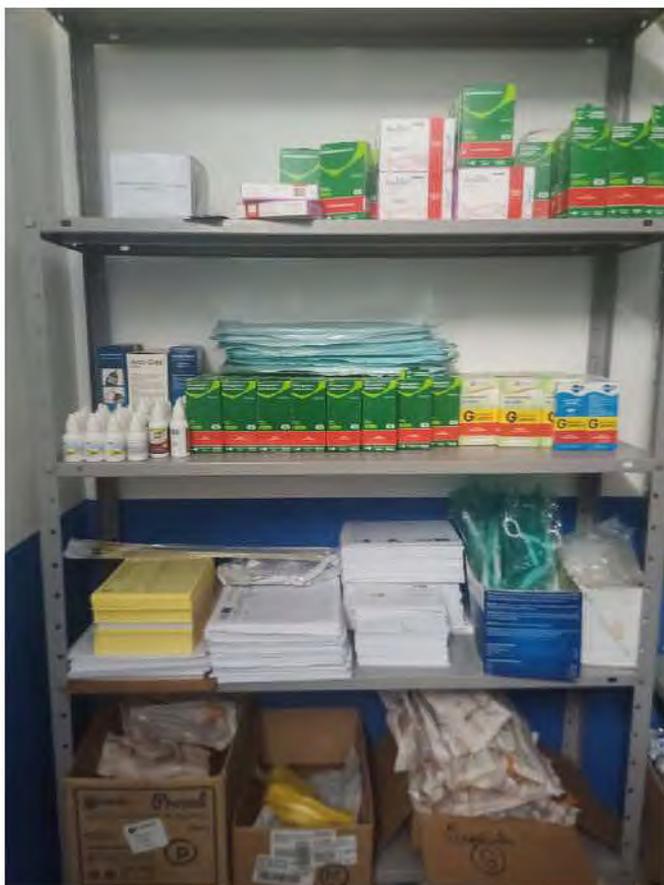
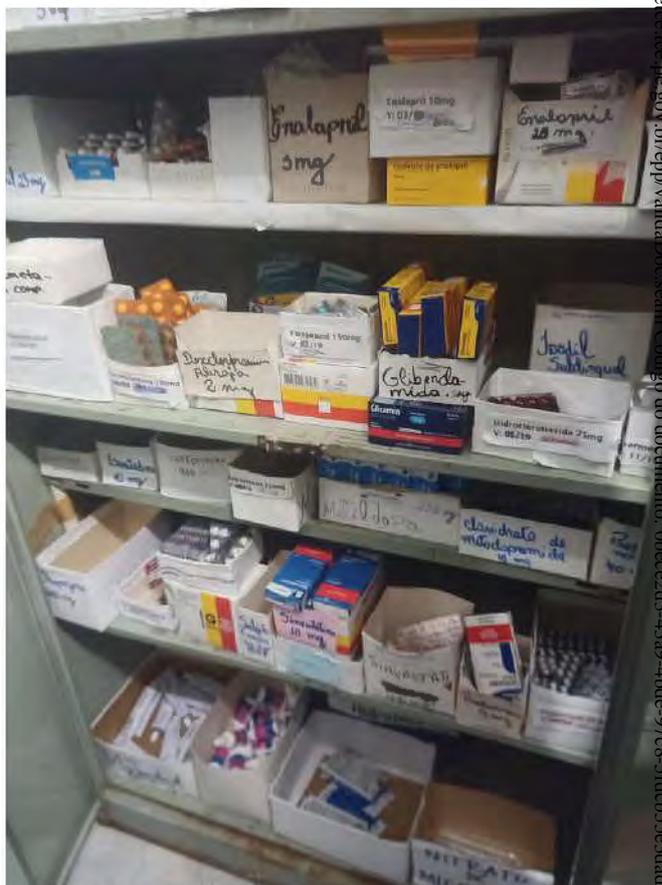
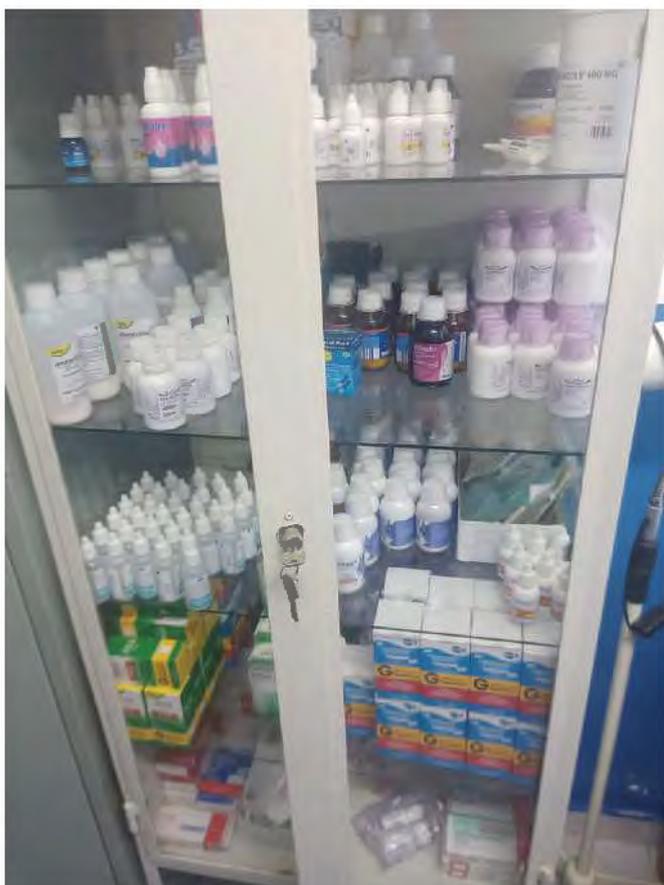
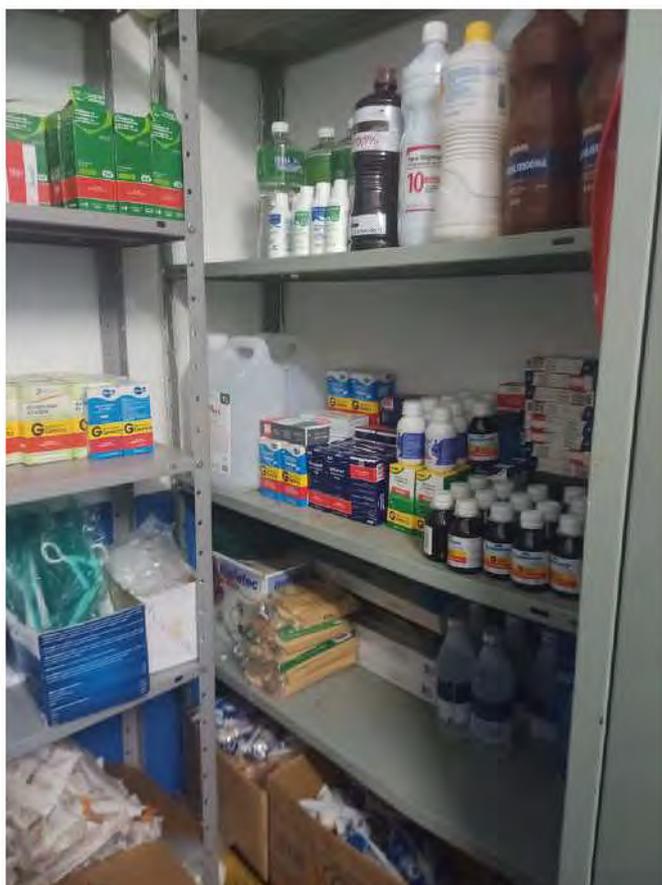
A UNIDADE ESTÁ BEM ABASTECIDA DE MEDICAMENTOS, TODO DENTRO DO PRAZO DE VALIDADE E BEM ARMAZENADOS. FALTAM MEDICAMENTOS PARA OS HIPERTENSOS, DIABÉTICOS E GESTANTES. POUCA QUANTIDADE DE DIPIRONA.

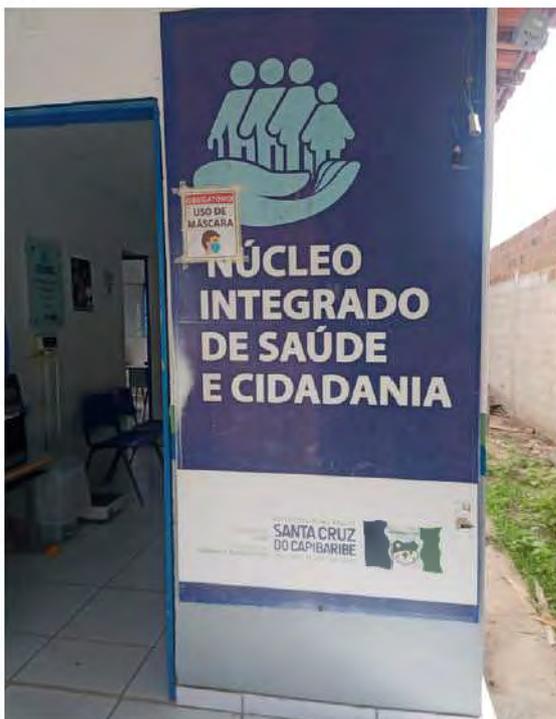
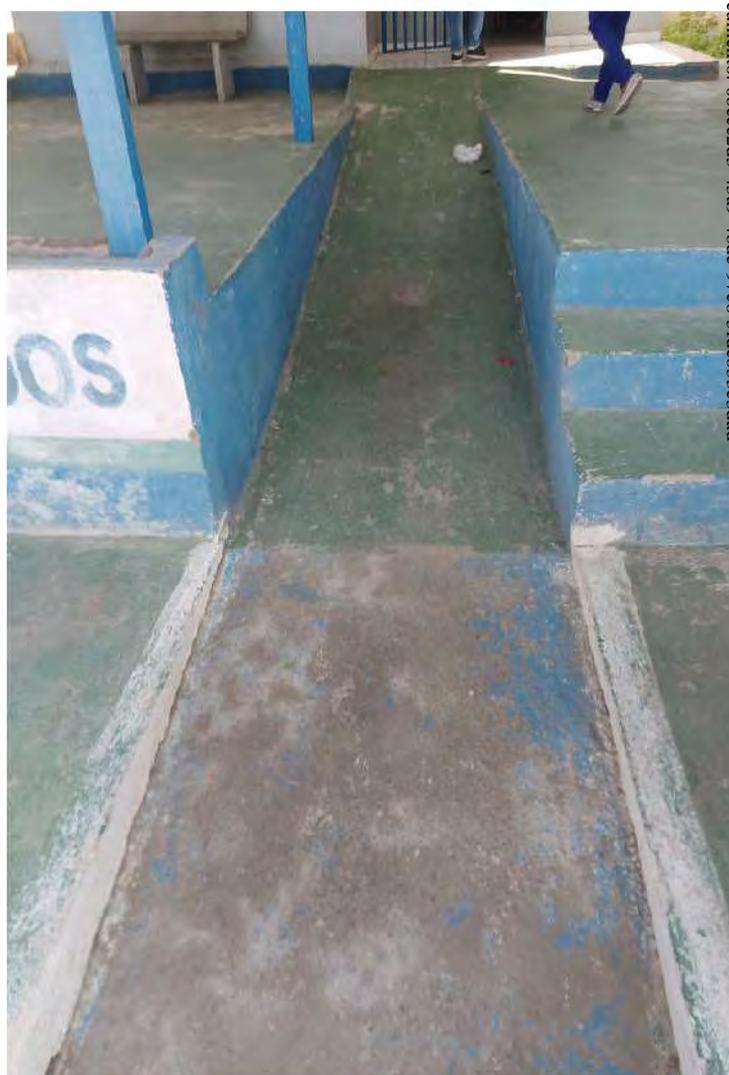
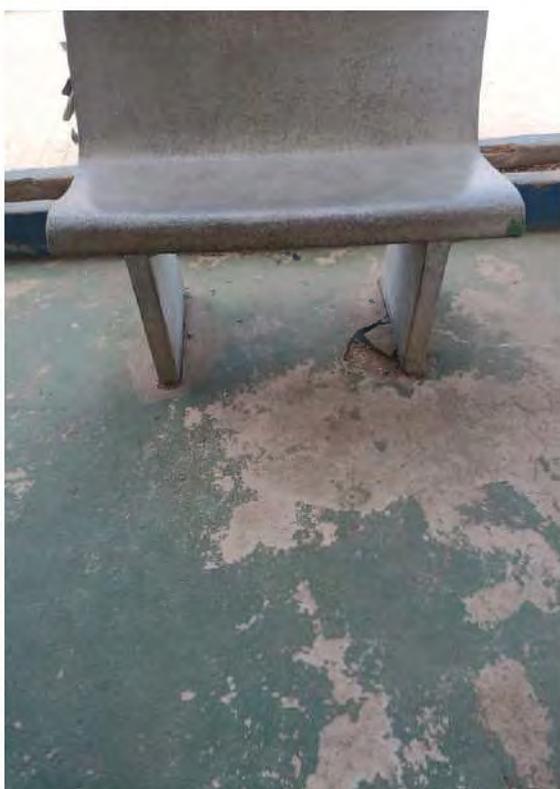
## UBS MALHADA

BANCOS DESCOLADOS, PISO GROSSO QUE DIFICULTA A HIGIENIZAÇÃO, FALTA PINTURA E PLACA DE IDENTIFICAÇÃO. A UNIDADE NÃO POSSUI MUROS E DEVIDO A ESSAS CIRCUNSTÂNCIAS ALGUNS ANIMAIS SE ABRIGAM NO LOCAL COMEM, DORMEM E FAZEM SUAS NECESSIDADES EM TORNO DE TODA ÁREA.

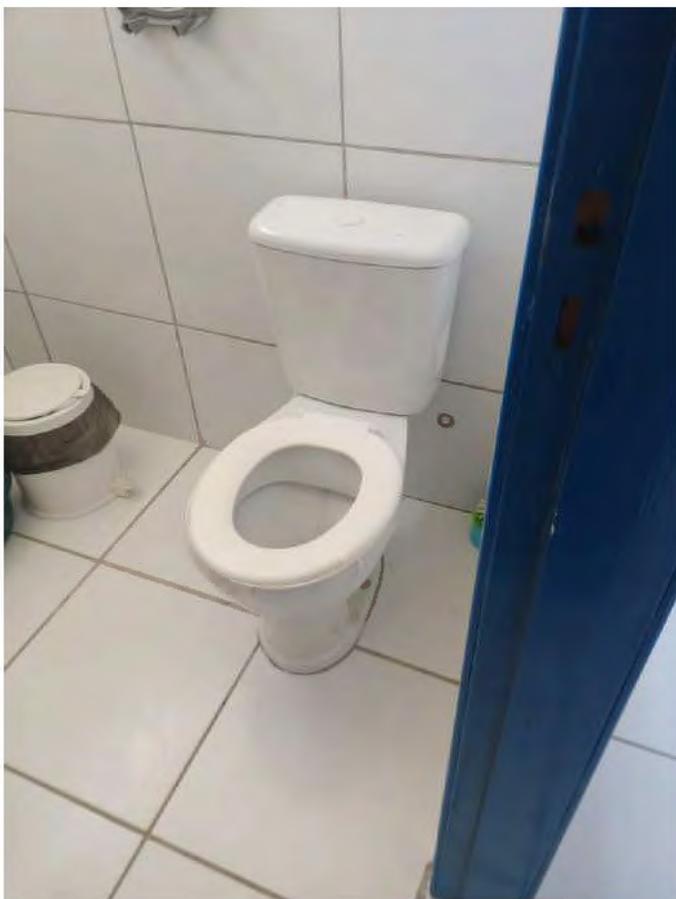
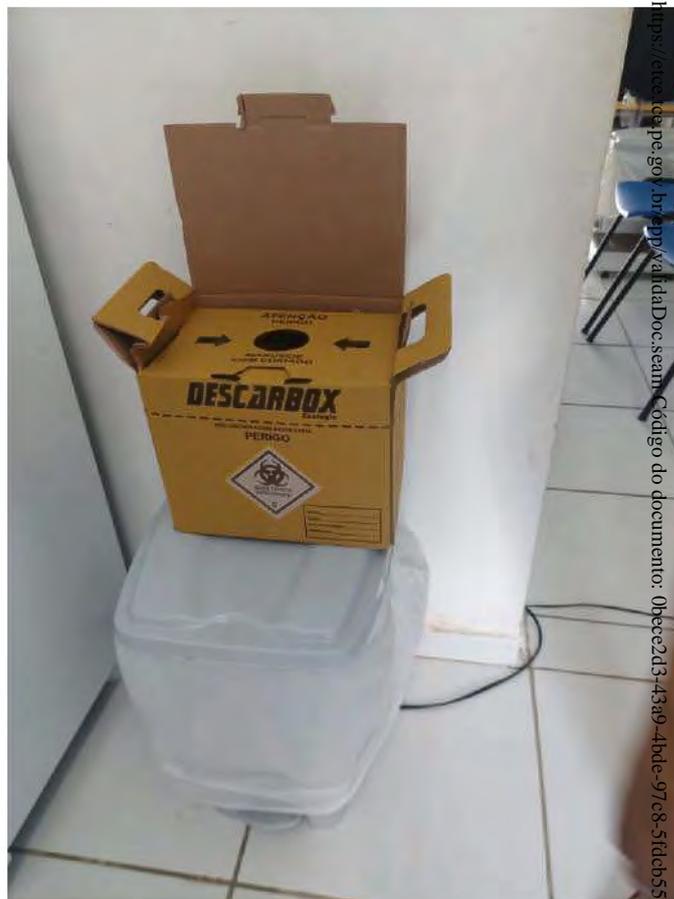
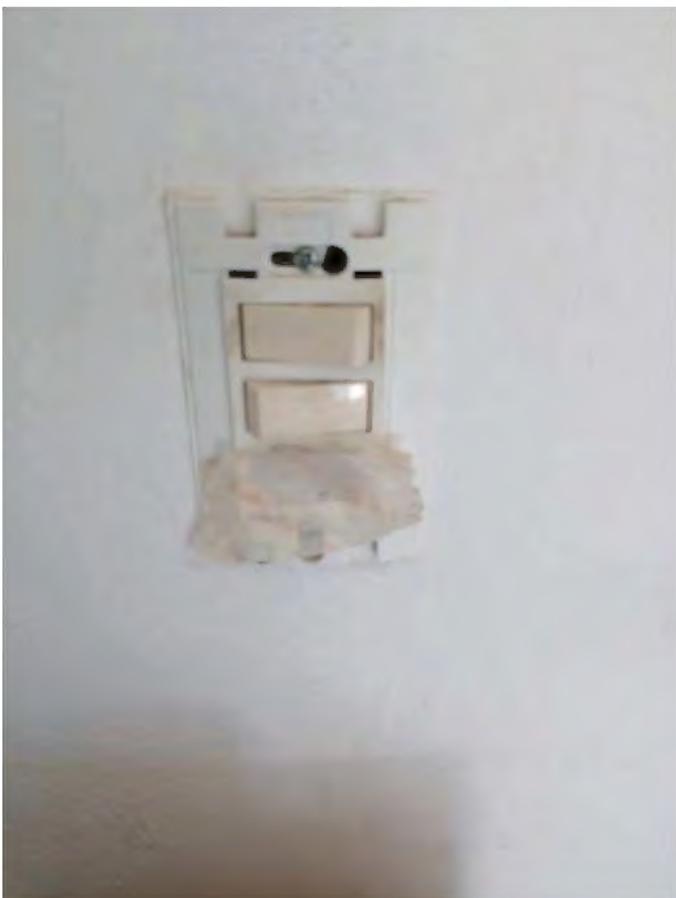
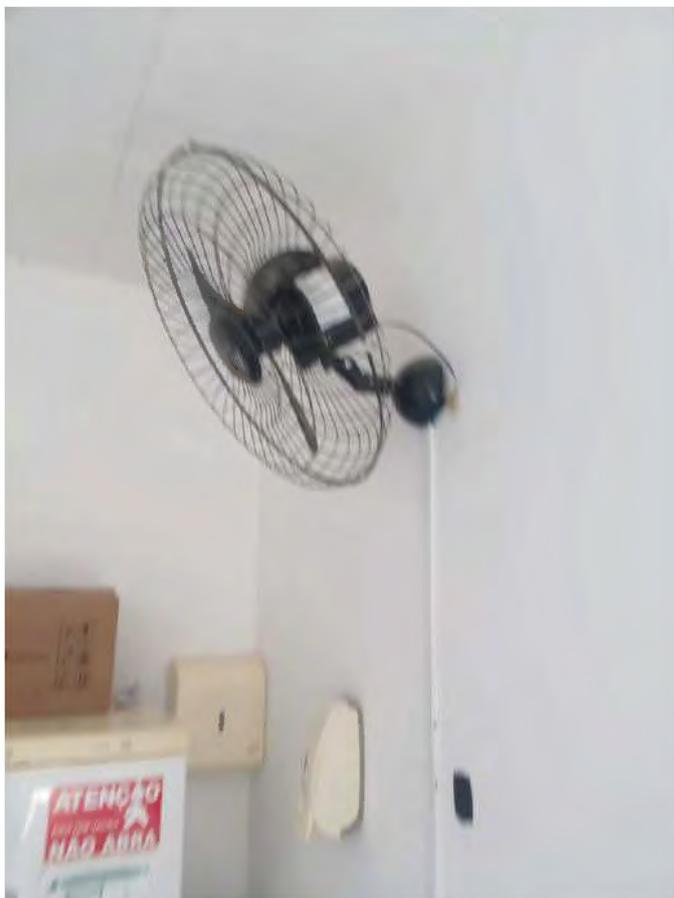
VASO SEM TAMPA, FALTAM SUportes PARA PERFUROCORANT  
TOMADAS QUEBRADAS, VENTILADOR SEM FUNCIONAMENTO.

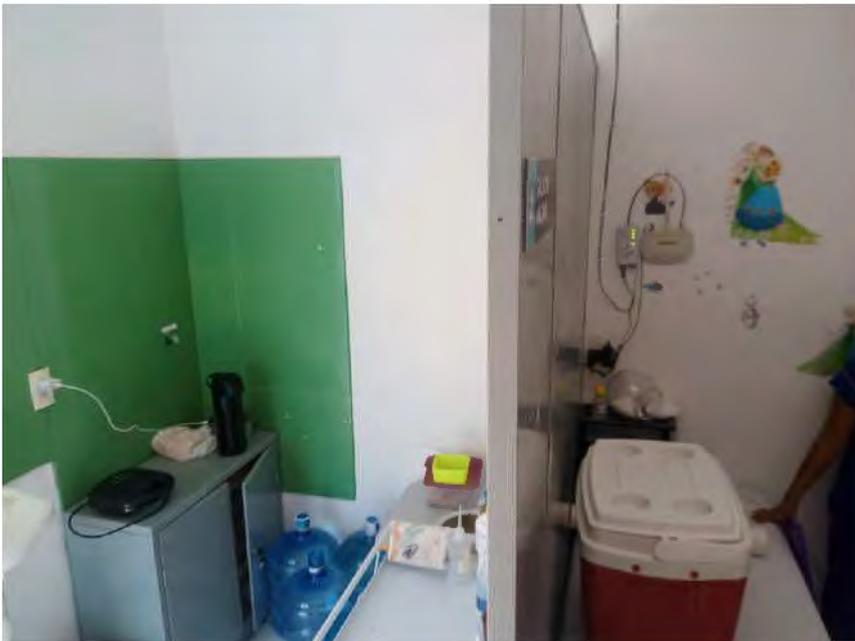
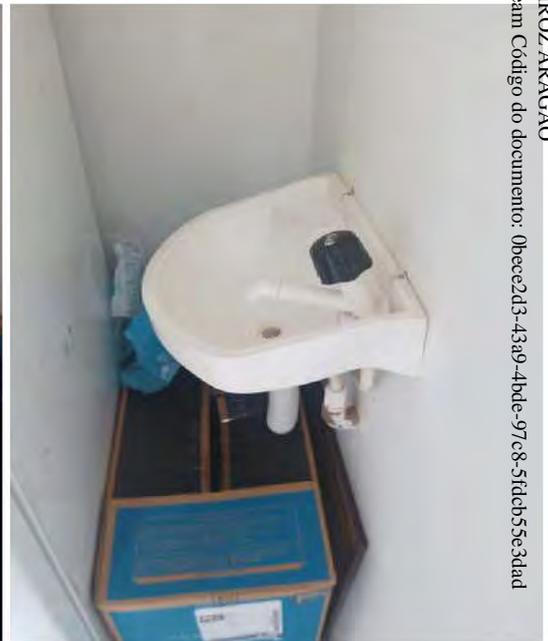
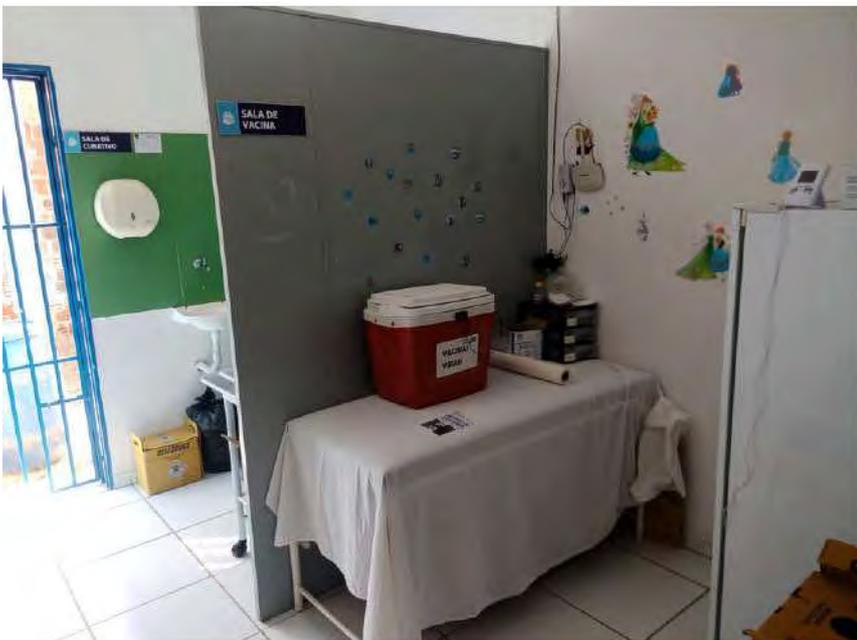
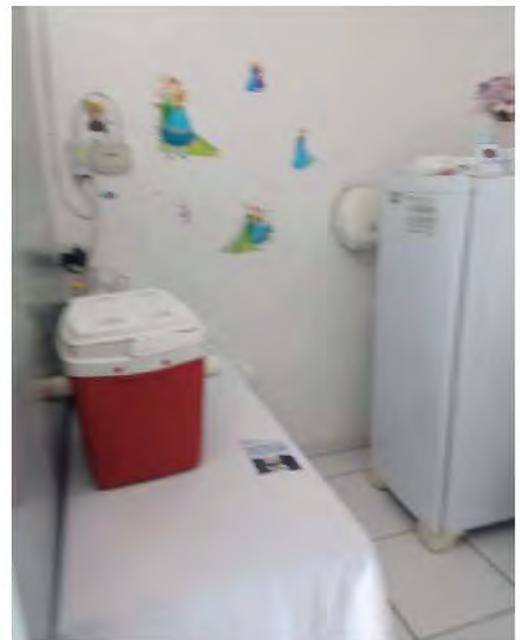
A UNIDADE NÃO POSSUI ESPAÇO SUFICIENTE PARA DIVISÃO DE SALAS. AS IMAGENS ABAIXO MOSTRAM UM CÔMODO PEQUENO DIVIDIDO COM UMA PLACA DE COMPENSADO. O ESPAÇO ABRIGA AS SALAS DE VACINAÇÃO E CURATIVO. NO MESMO ESPAÇO SÃO GUARDADOS BOTIJOES DE ÁGUA MINERAL E UTENSÍLIOS DE COZINHA. A PIA SEM UTILIDADE FICA AO LADO DO REFRIGERADOR E O ESPAÇO APERTADO NÃO PERMITE SEU FUNCIONAMENTO. O LOCAL NÃO POSSUI AR CONDICIONADO/VENTILADOR, O QUE DEIXA O AMBIENTE EXAUSTIVO. FALTAM SUPORTES PARA PERFUROCORANTES.

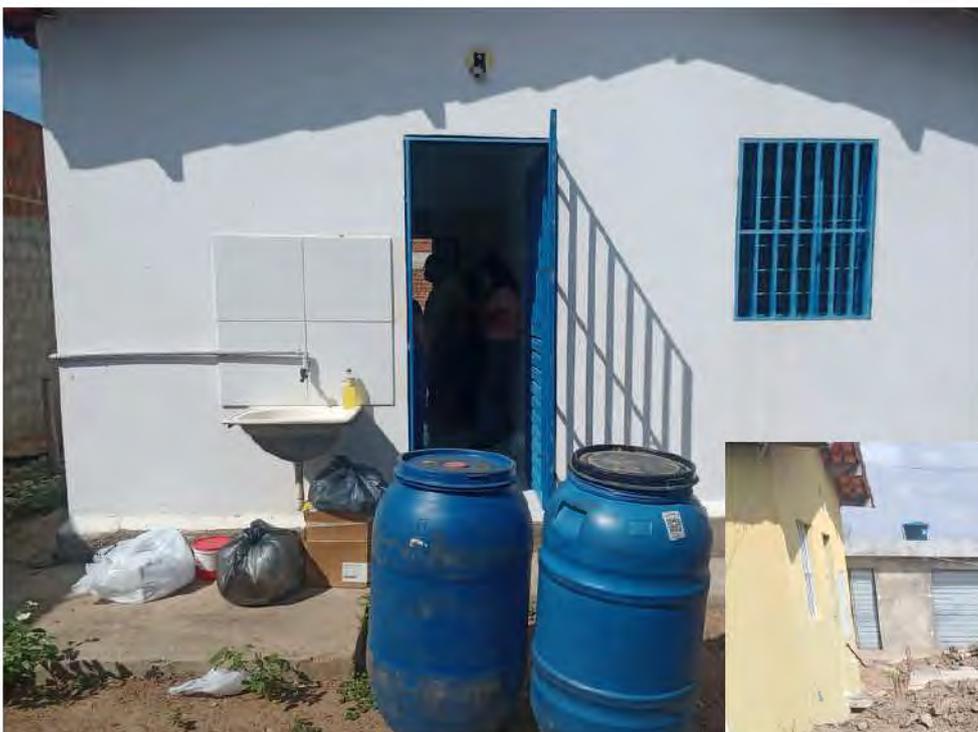
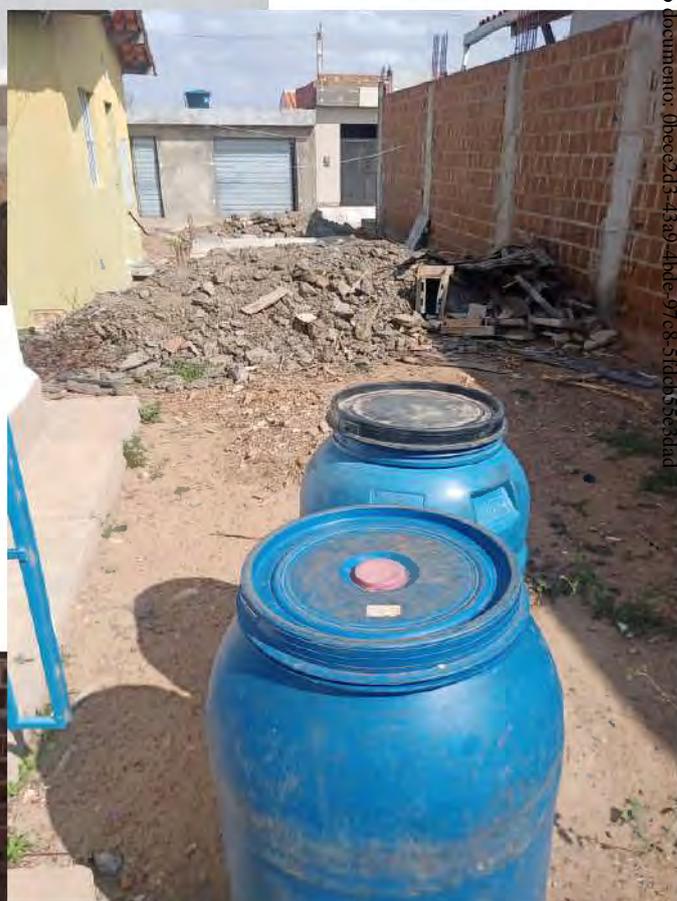
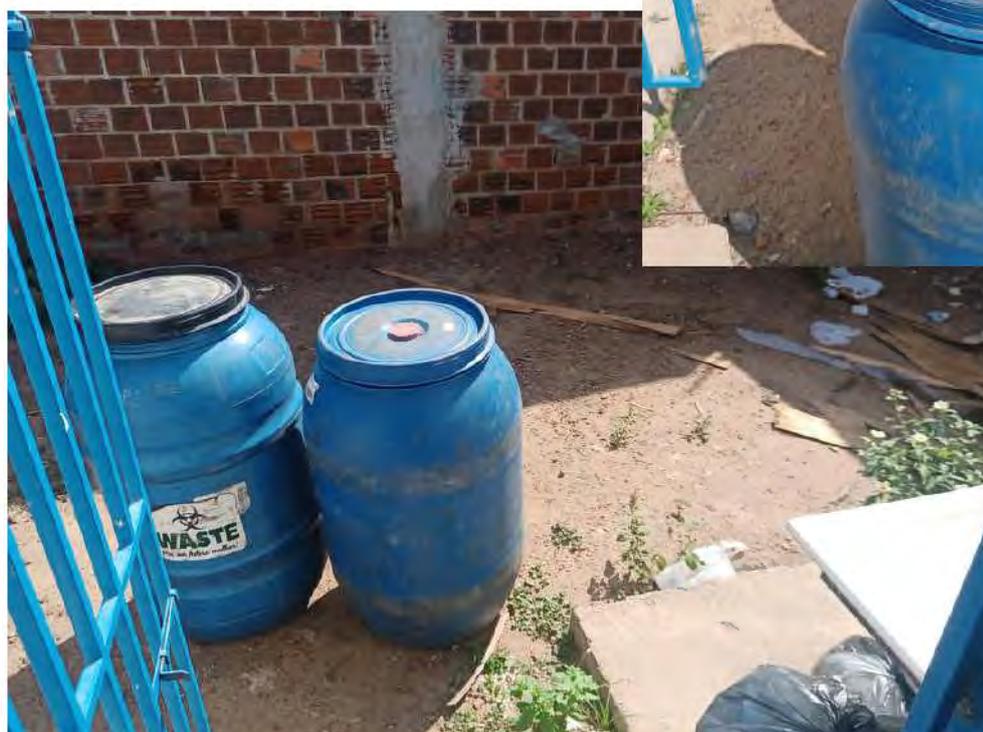
A ESTRUTURA FICA VULNERÁVEL PELA FALTA DE MUROS E SERVE DE ACÚMULO PARA TODOS OS TIPOS DE ENTULHOS. OS TAMBORES COM LIXOS CONTAMINADOS FICAM DESPROTEGIDOS E COM ACESSO LIVRE A QUALQUER UM.

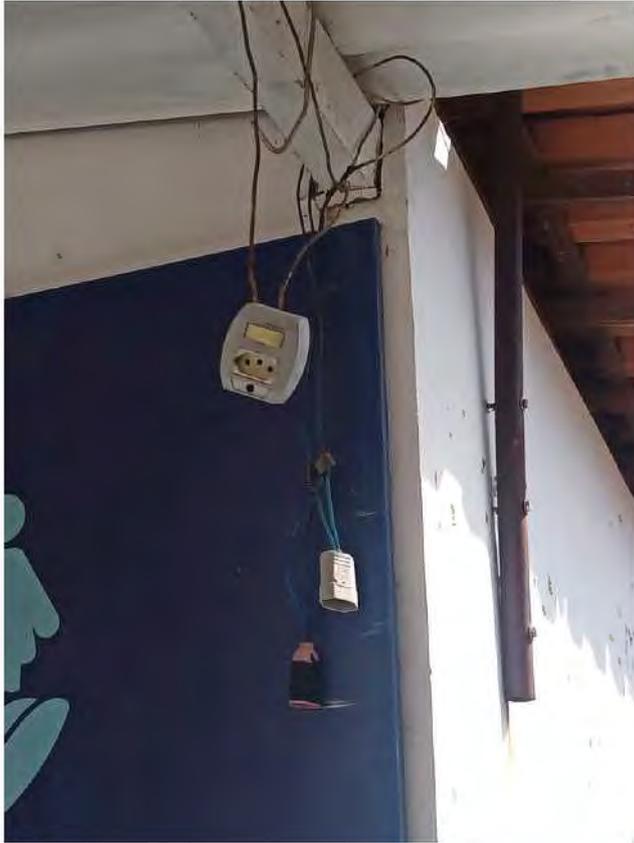
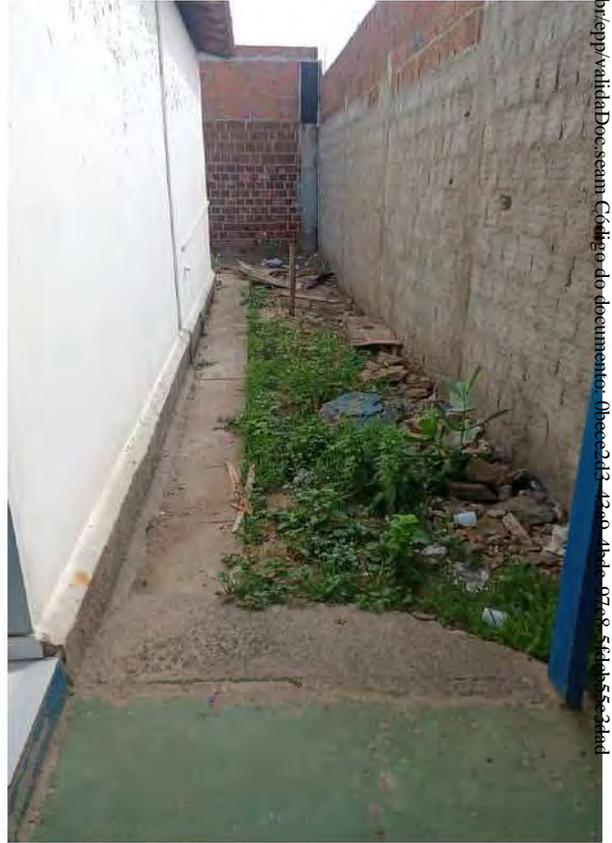
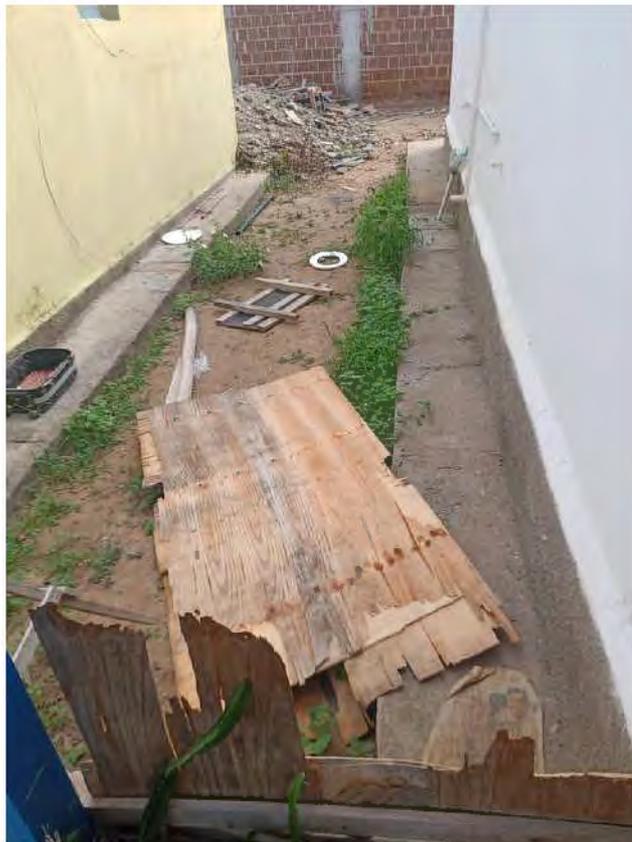
AS FOTOS ABAIXO MOSTRAM PROBLEMAS NA PARTE ELÉTRICA E VULNERABILIDADE DO LOCAL.

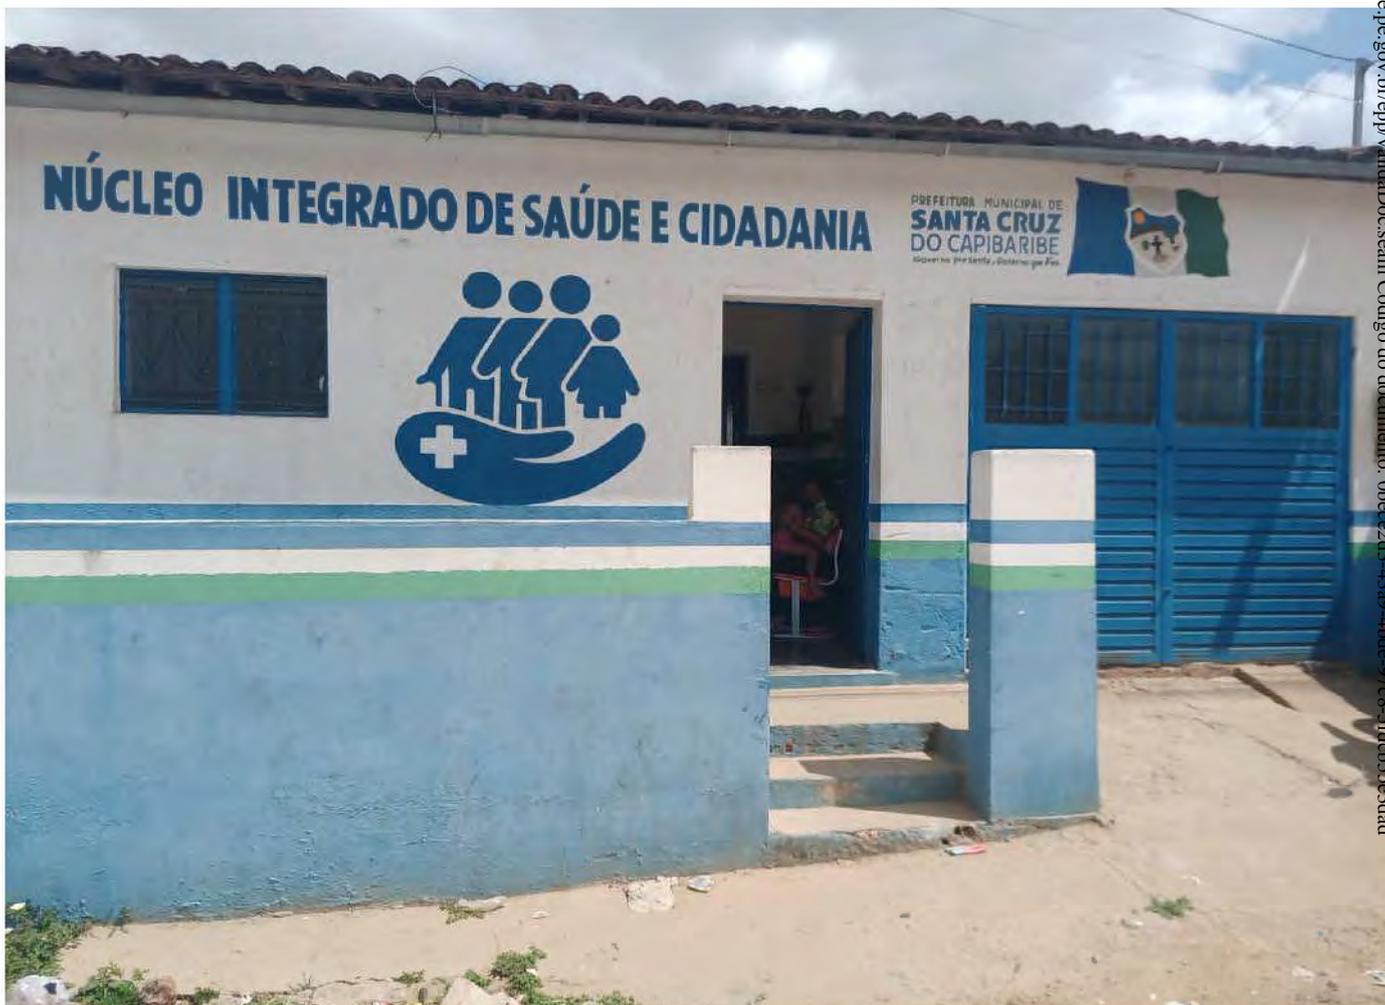
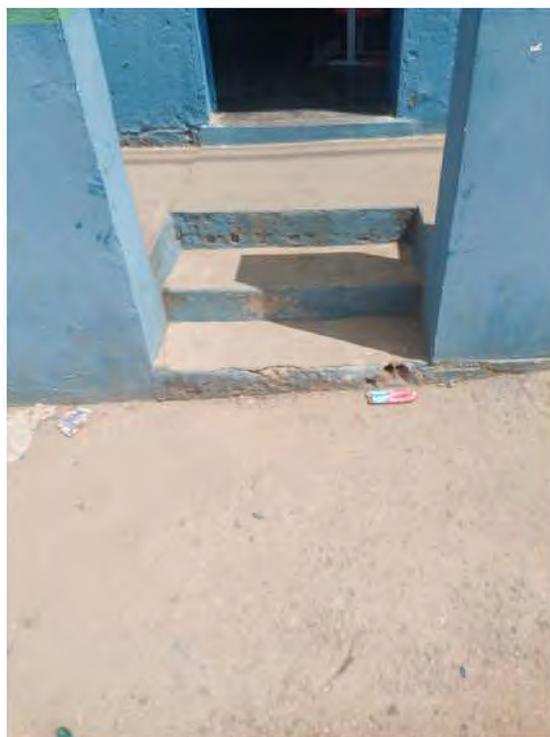
# UBS VILA DO AMOR

UNIDADE COM ESTRUTURA PRECÁRIA.  
FALTA ACESSIBILIDADE, FALTA PLACA DE IDENTIFICAÇÃO  
FALTA PORTÕES.

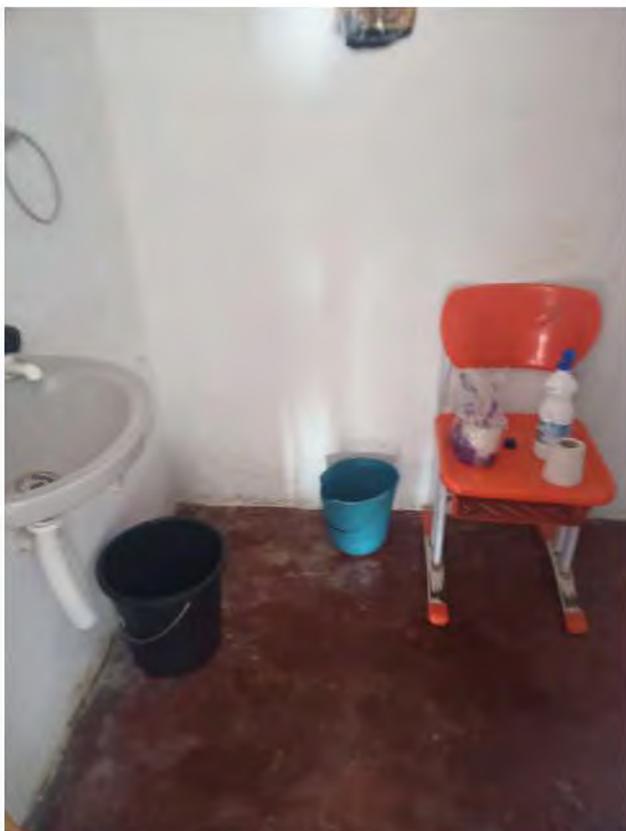
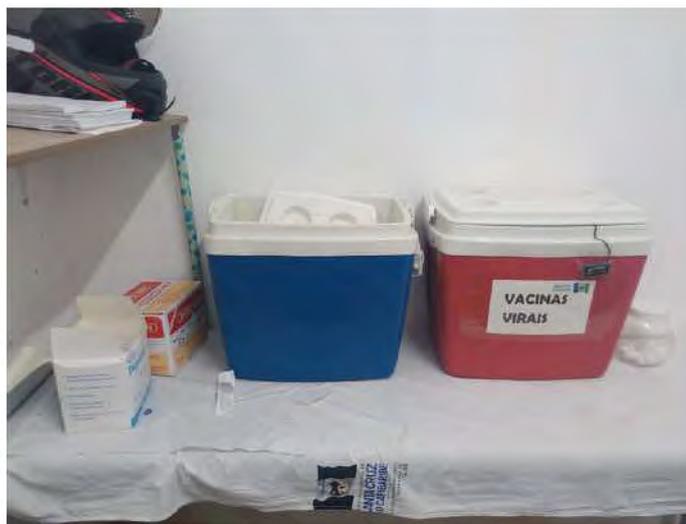
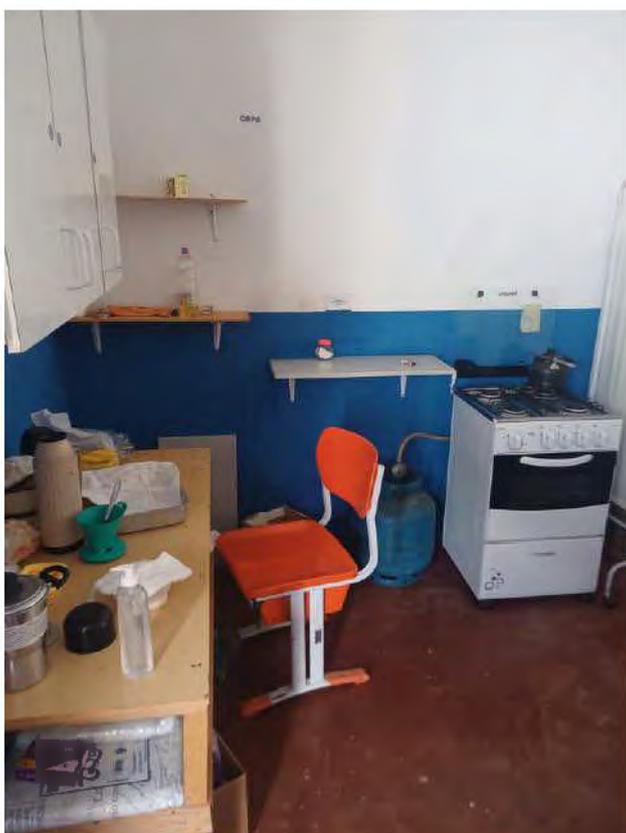
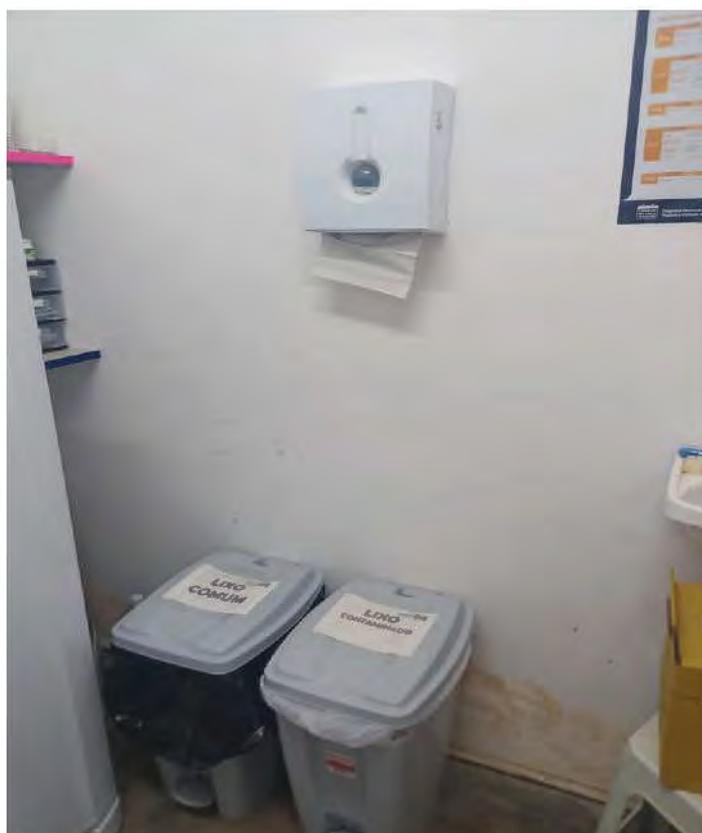
BANHEIRO SEM DESCARGA E PIA COM PROBLEMAS HIDRÁULICO. FALTAM PRATELEIRAS, UM COMPUTADOR E SUPORTES PARA PERFUROCORANTES. TAMBÉM FALTAM CADEIRAS NA UNIDADE AS MESMAS FORAM SUBSTITUÍDAS POR CARTEIRAS ESCOLARES. A COPA IMPROVISADA NÃO POSSUI PIA, E O LOCAL TAMBÉM SERVE DE DESPENSA PARA GUARDAR MATERIAIS DE LIMPEZA.

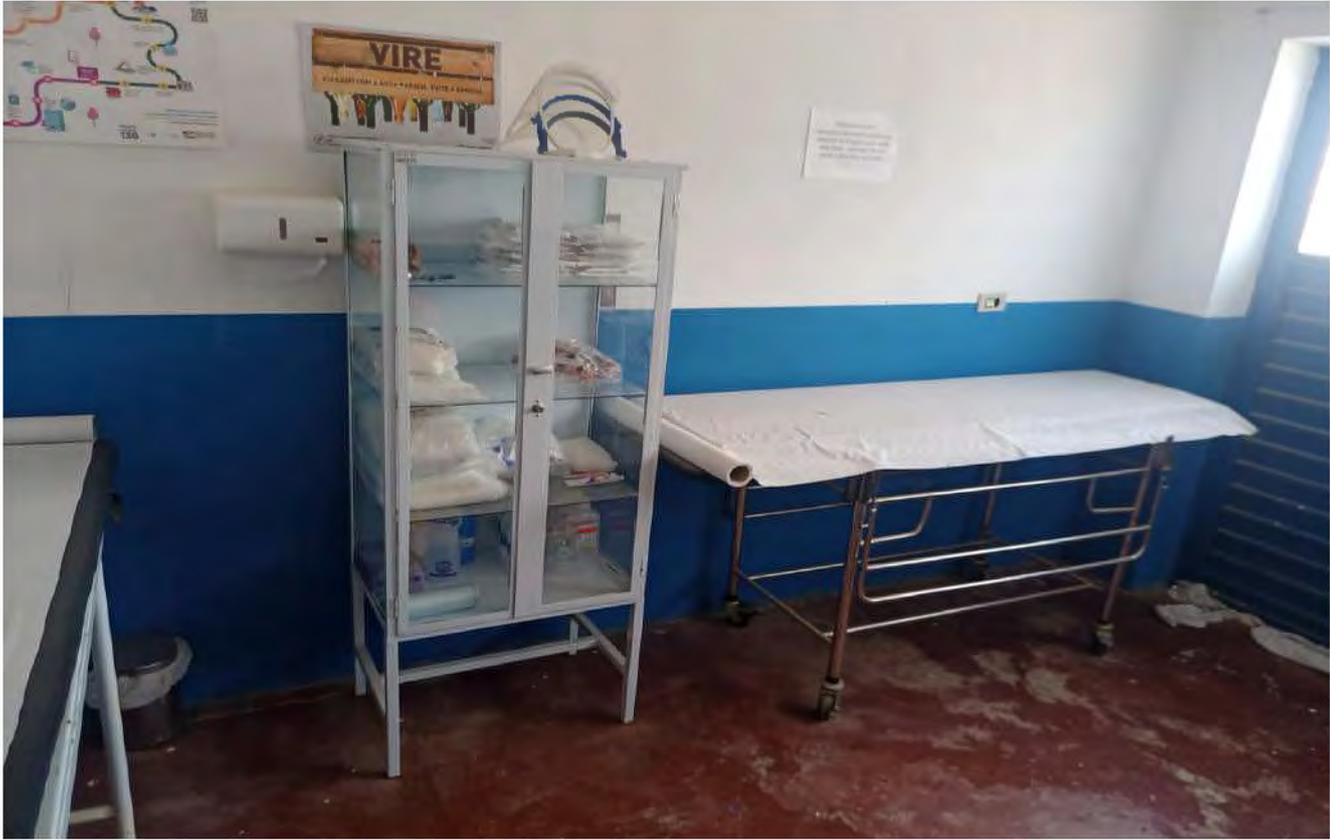
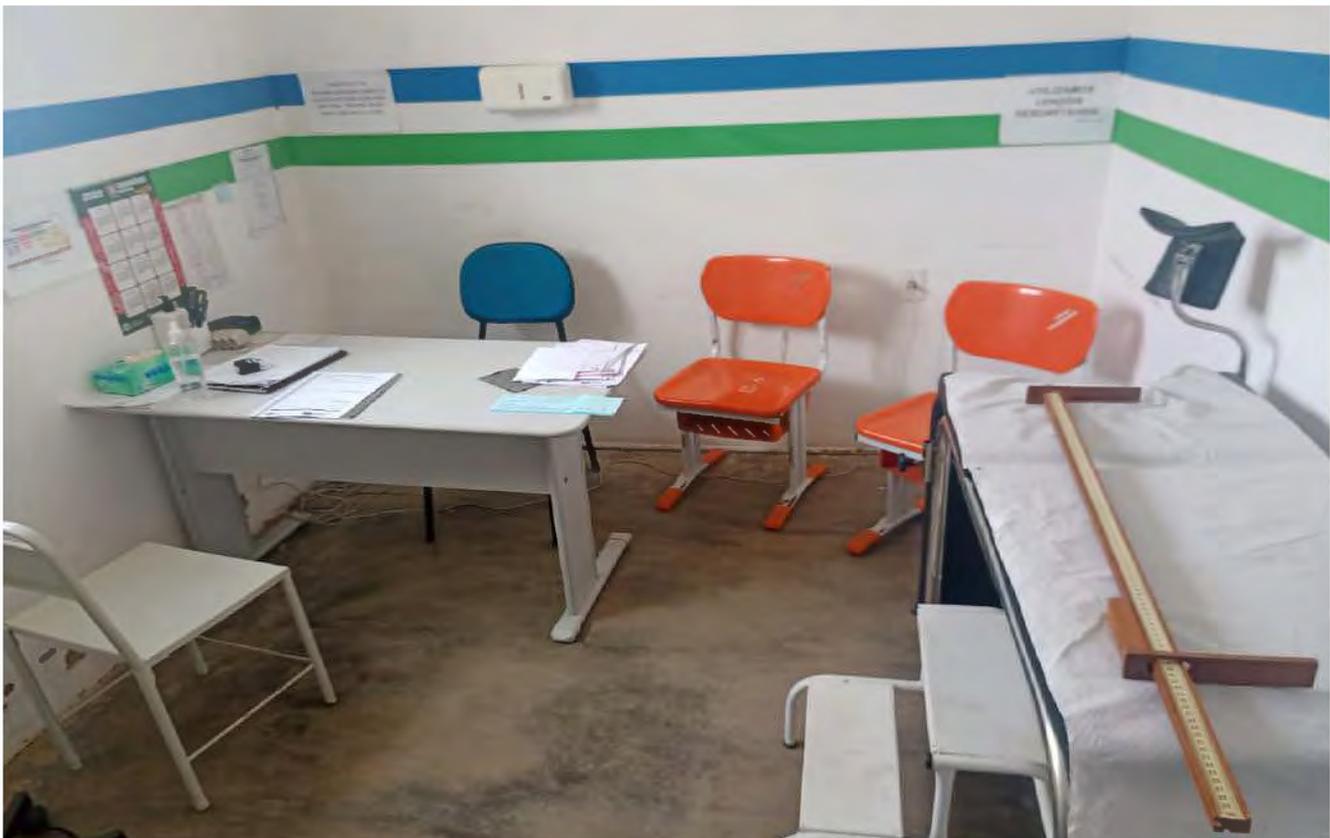
SALA DE CURATIVO SEM PIA, SEM VENTILAÇÃO, SEM AR CONDICIONADO OU VENTILADOR.  
SALA MÉDICA E DE ENFERMAGEM DIVIDEM O MESMO ESPAÇO.

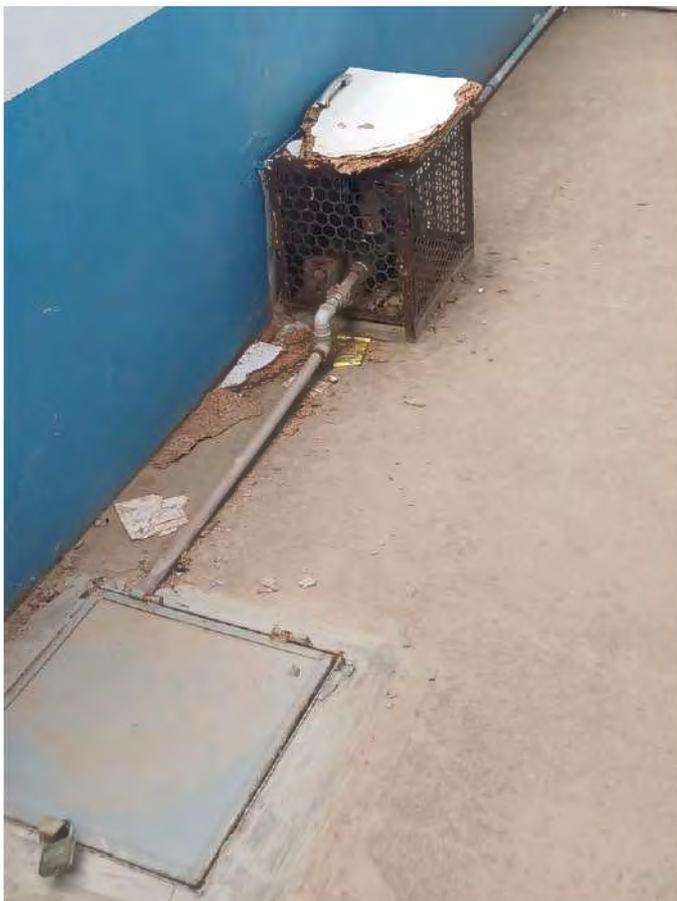
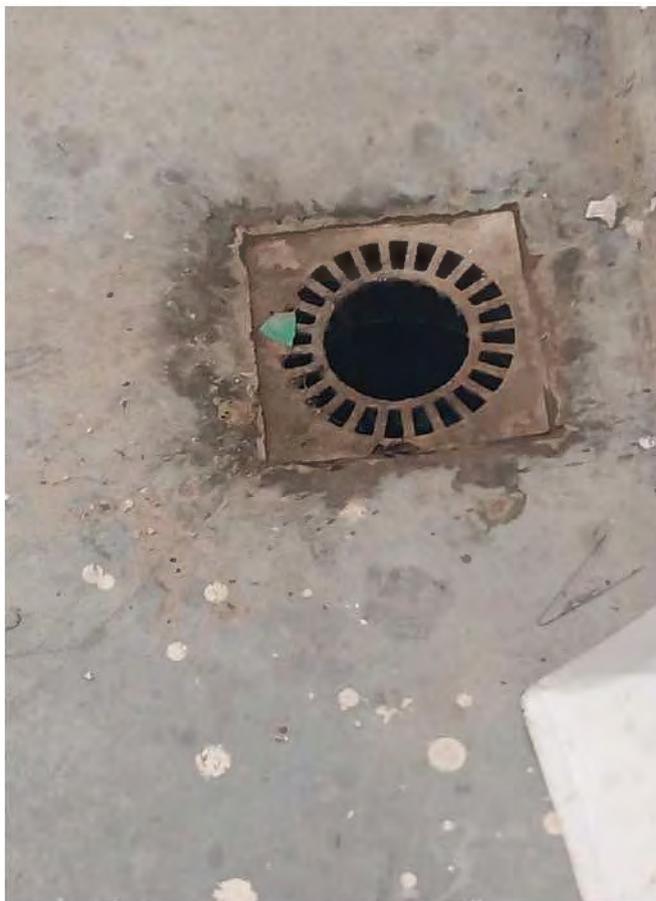
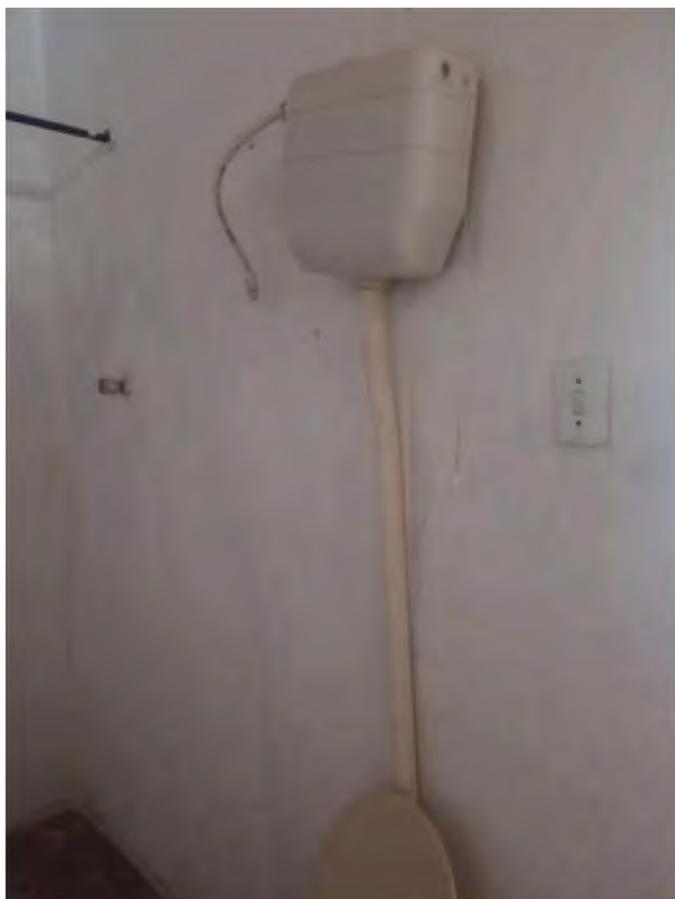
# BOMBA D'ÁGUA SEM PROTEÇÃO, RALO COM TAMPA QUEBRADA BANHEIRO COM ESTRUTURA PRECÁRIA.
