## CONTROLADORIA GERAL DO MUNICÍPIO

### RELATÓRIO DE AUDITORIA

## RELATÓRIO DE AUDITORIA INTERNA Nº 02/2022

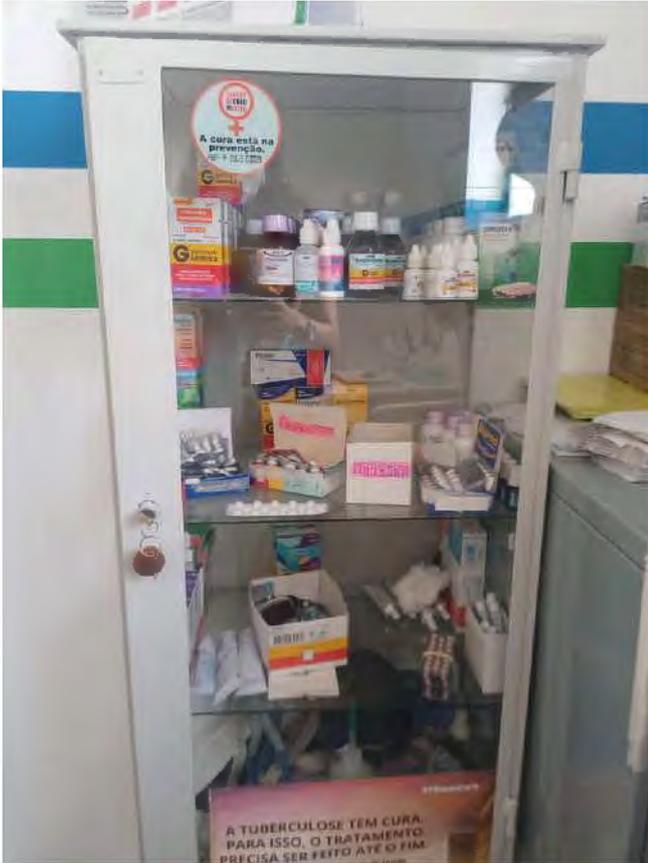
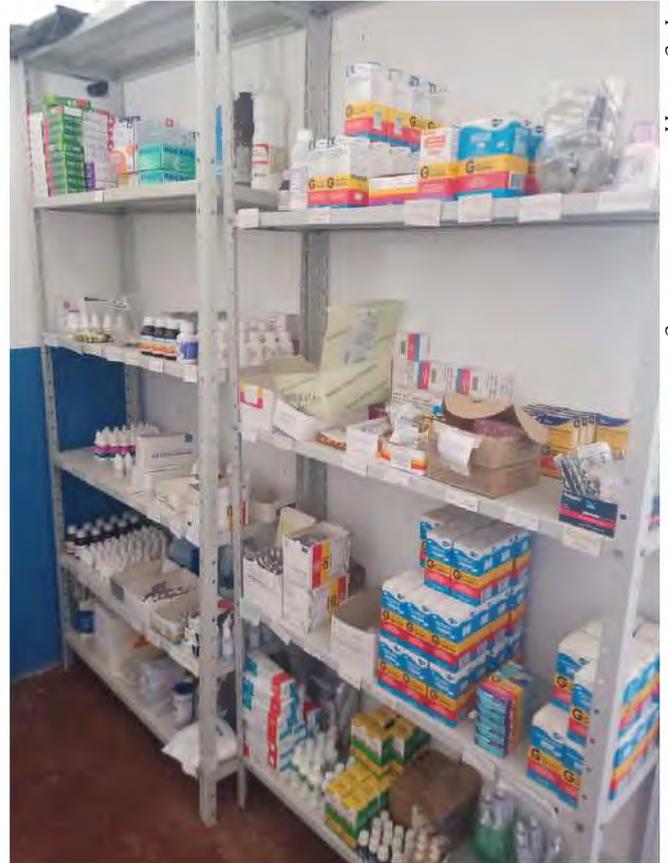
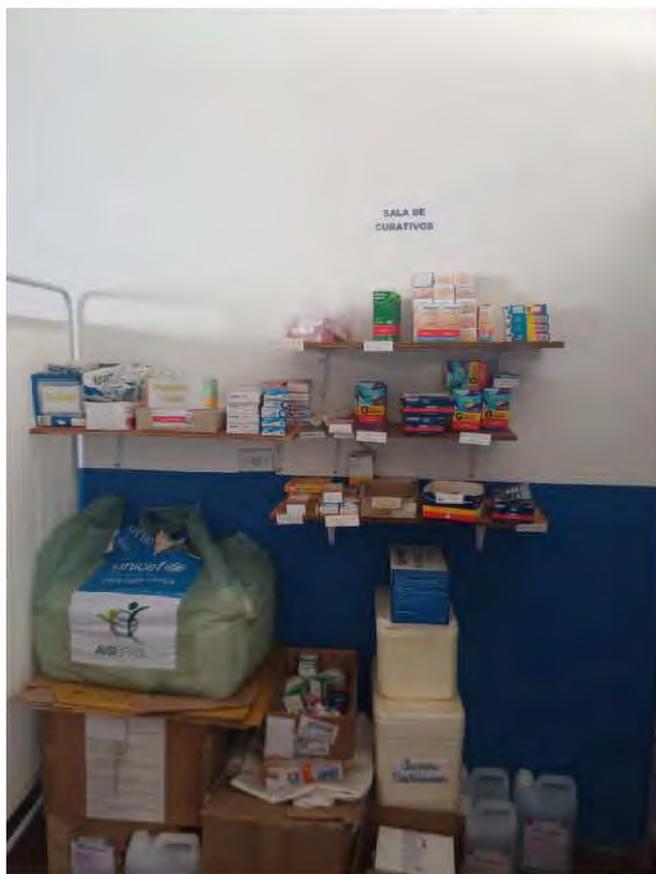
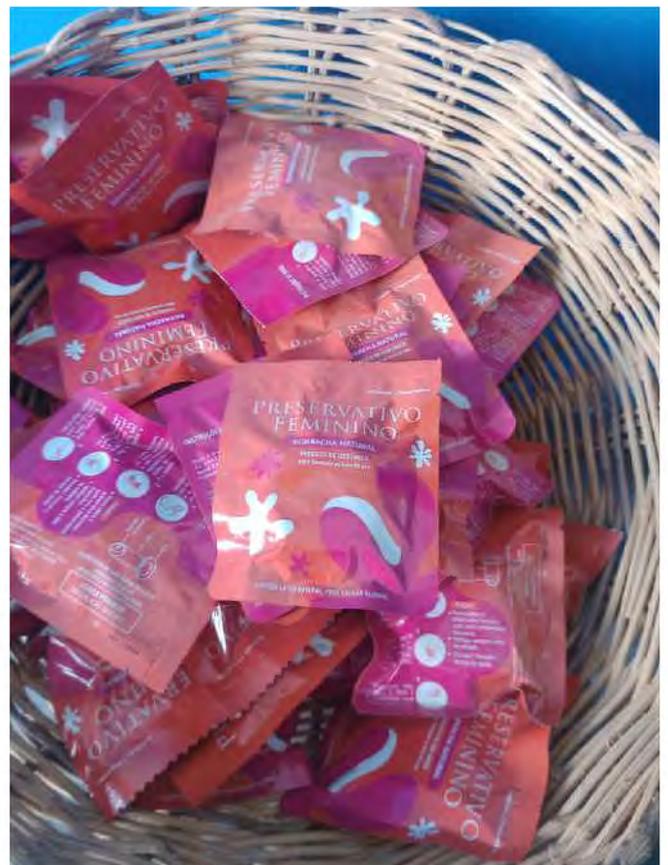
SALA DE MEDICAMENTOS SEM VENTILAÇÃO, SEM VENTILADOR OU AR CONDICIONADO, BEM ABASTECIDA DE REMÉDIOS, TODOS BEM ARMAZENADOS E DENTRO DO PRAZO DE VALIDADE. FALTAM REMÉDIOS PARA HIPERTENSOS, DIABÉTICOS E GESTANTES. POUCA QUANTIDADE DE DIPIRONA.

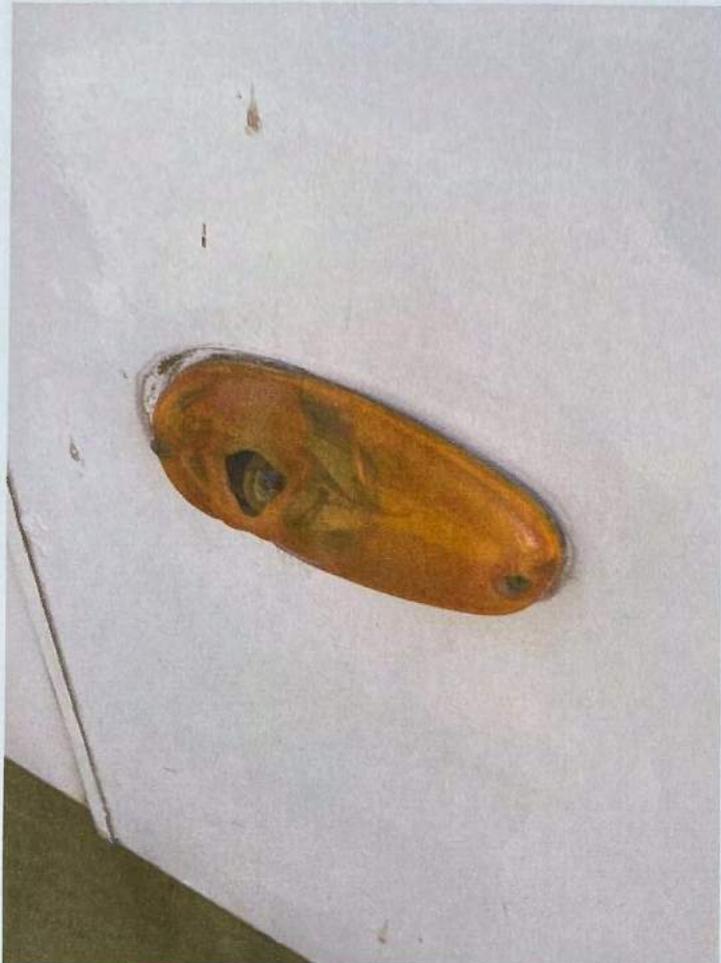
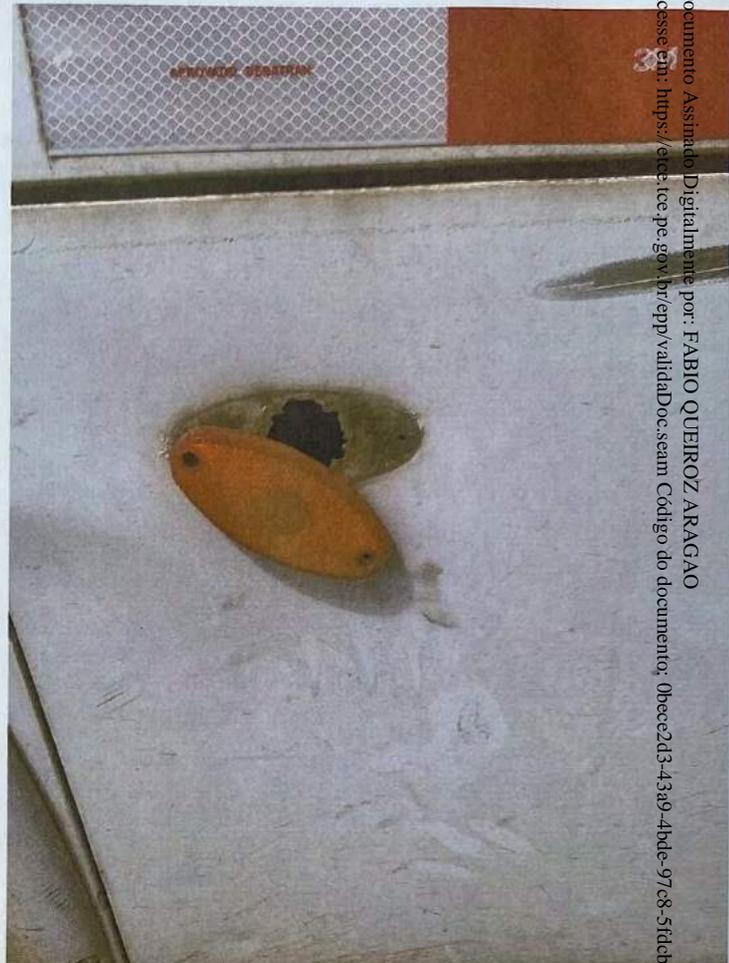
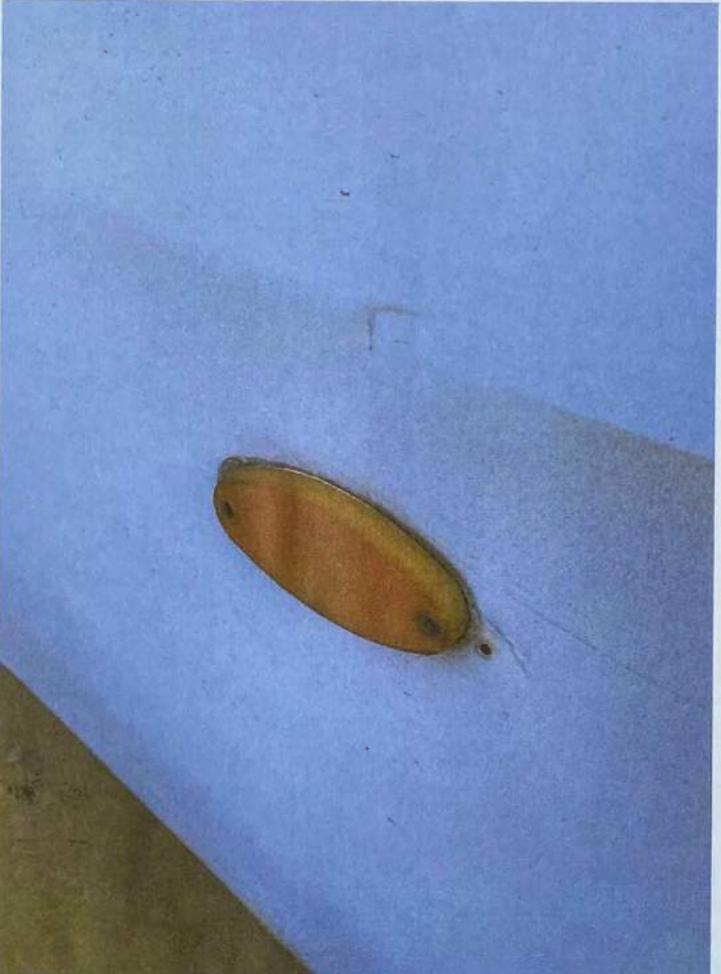
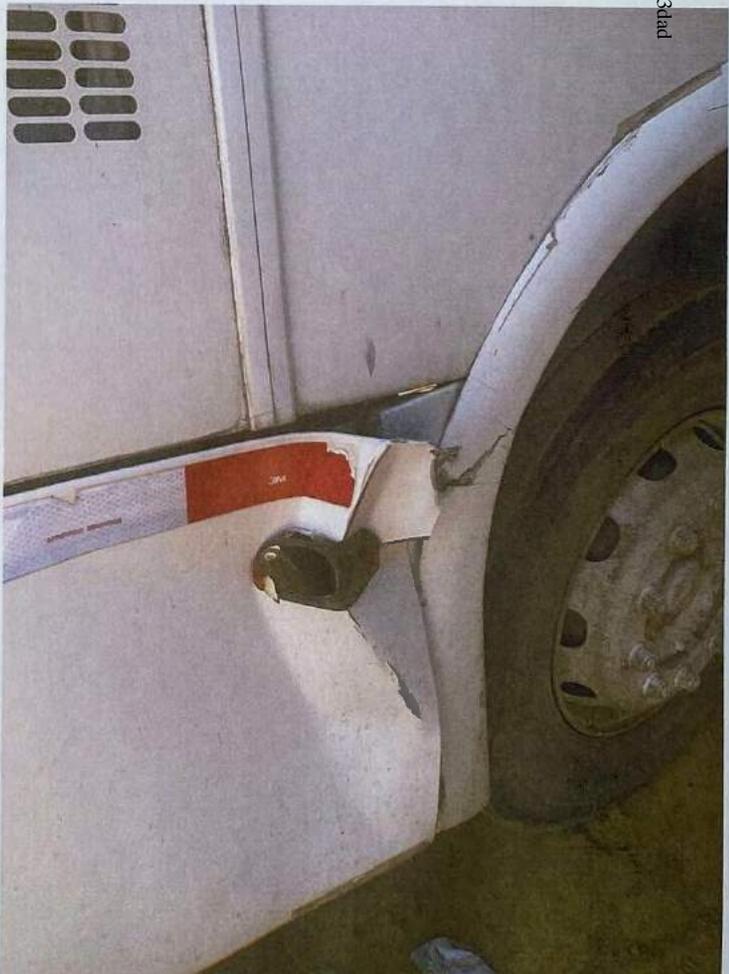
# DISPOSITIVOS DE ALERTA E SINALIZAÇÃO LATERAL DANIFICADA

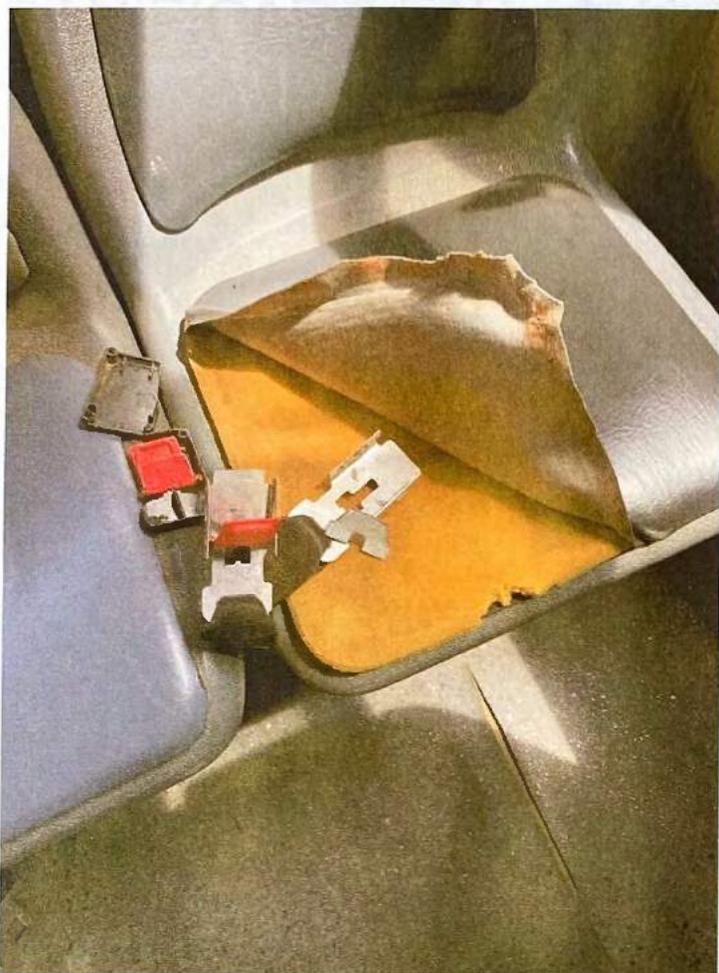
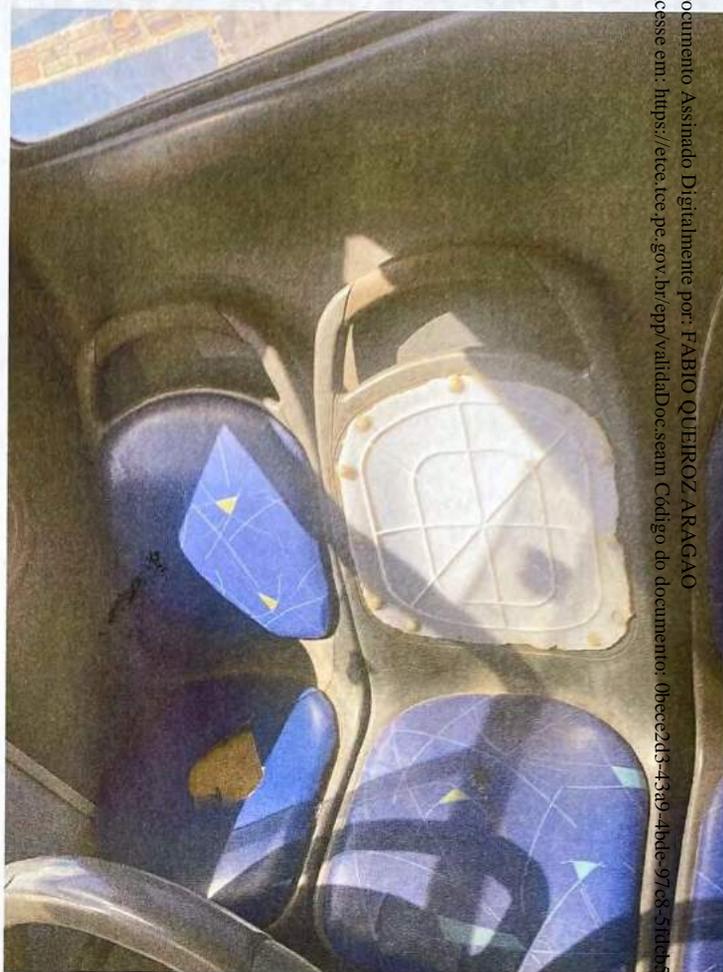
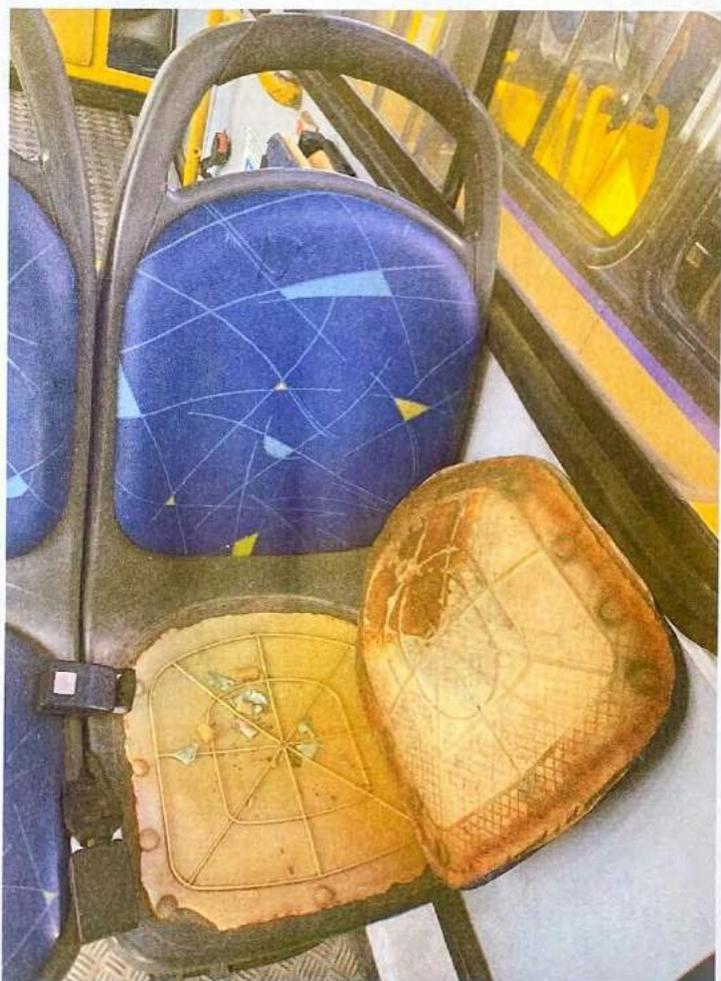
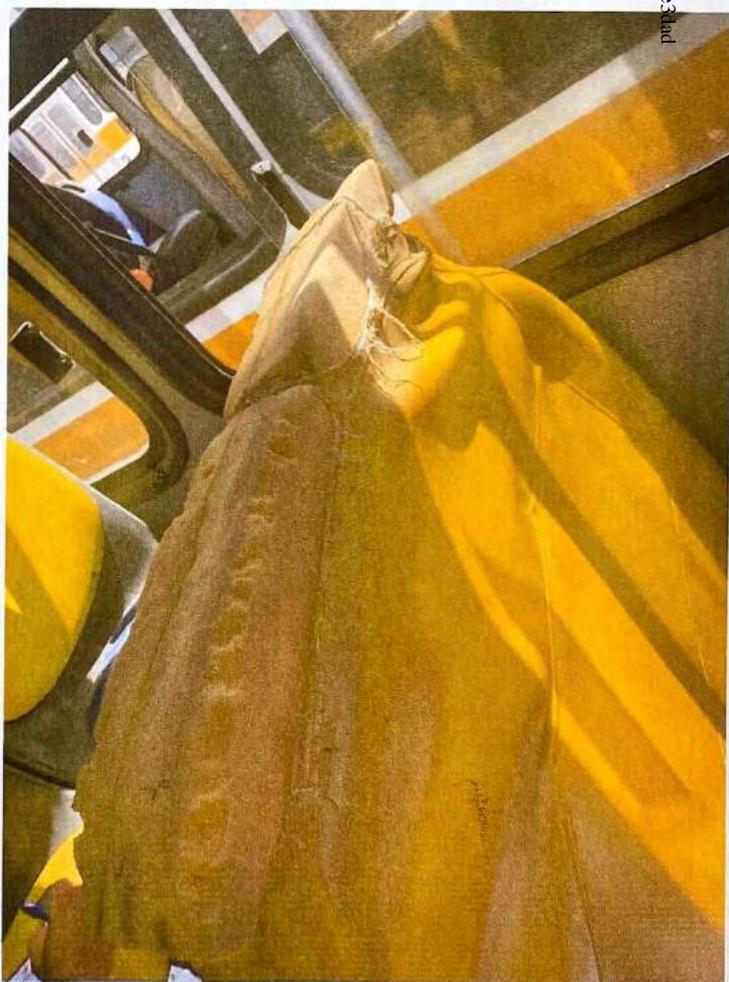
# ESTOFADOS DANIFICADOS.

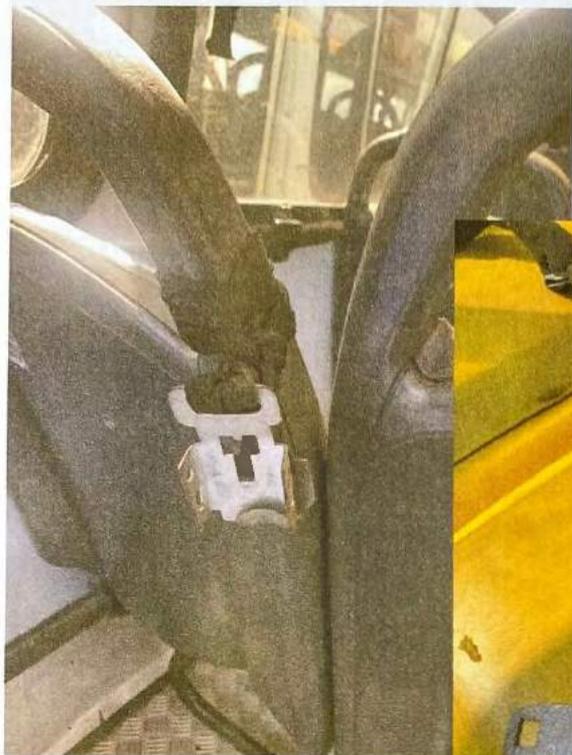
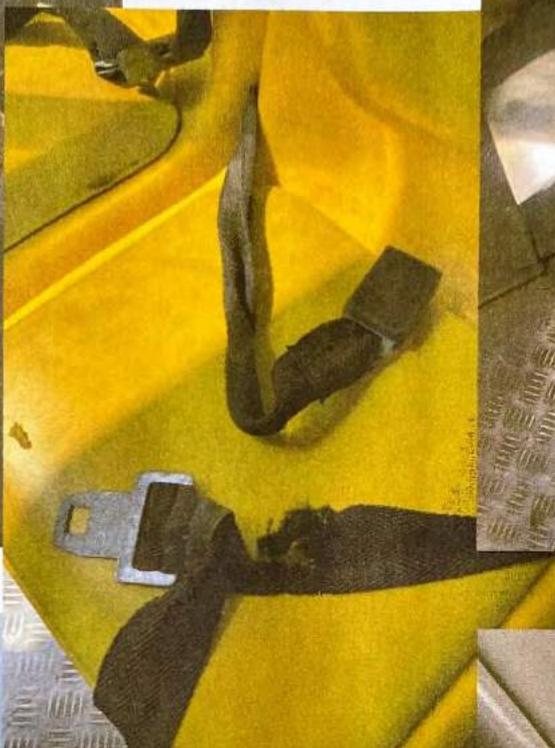
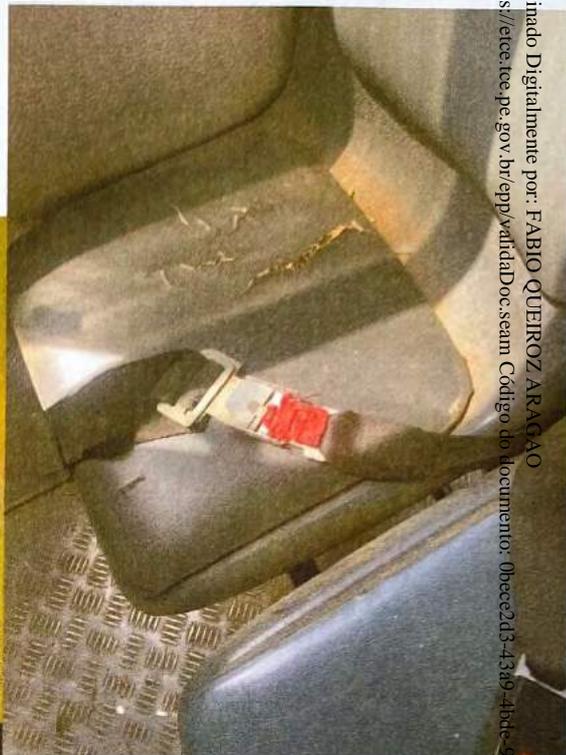
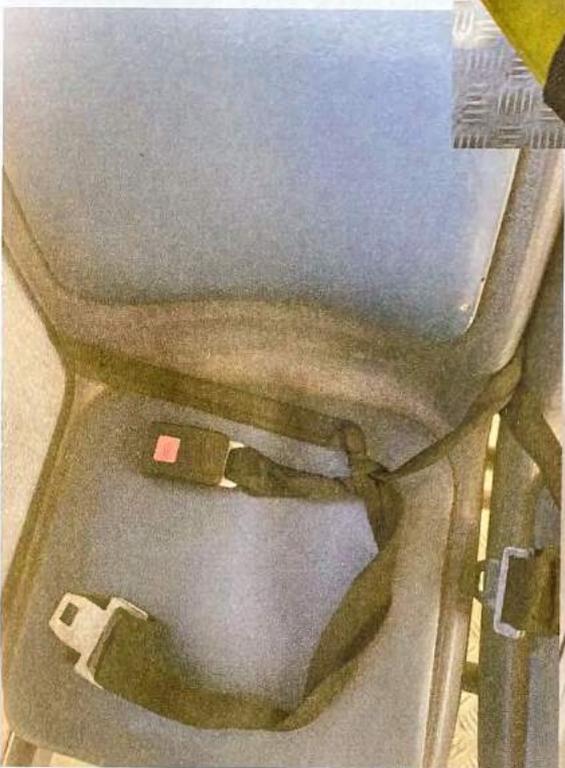
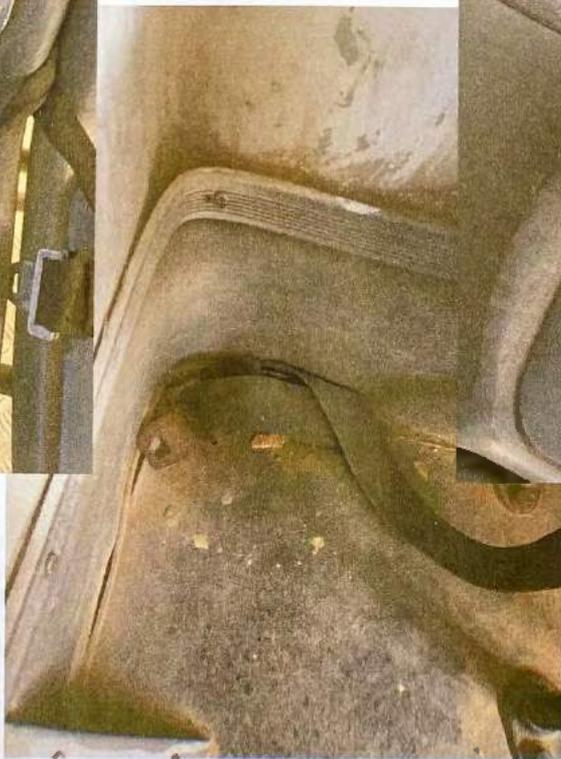
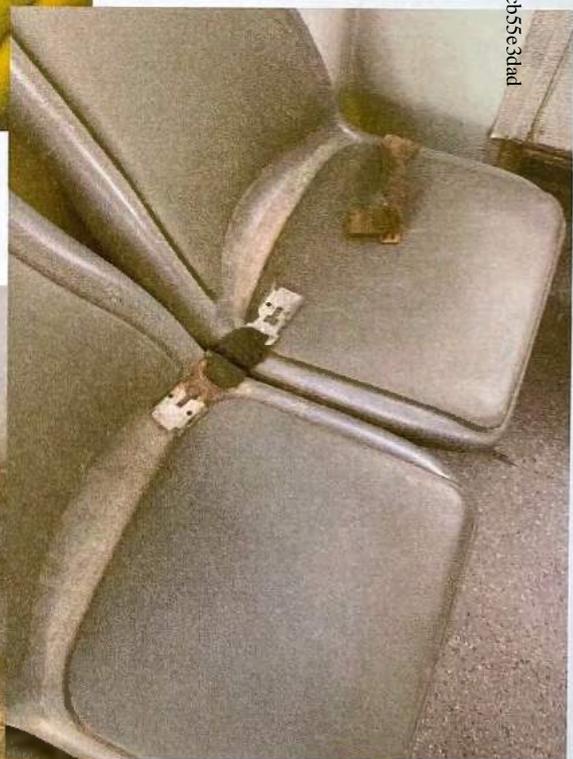
# CINTOS DE SEGURANÇA AUSENTES OU DANIFICADOS NA MAIOR PARTE DOS ASSENTOS.

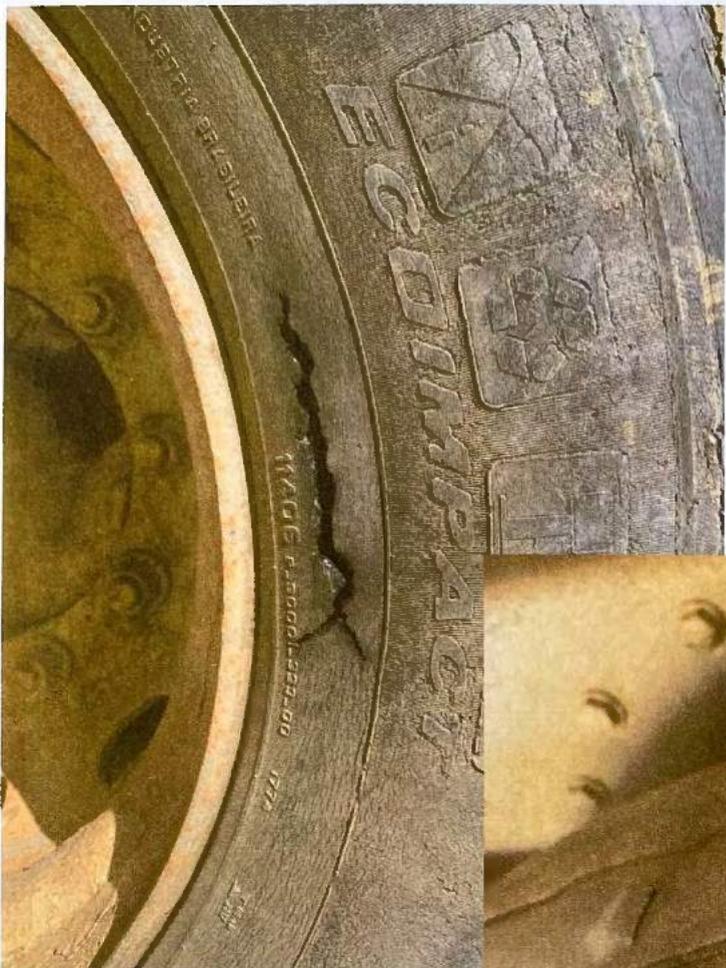
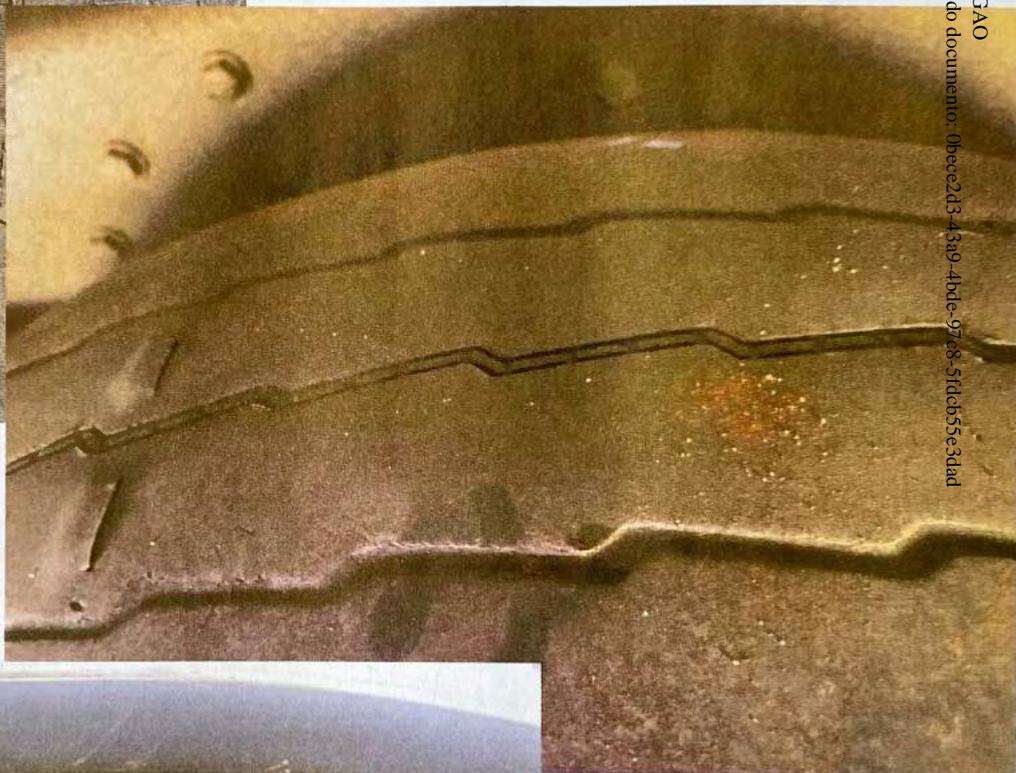
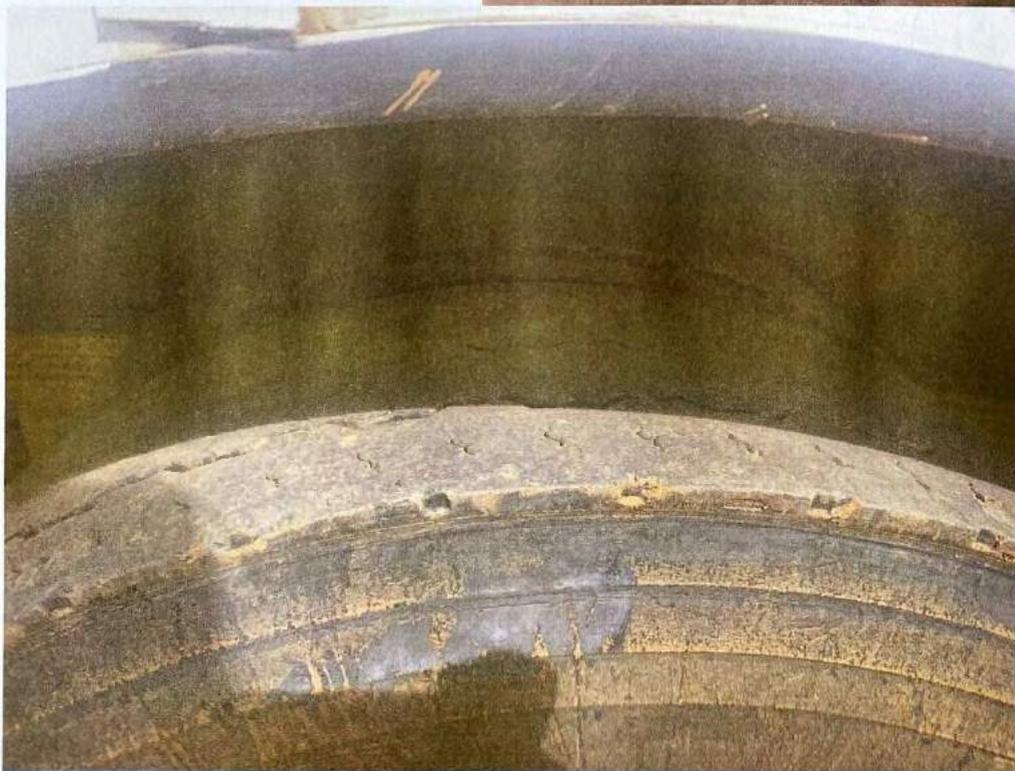
# PNEUS DESGASTADOS. ADOS.

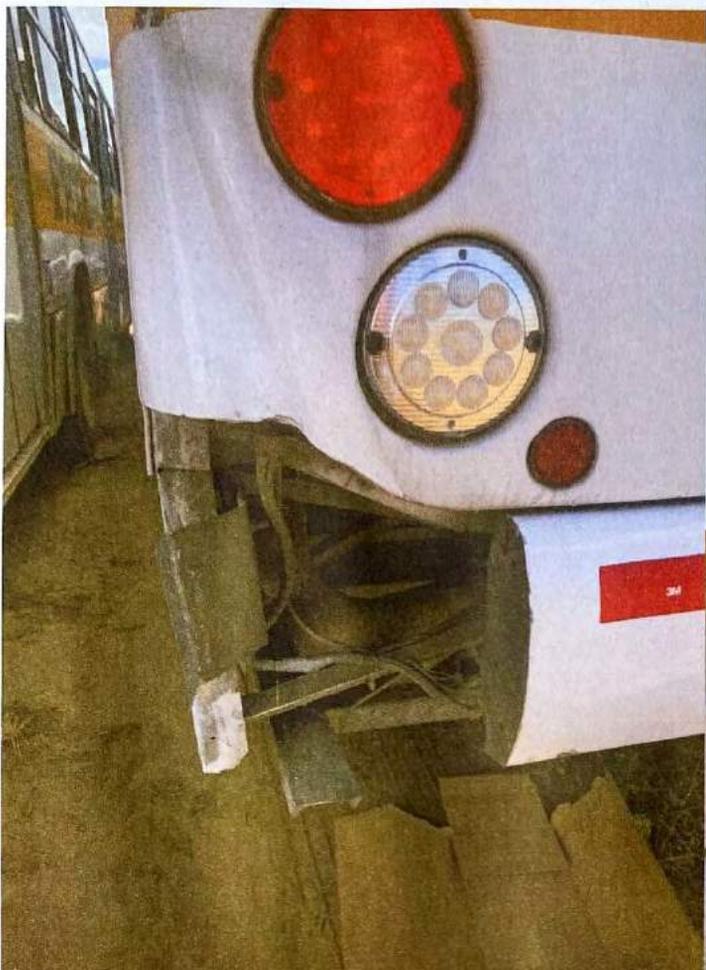
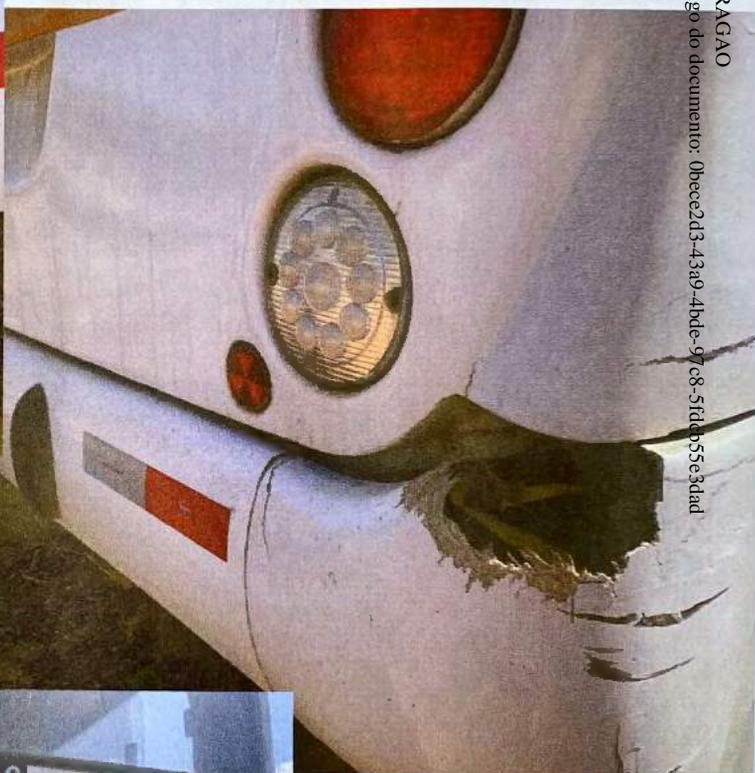
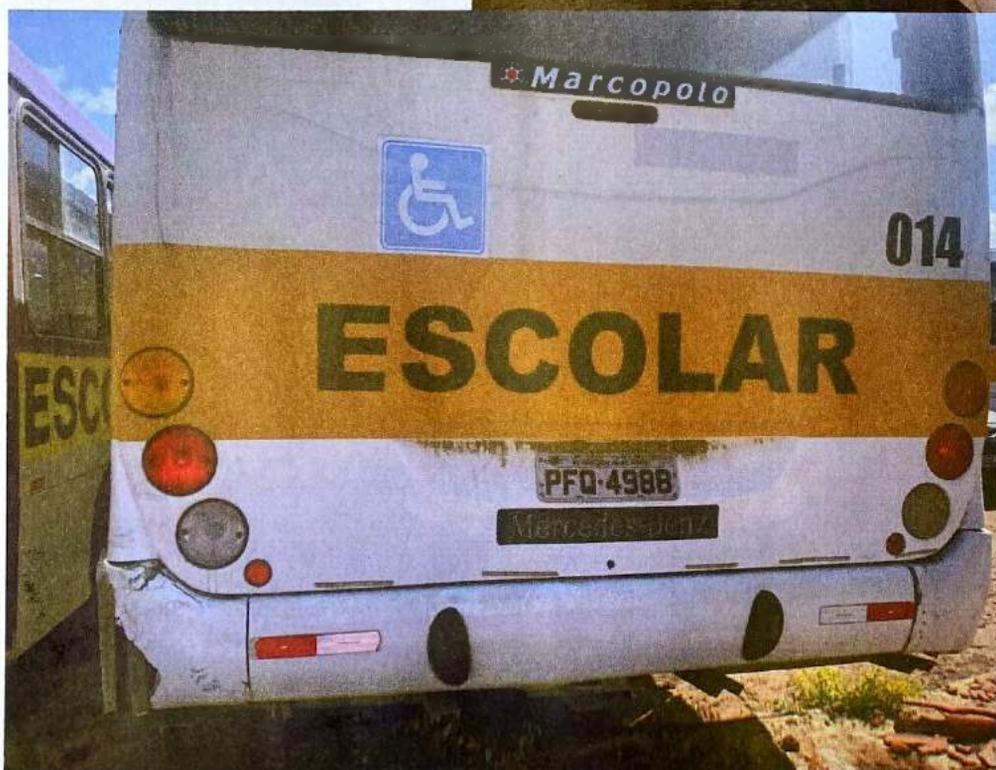
# PARACHOQUES QUEBRADOS.
