## CONTROLADORIA GERAL DO MUNICÍPIO

### RELATÓRIO DE AUDITORIA INTERNA Nº 01/2024

Secretaria Municipal de Educação

### INSPEÇÃO DAS ESCOLAS E CRECHES MUNICIPAIS

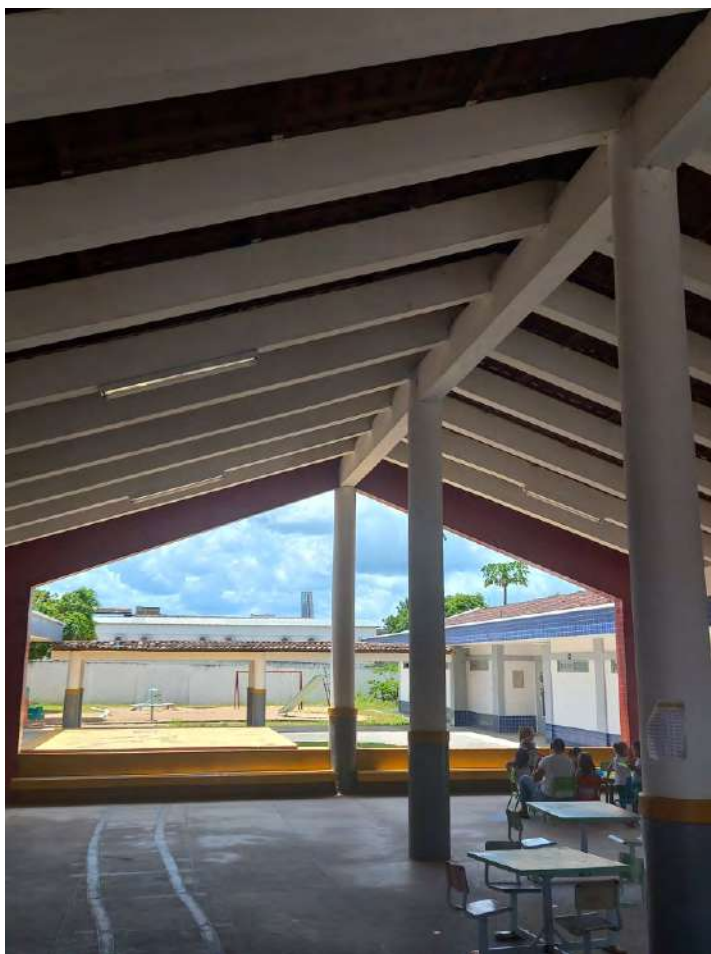
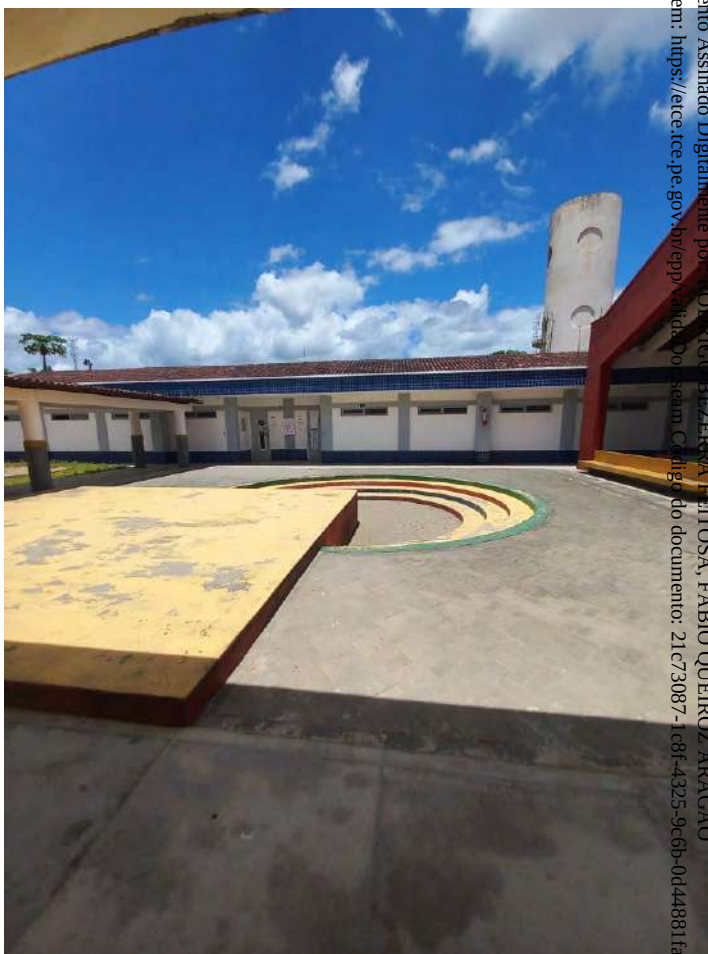
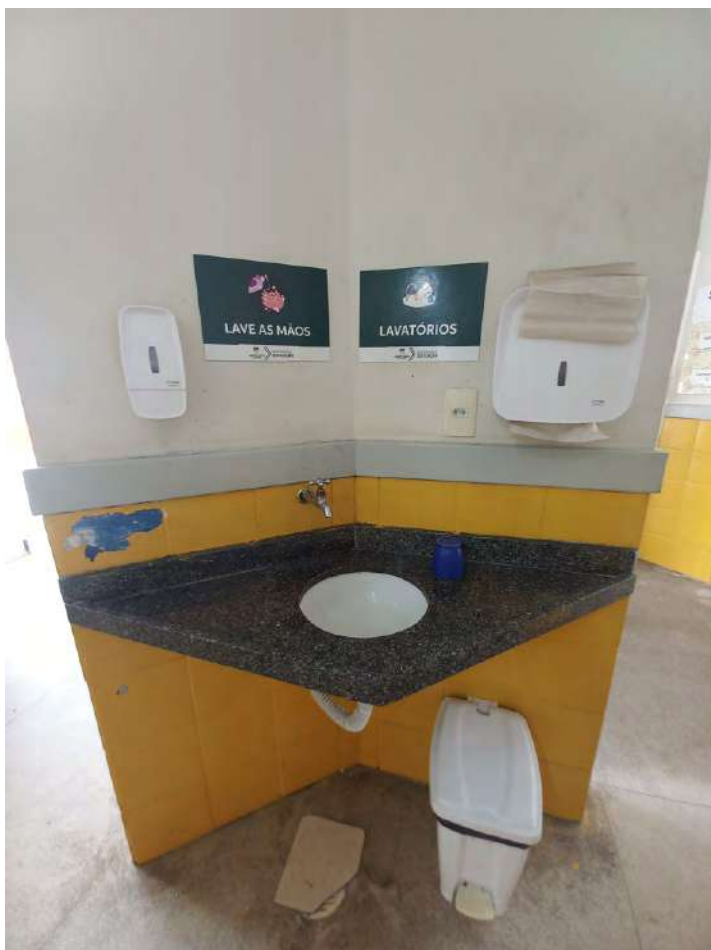
- ☐ Calçadas danificadas;
  - ☐ Forro danificado;
  - ☐ Cisterna com vazamentos.
- **Creche Terezinha Figueirôa**
  - ☐ Infiltrações e rachaduras em diversos pontos da unidade;

Vários problemas estruturais.
