ESCOLA MUNICIPAL JOÃO MAIA NETO

ESCOLA INTERMEDIÁRIA JOSÉ QUIRINO DA SILVA

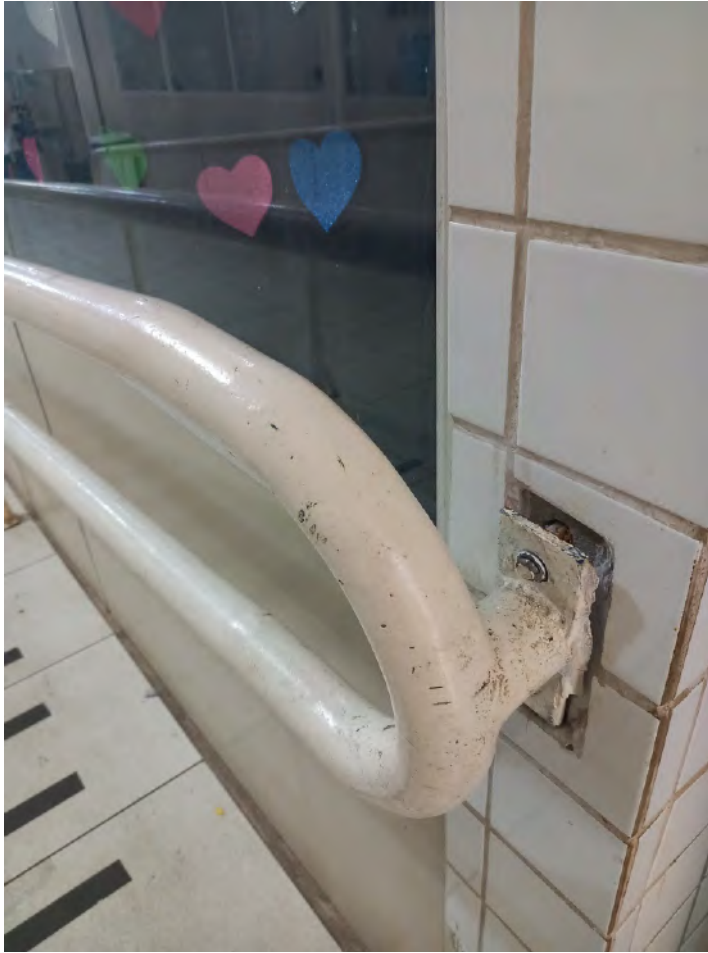
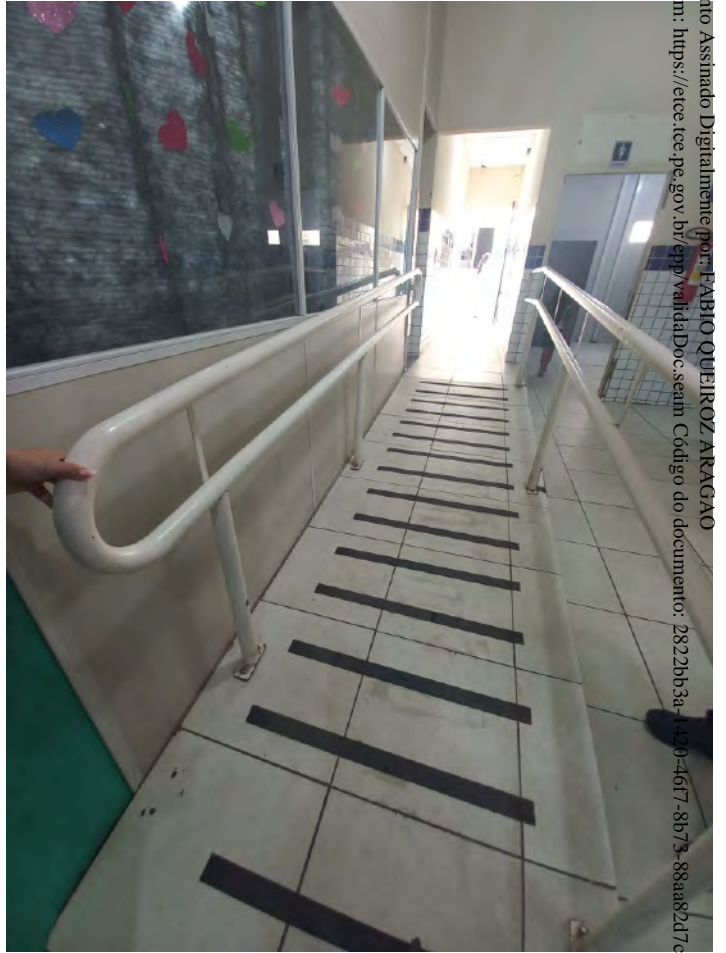
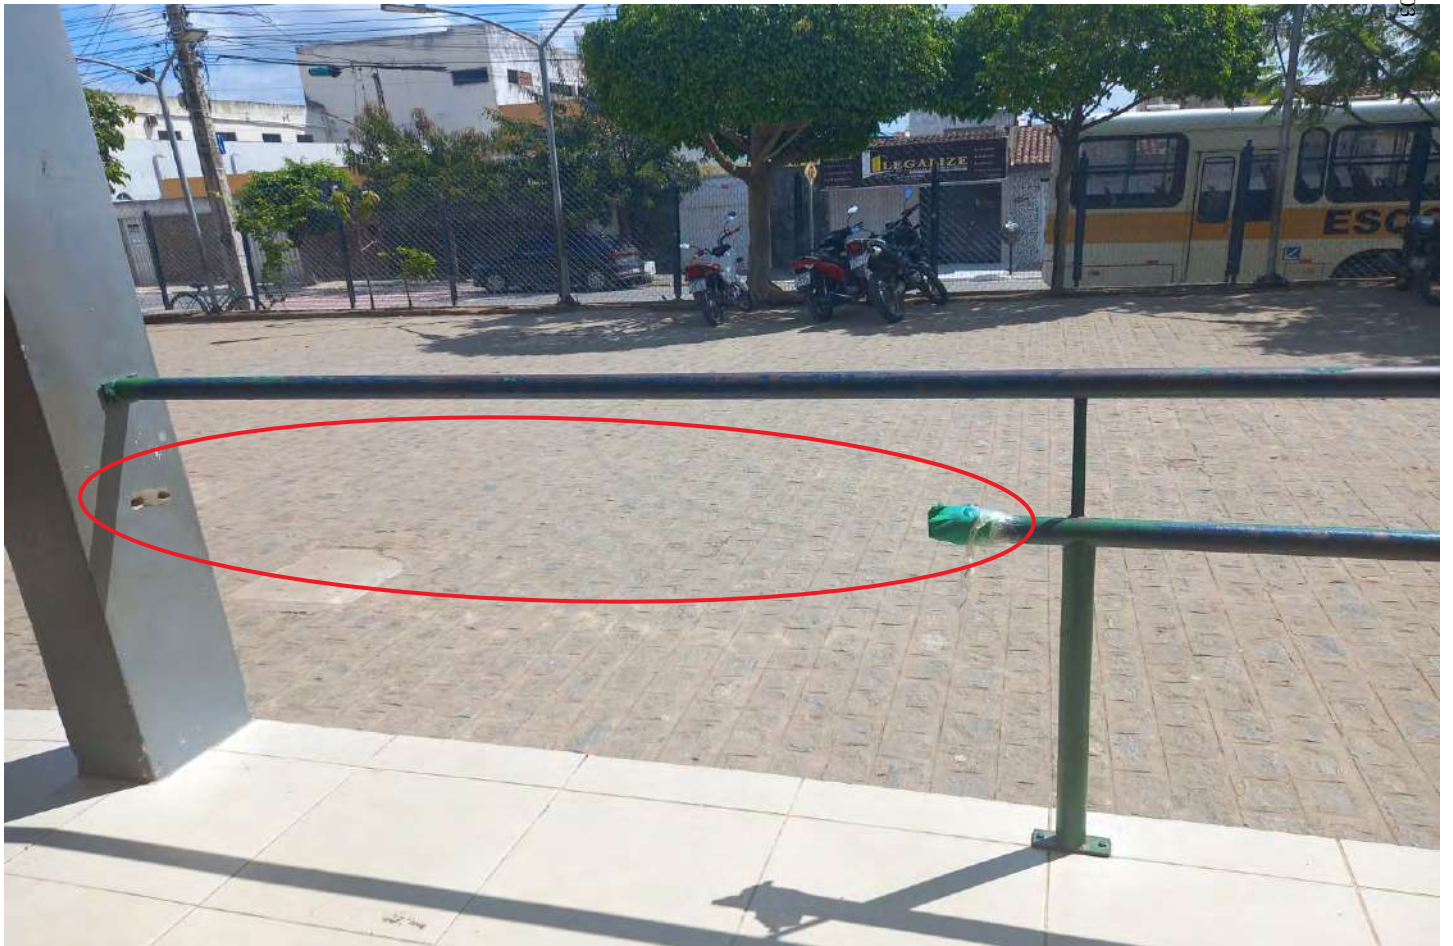
CORRIMÕES SOLTOS E UM QUEBRADO.

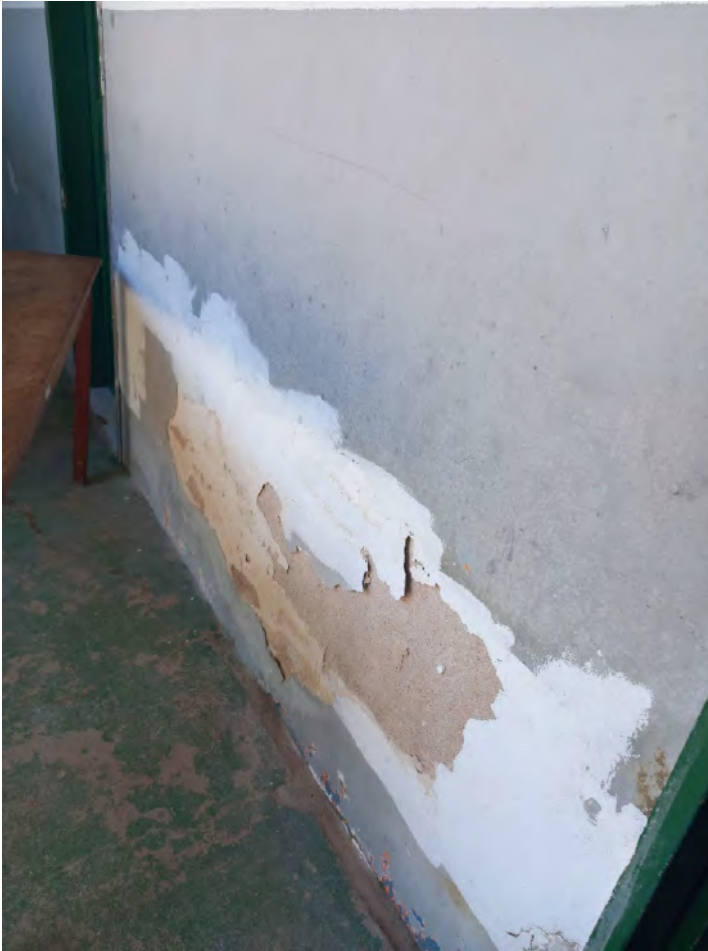
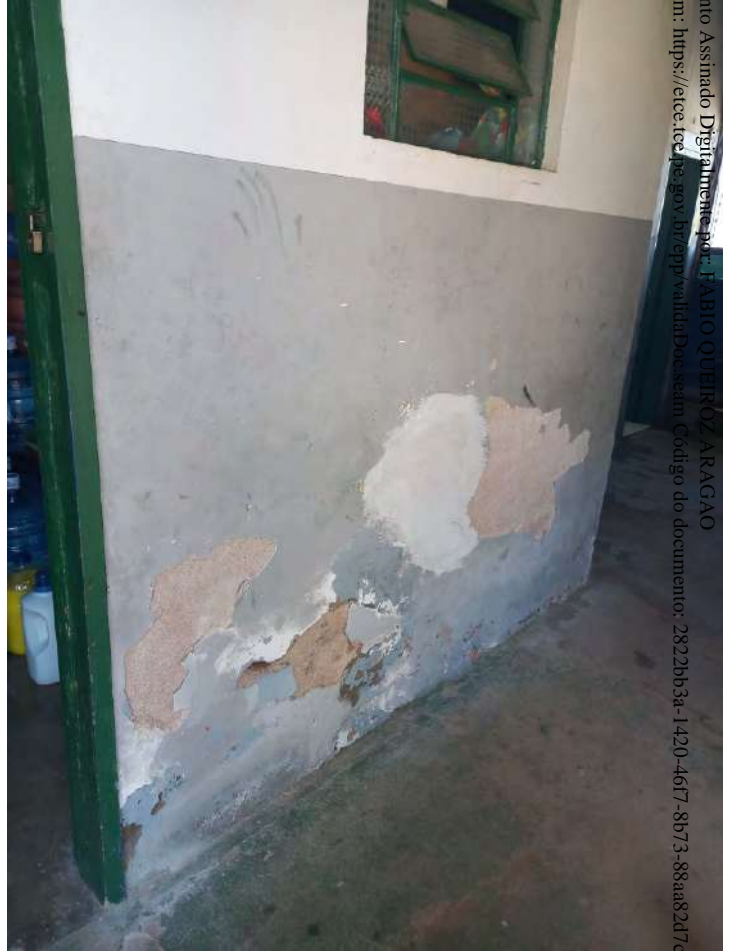
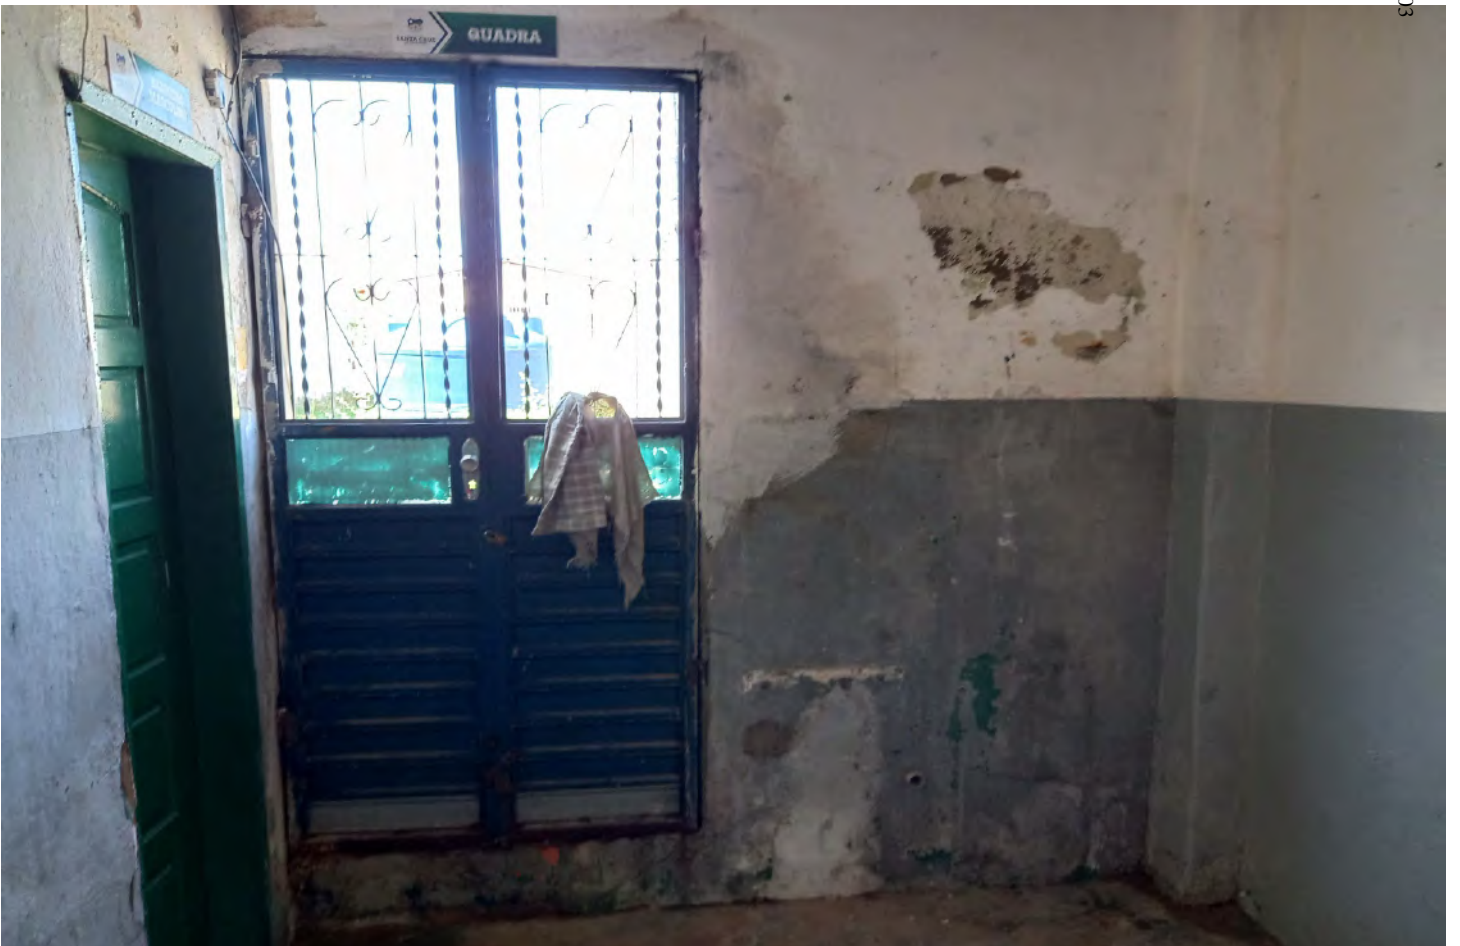
Paredes com rachaduras, portal com cupim, fiação feita na gambiarra.
