ESCOLA MUNICIPAL MARIA DO SOCORRO FLORÊNCIO ARAGÃO

ESCOLA MUNICIPAL PROFª MARIA LUCINA GONÇALVES

ESCOLA MUNICIPAL PROFª ORLANDINA ARRUDA ARAGÃO

ESCOLA MUNICIPAL PROF. ANTÔNIO GOMES ARAGÃO

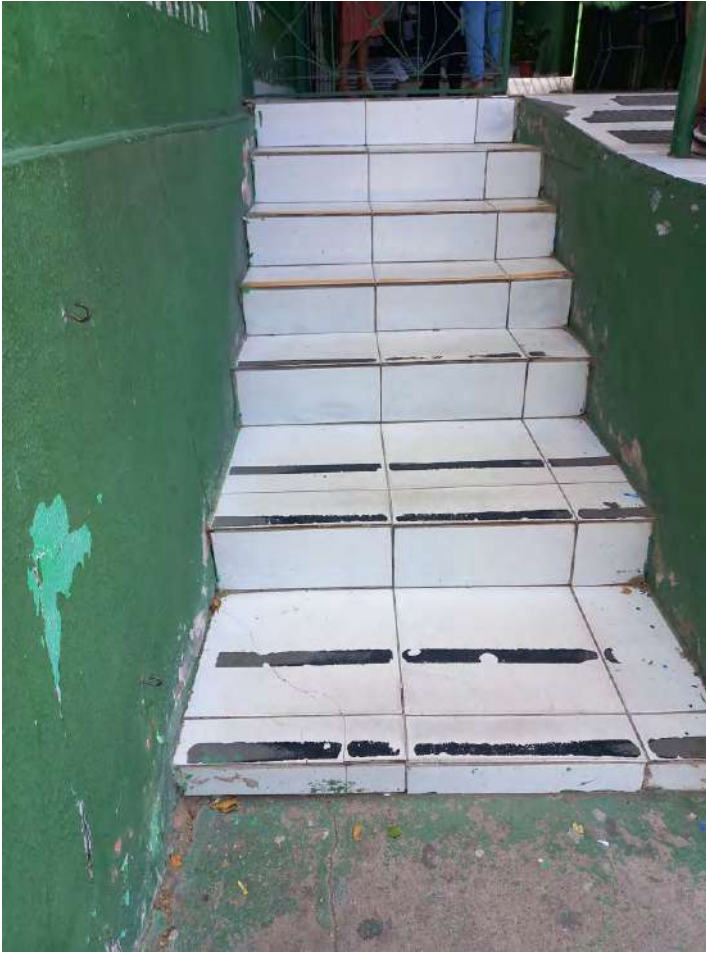
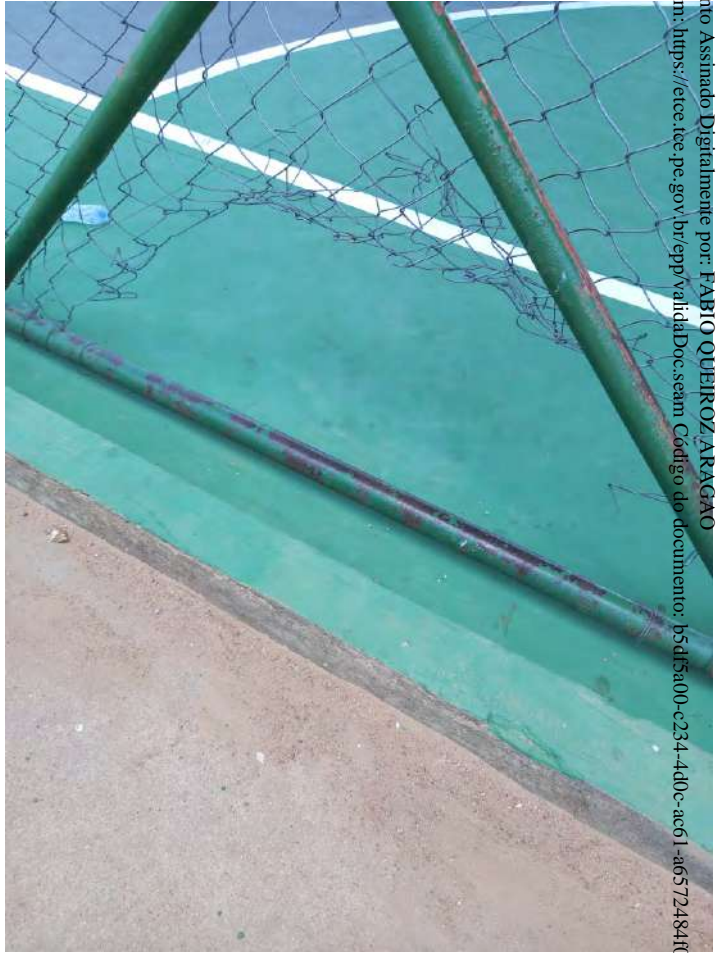
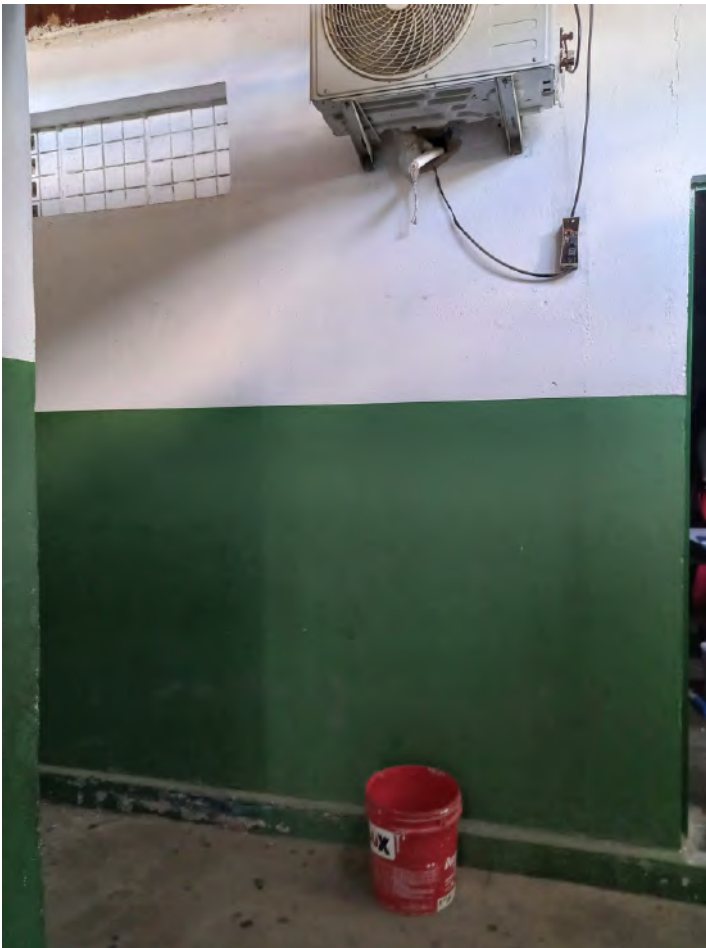
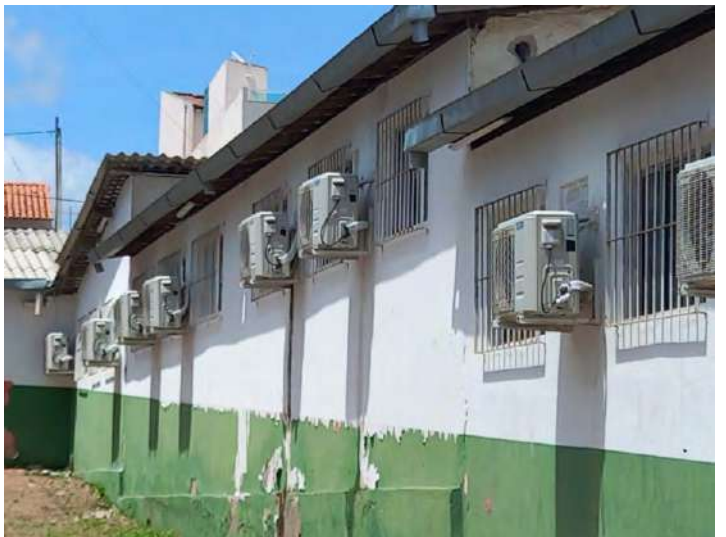
ESCADAS DE CERÂMICA COM FITAS ANTIDERRAPANTES DESGASTADAS, ALAMBRADO QUEBRADO, AUSÊNCIA DE DRENOS NOS ARES CONDICIONADOS.

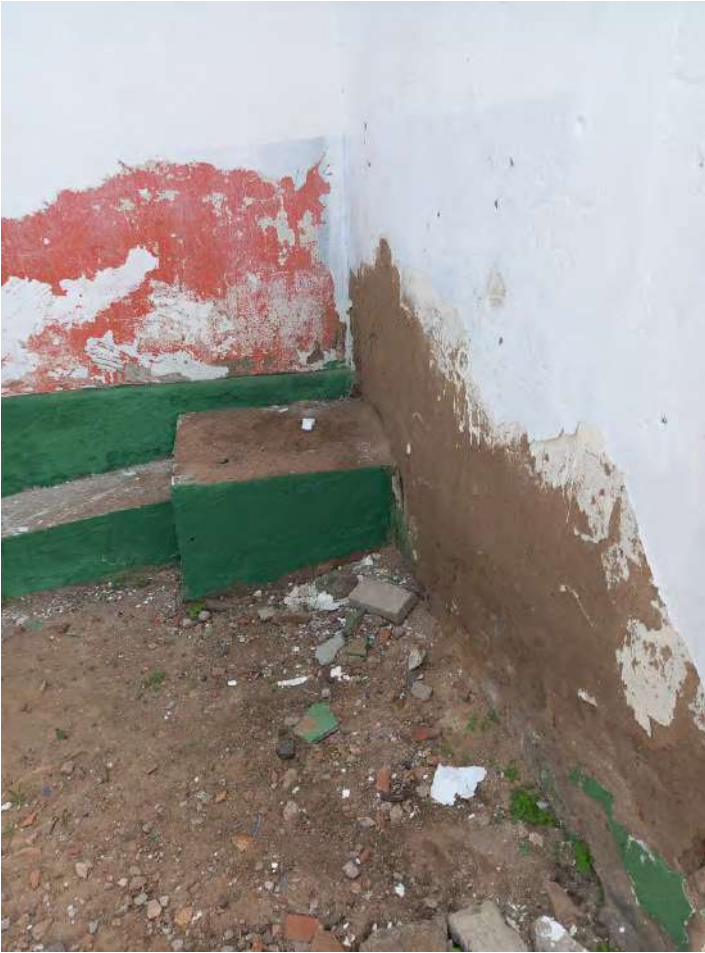
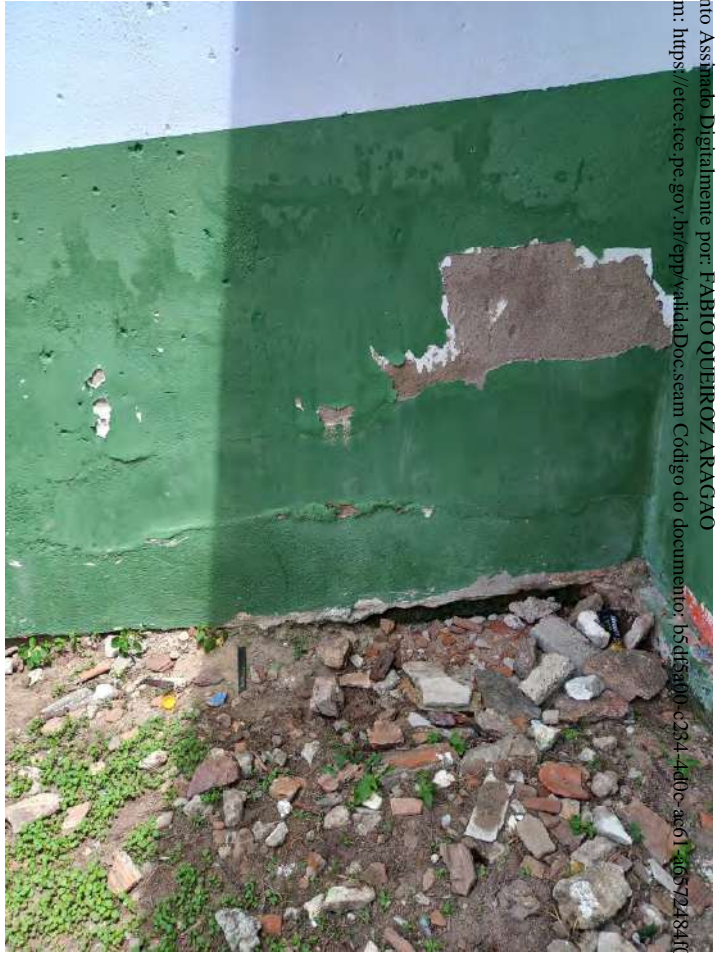
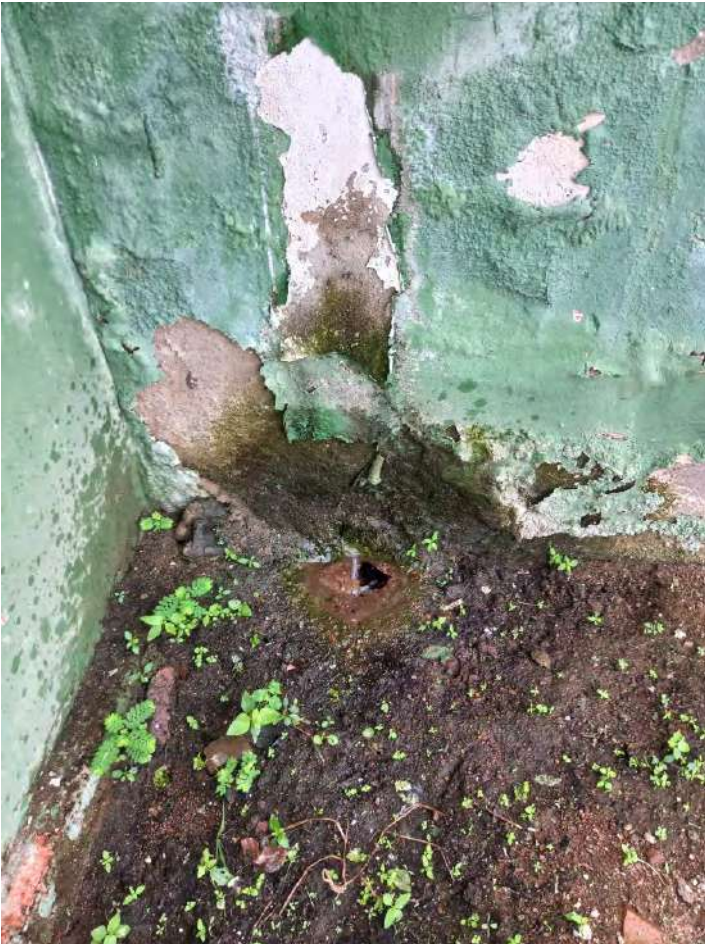
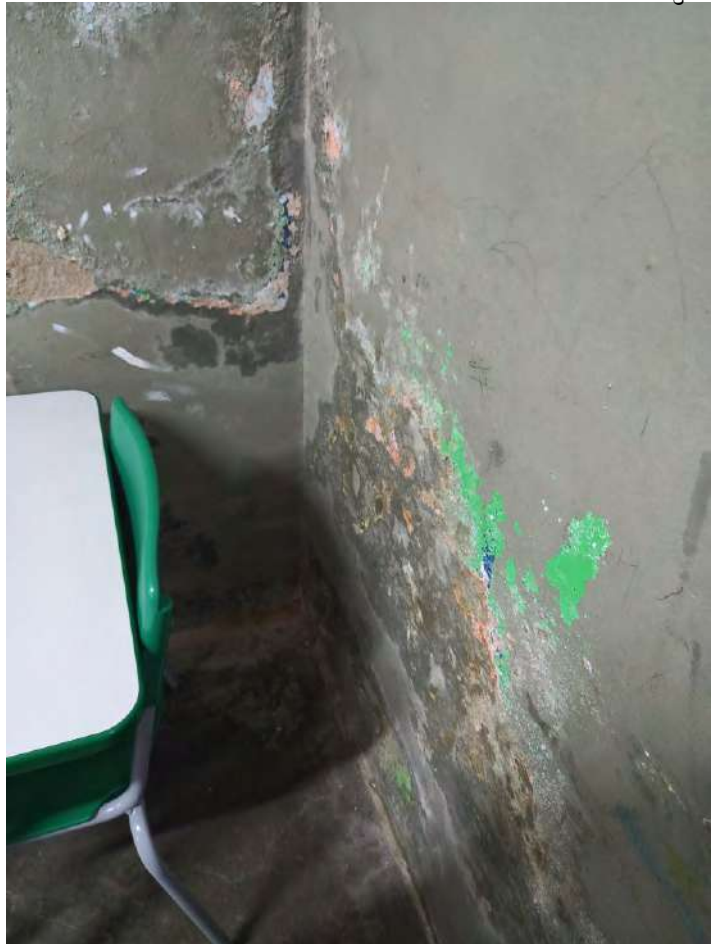
PAREDES COM INFILTRAÇÕES.

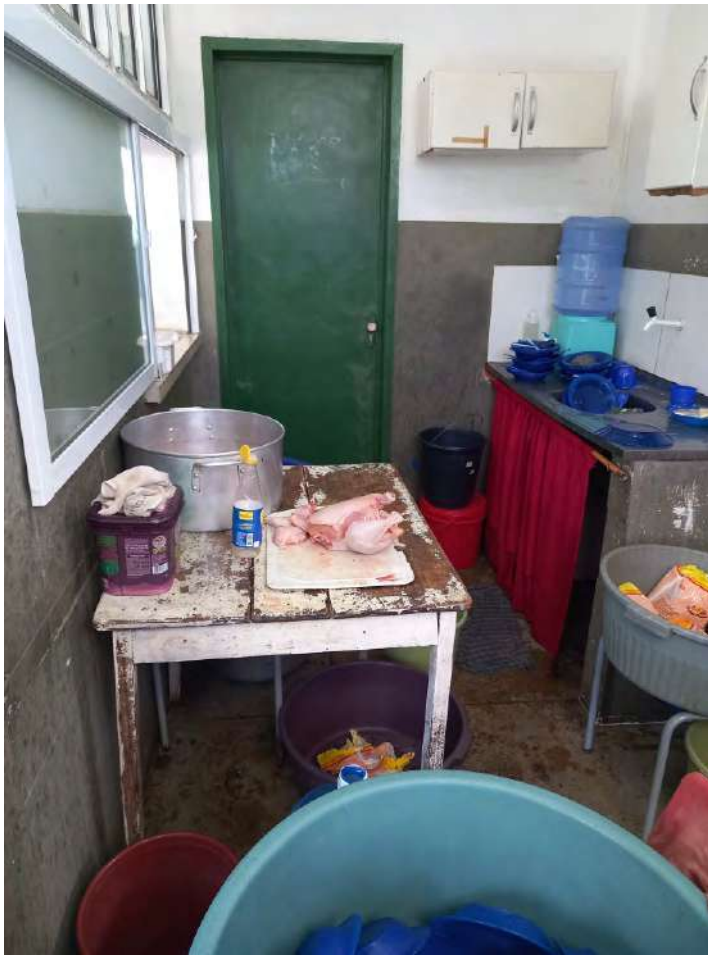
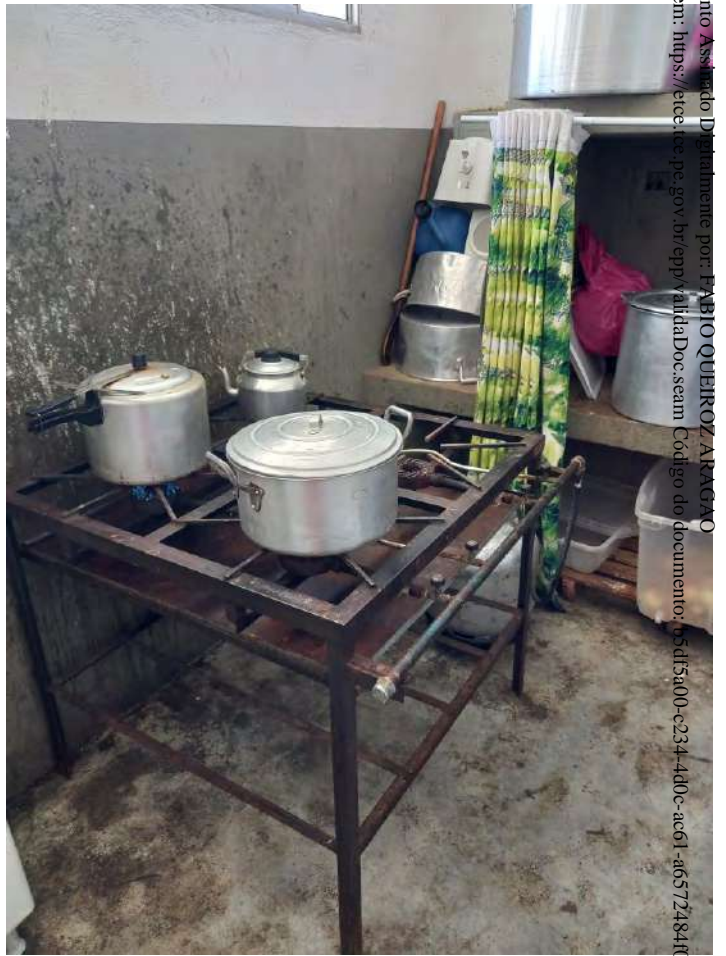
COZINHA SEM ESTRUTURA E SEM ESPAÇO.

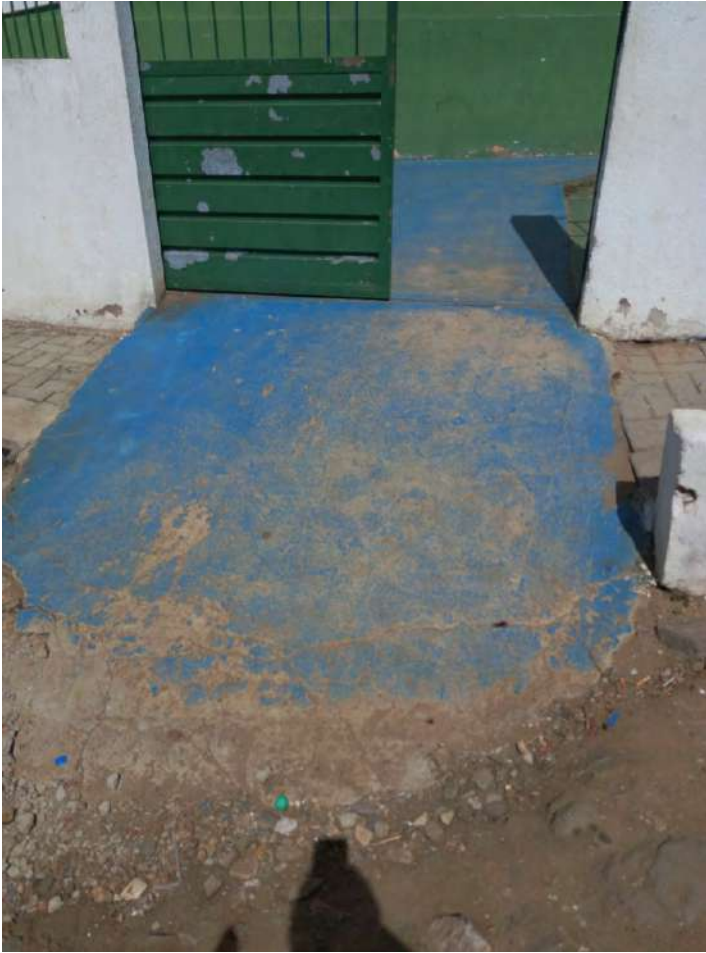
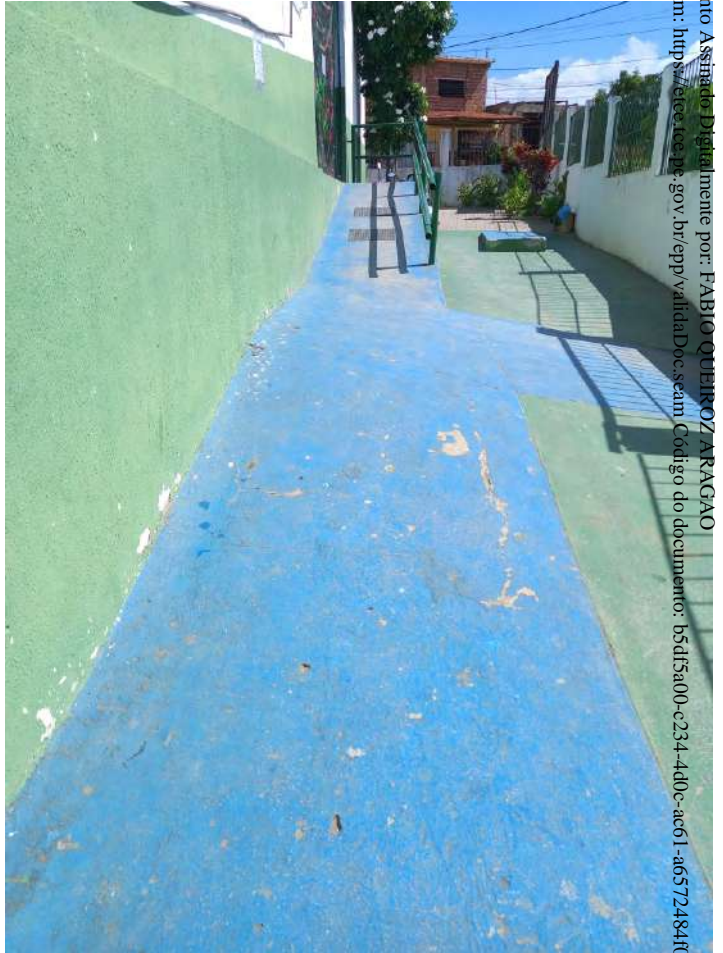
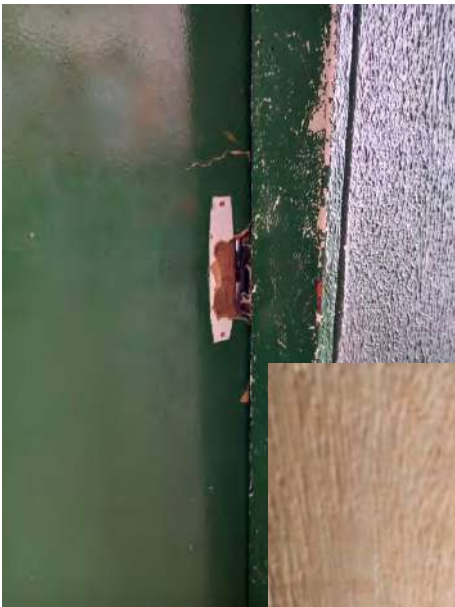
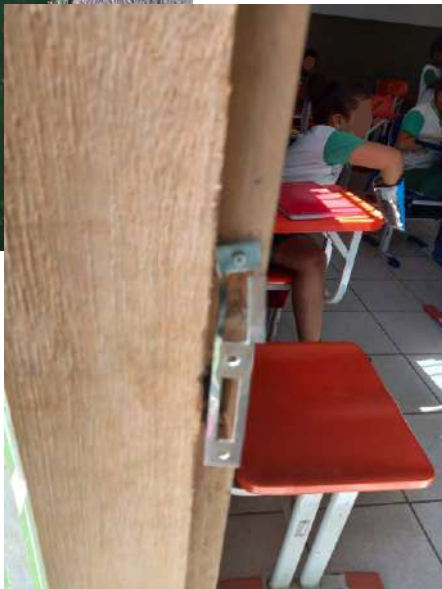
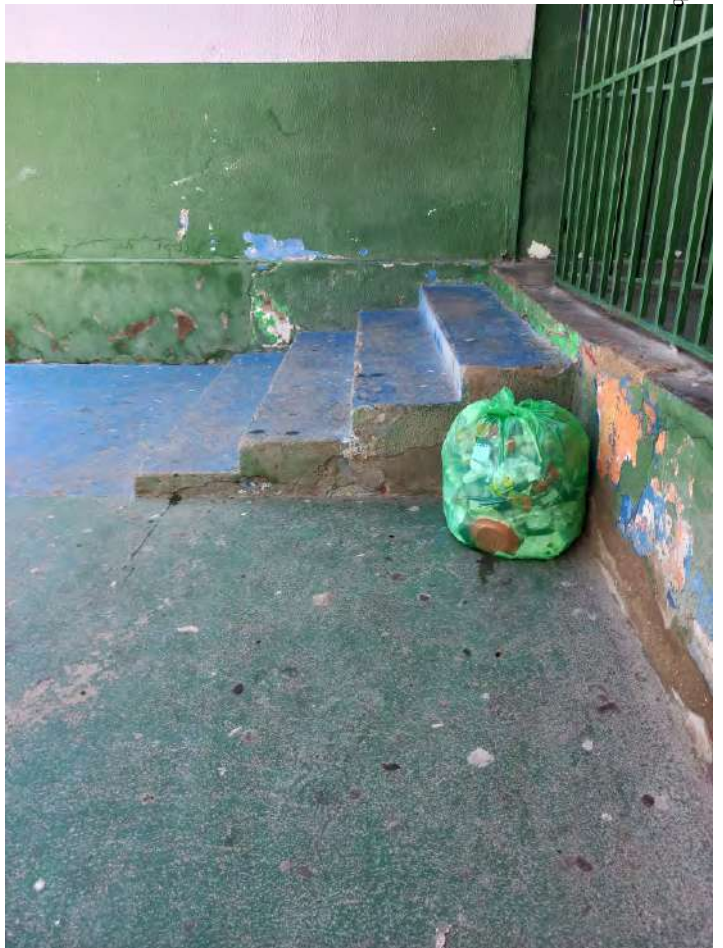
RAMPAS E ESCADAS ESCORREGADIAS POR CONTA DA PINTURA, TRINCOS DAS SALAS DA FRENTE QUEBRADOS.

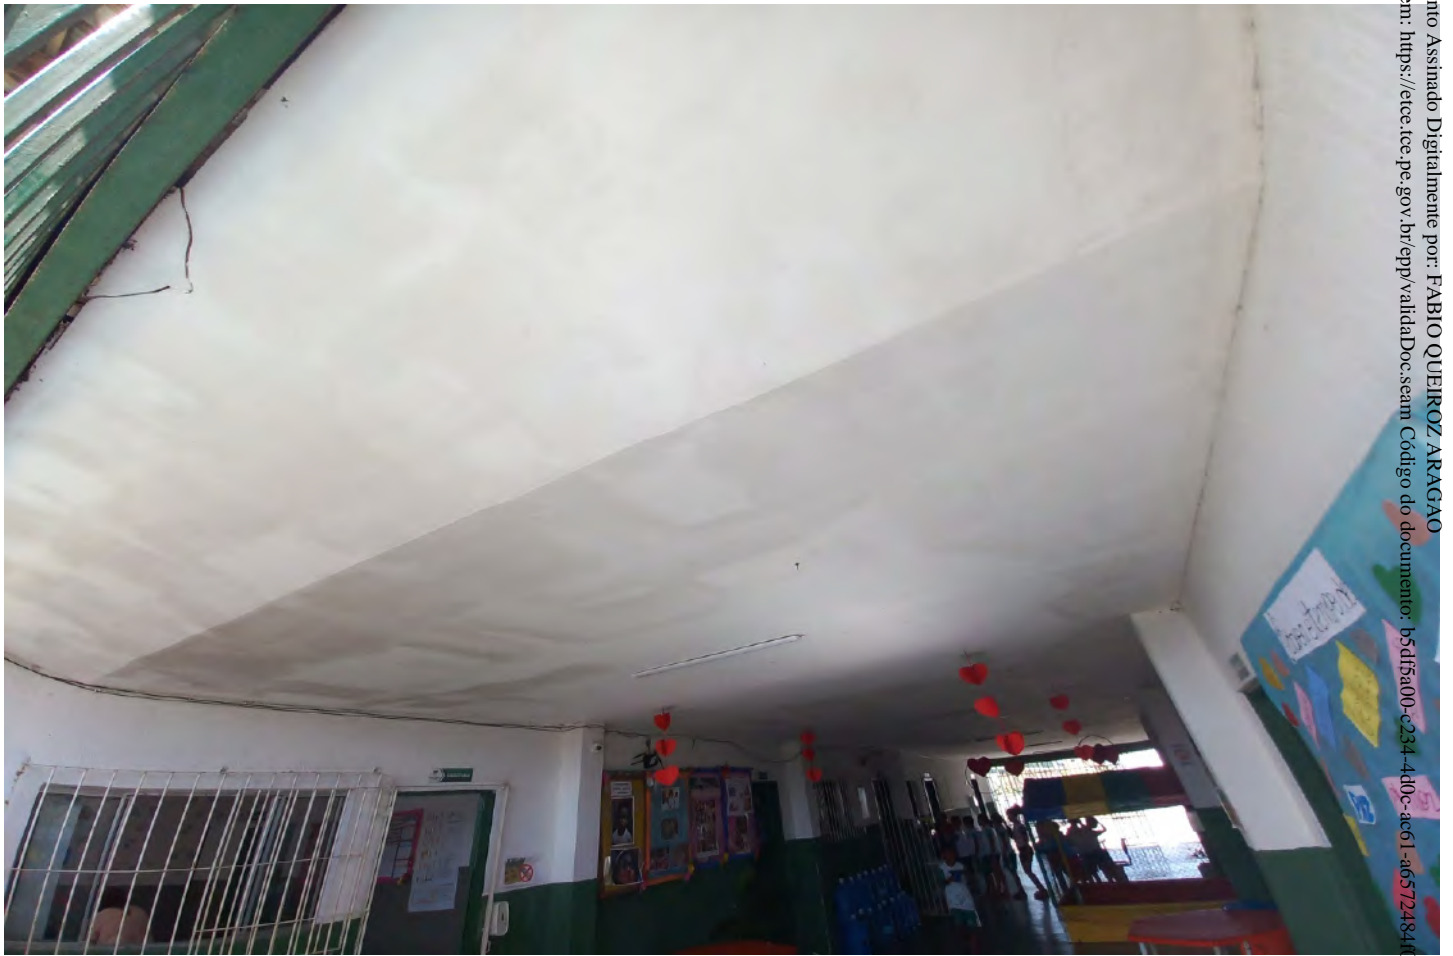
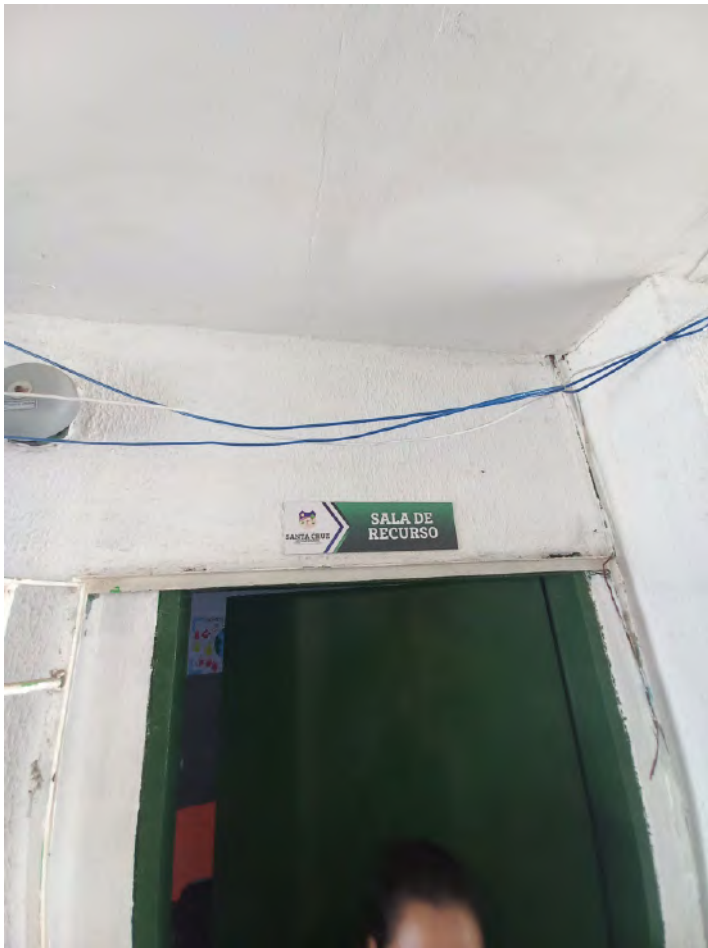
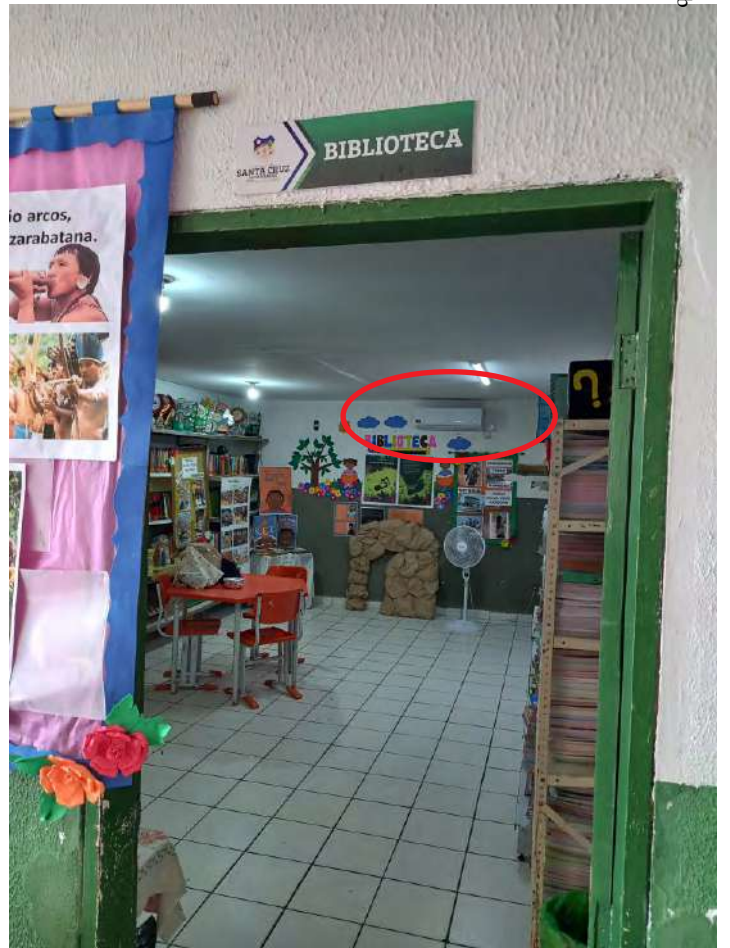
INFILTRAÇÃO NO GESSO DO PÁTIO, FIOS COM GAMBIARRA, AR CONDICIONADO DA BIBLIOTECA QUEBRADO.

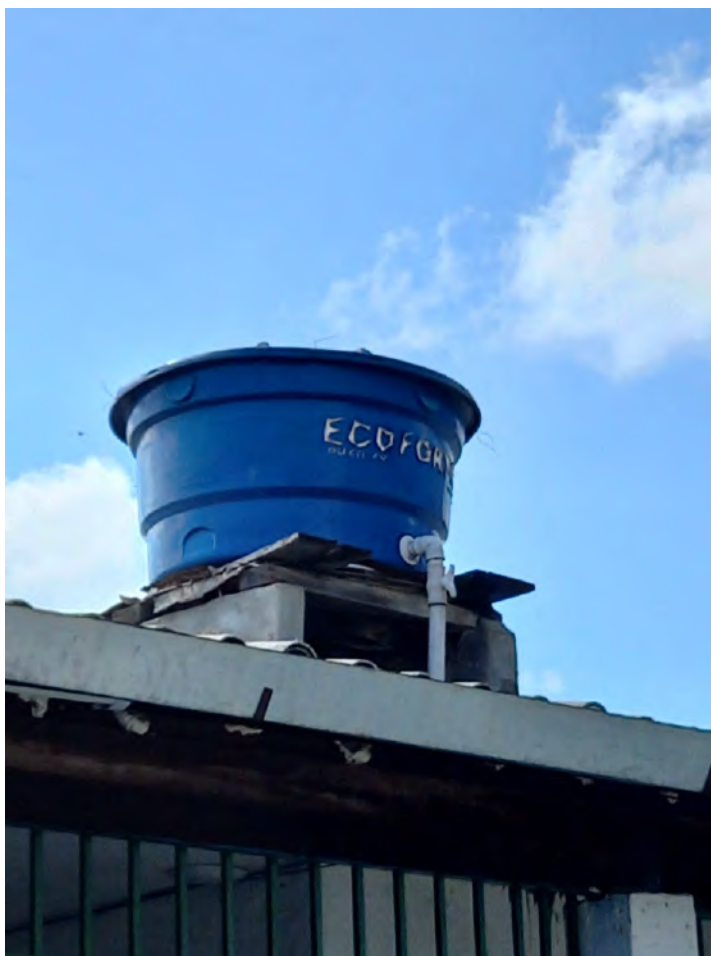
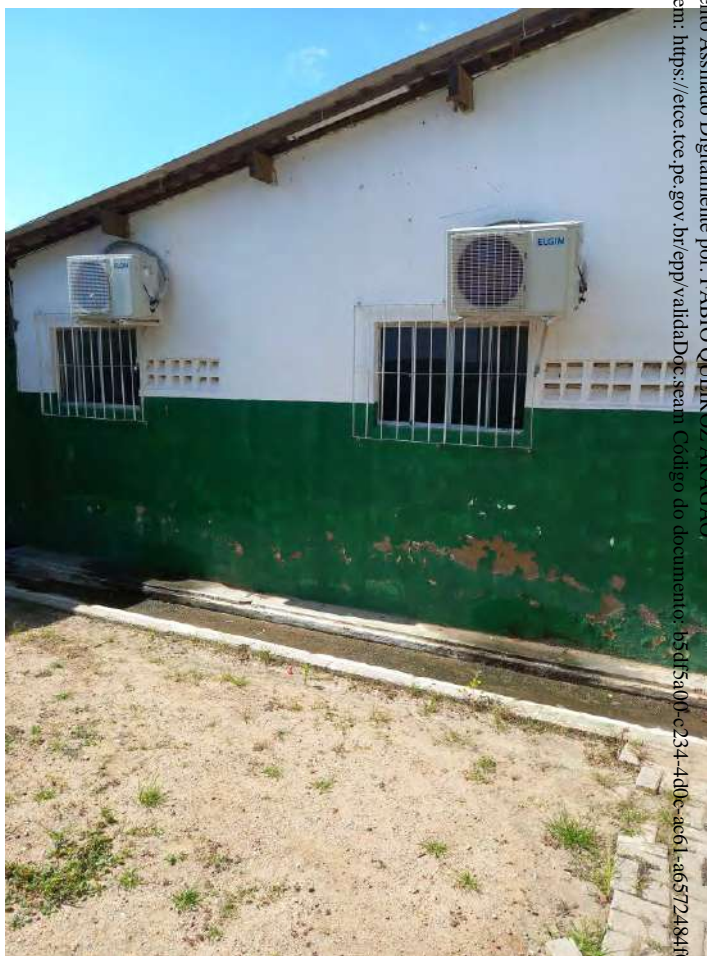
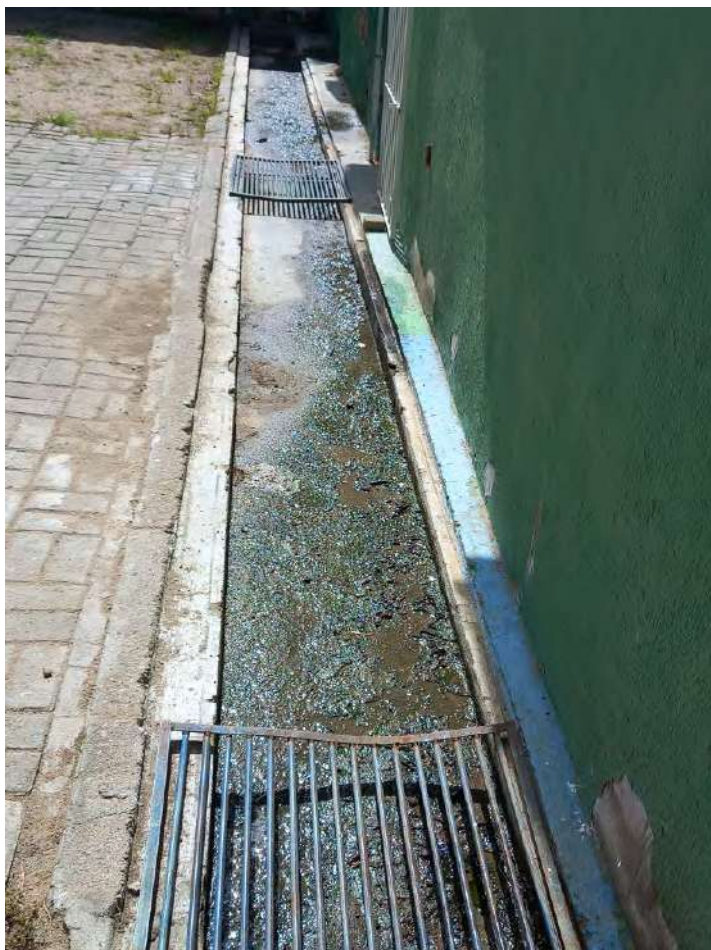
ESTRUTURA DE MADEIRA DA CAIXA D'ÁGUA CEDENDO, AUSÊNCIA DE DRENOS NOS ARCONDICIONADOS, VALA ABERTA NA PORTA DAS SALAS, MASTROS QUEBRADOS.

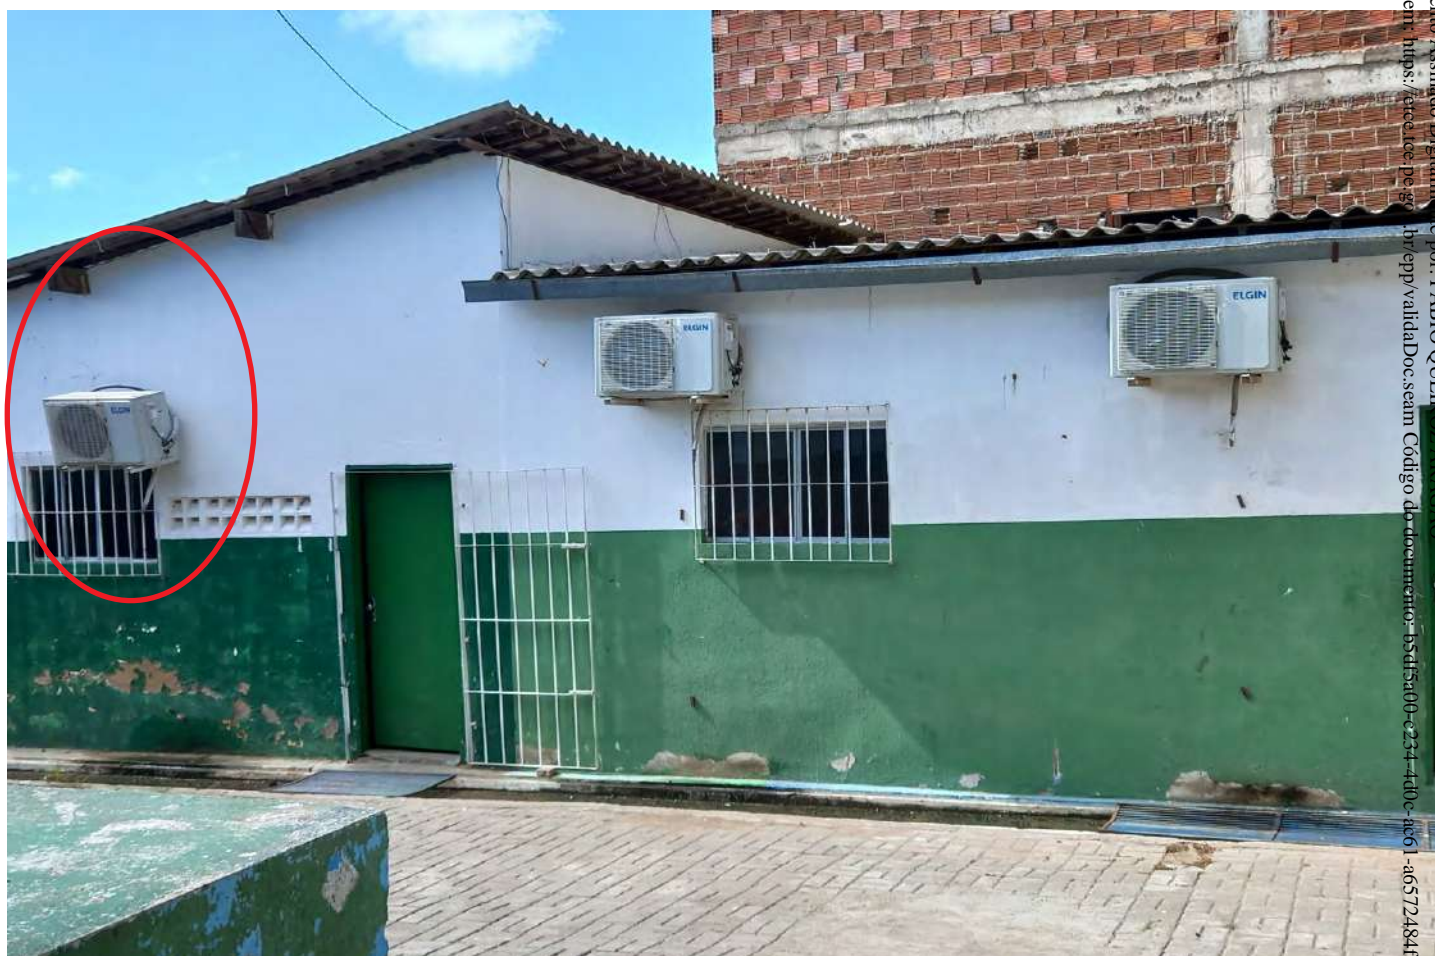
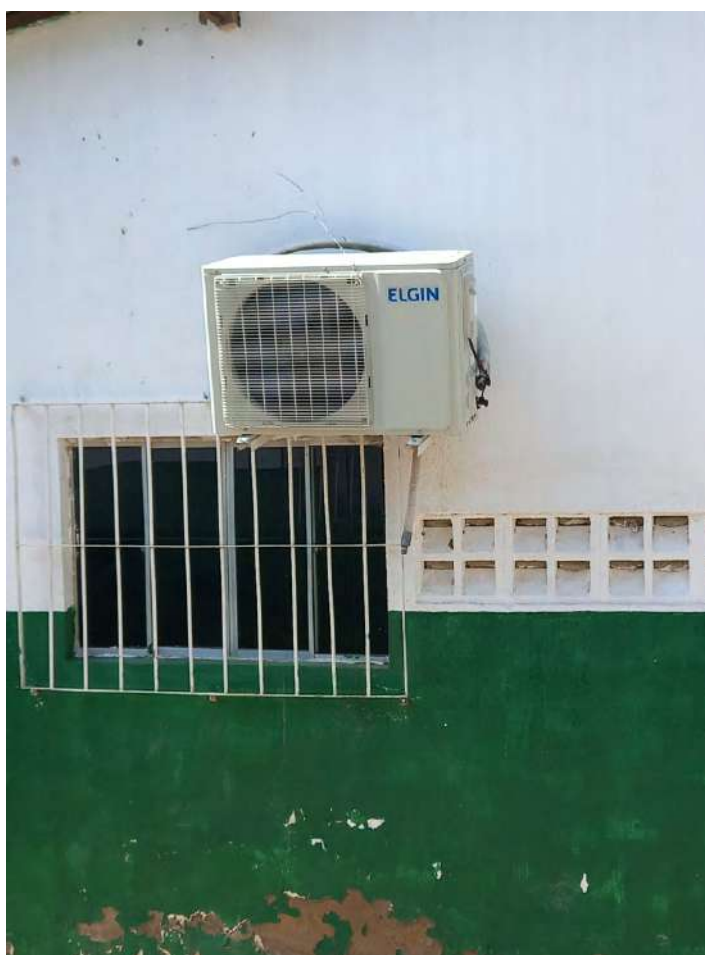
SUSTENTAÇÃO DO AR CONDICIONADO QUEBRADA.

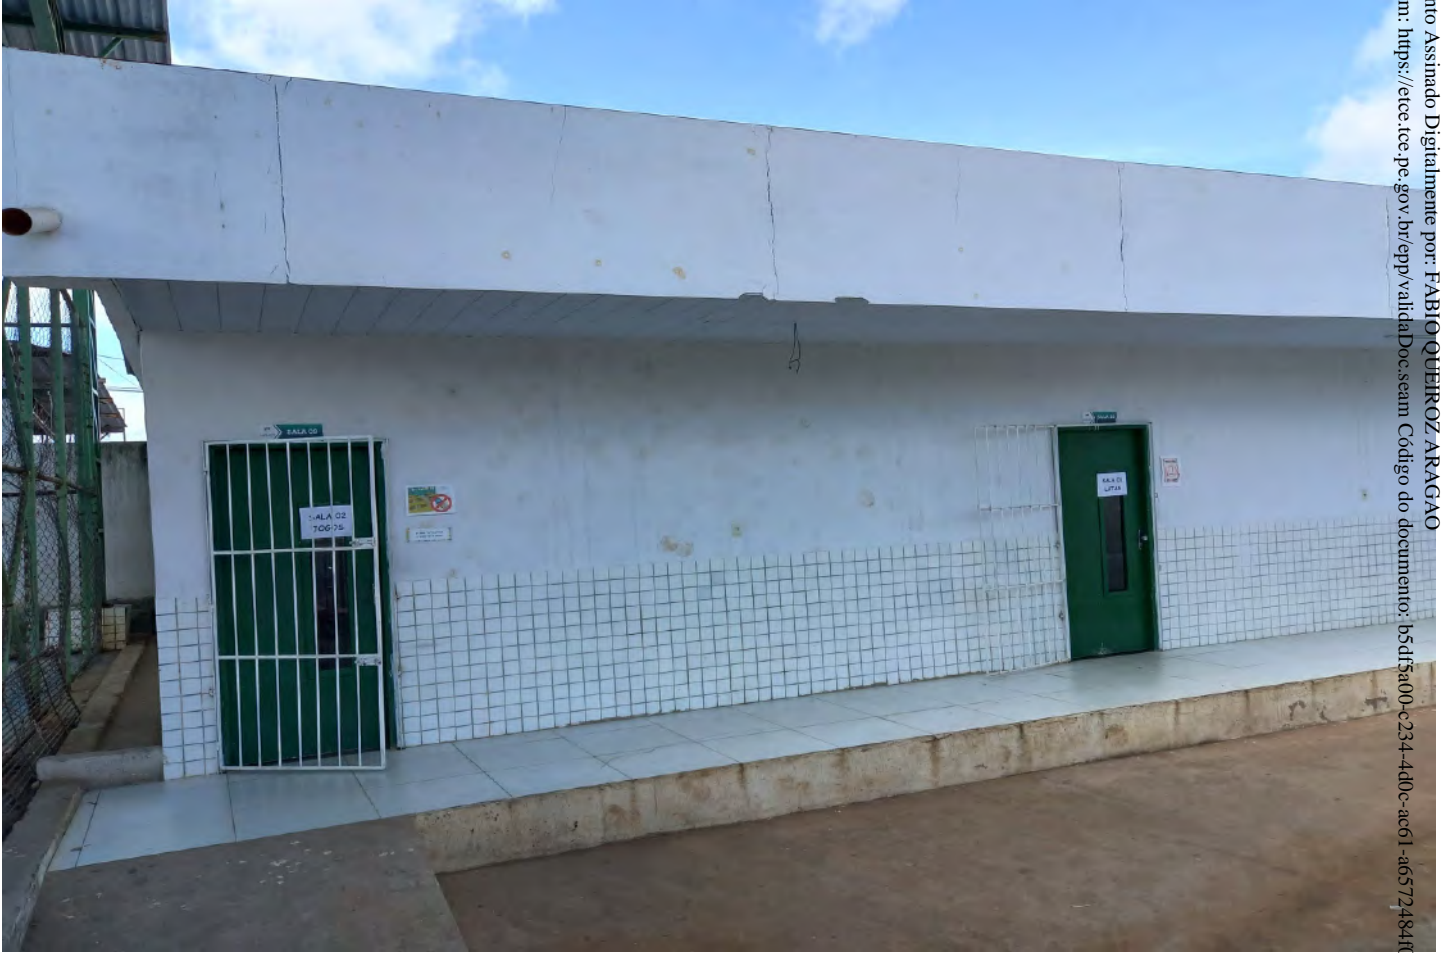
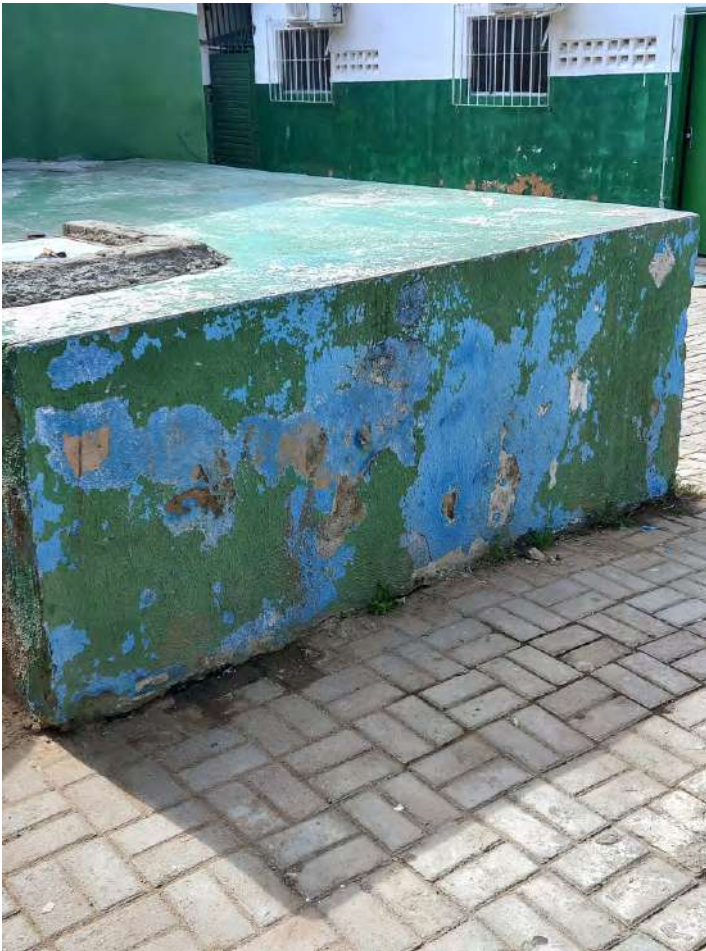
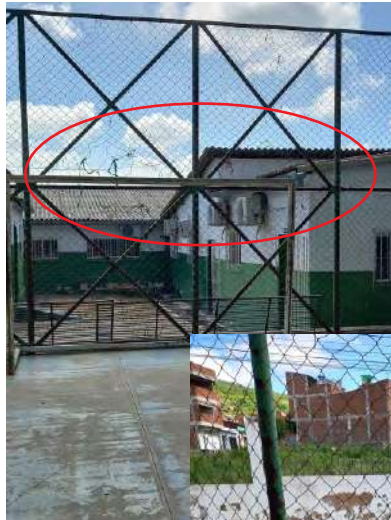
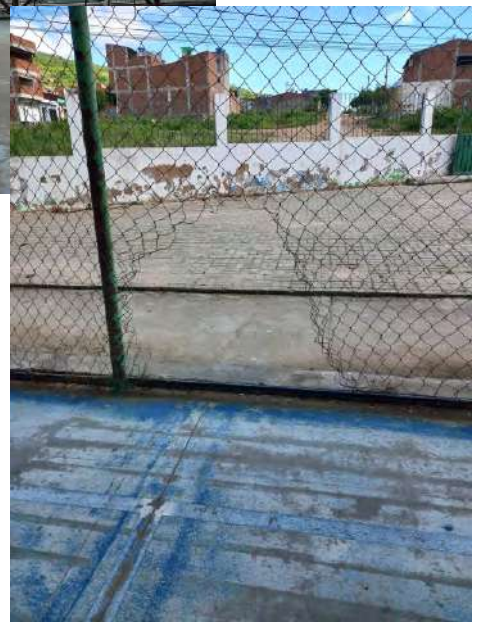
MARQUISE COM RACHADURAS, CISTERNA COM VAZAMENTOS, ALAMBRADO DA QUADRA QUEBRADO.

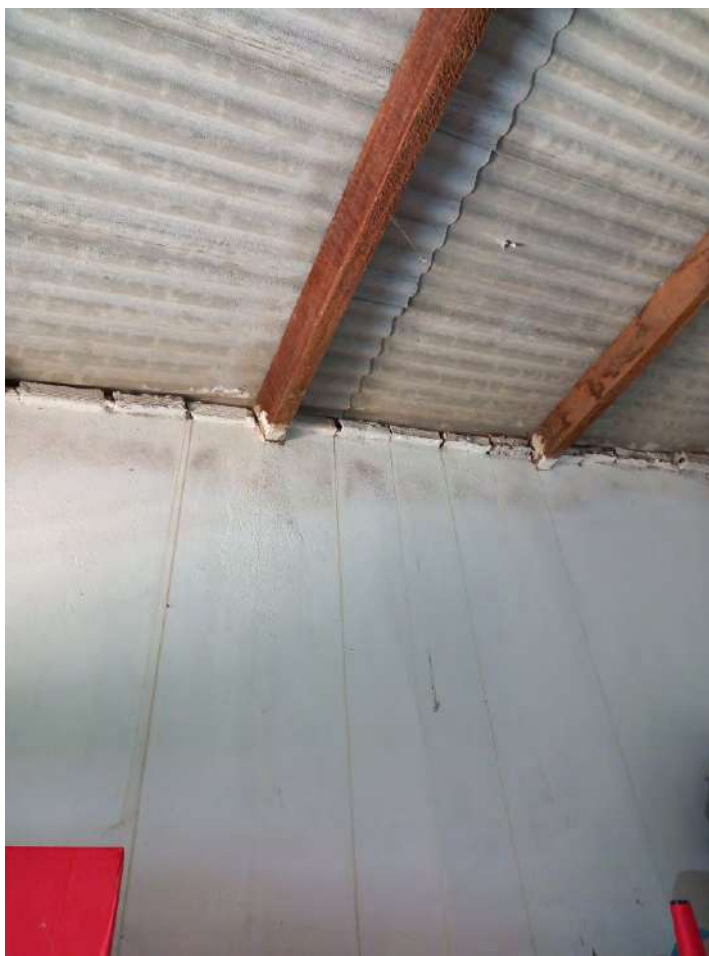
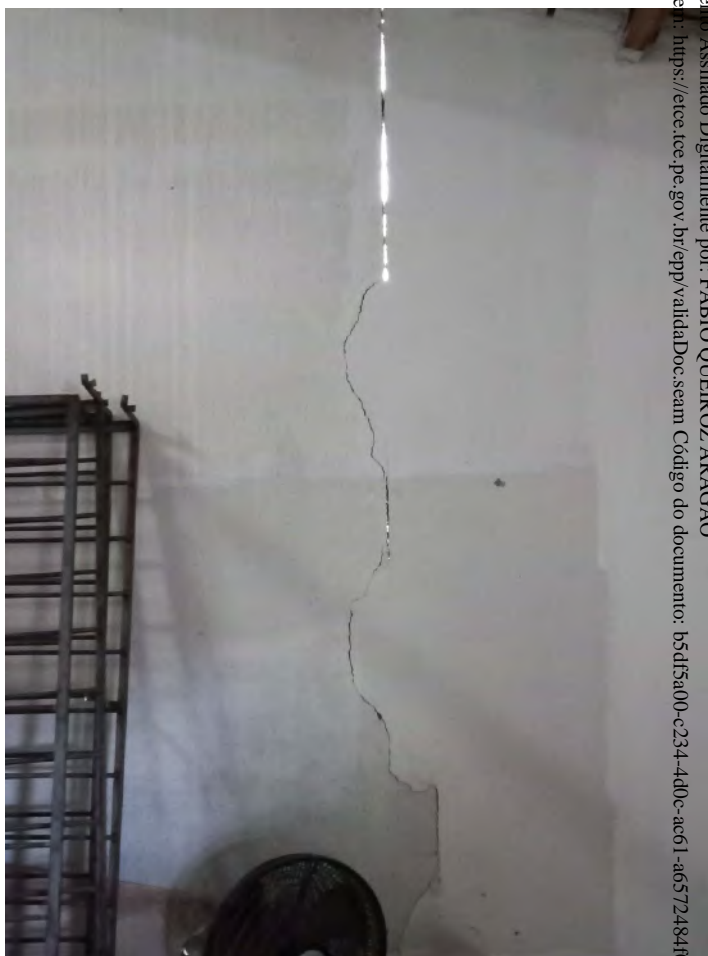
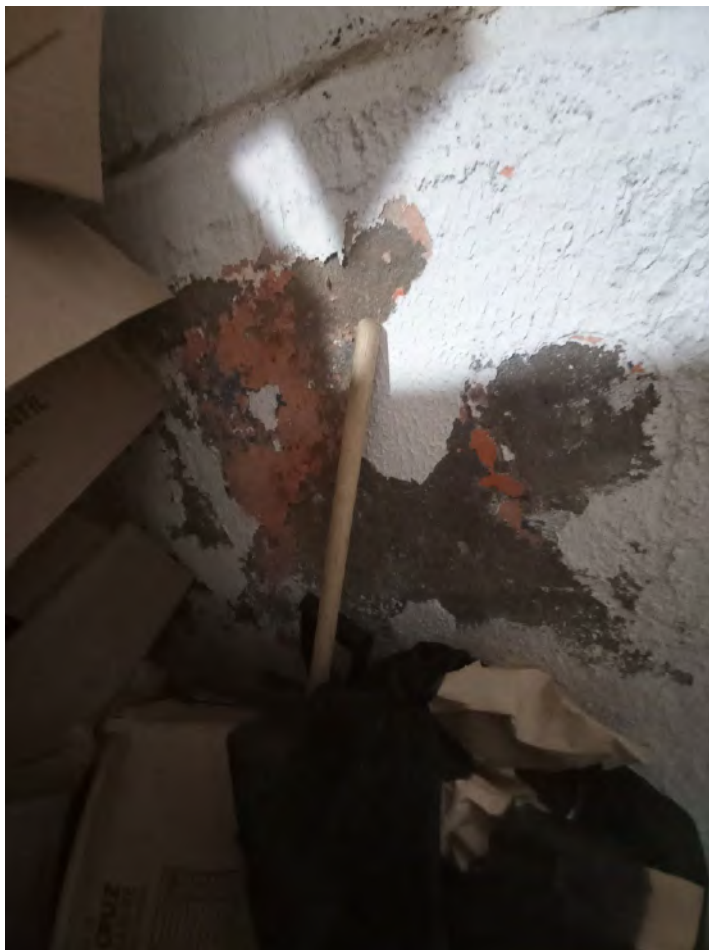
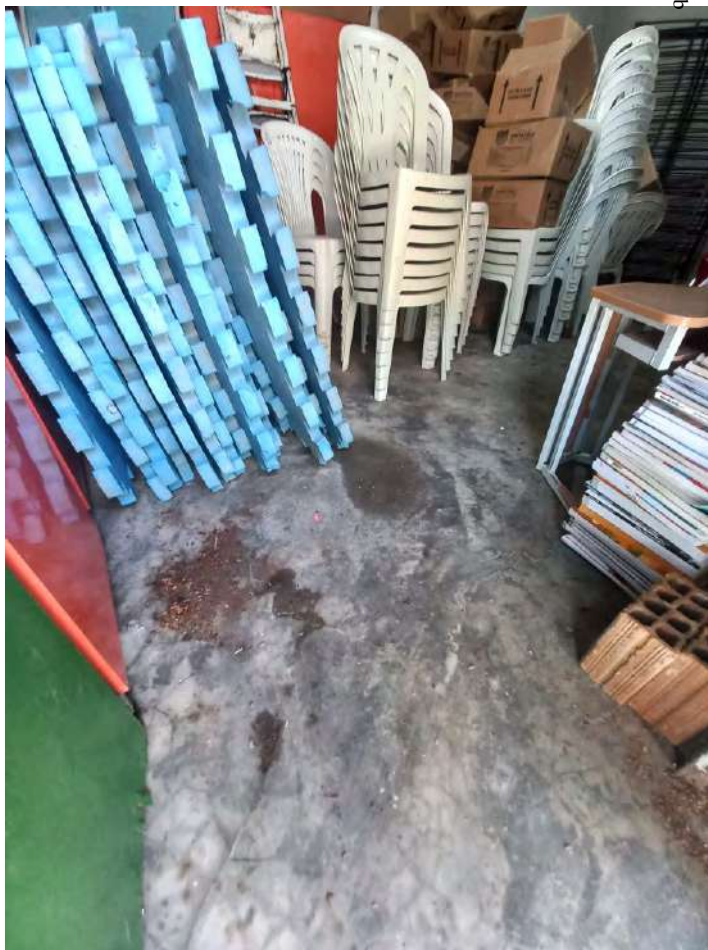
PAREDES DO ALMOXARIFADO COM RACHADURA, INFILTRAÇÕES E PISO COM POÇAS D'ÁGUA. É PROVÁVEL QUE A UMIDADE E O ACÚMULO DE ÁGUA SEJA DECORRENTE DO VAZAMENTO DA CISTERNA.
