ESCOLA MUNICIPAL MARIA DO SOCORRO FLORÊNCIO ARAGÃO

ESCOLA MUNICIPAL PROFª MARIA LUCINA GONÇALVES

ESCOLA MUNICIPAL PROFª ORLANDINA ARRUDA ARAGÃO

ESCOLA MUNICIPAL PROF. ANTÔNIO GOMES ARAGÃO

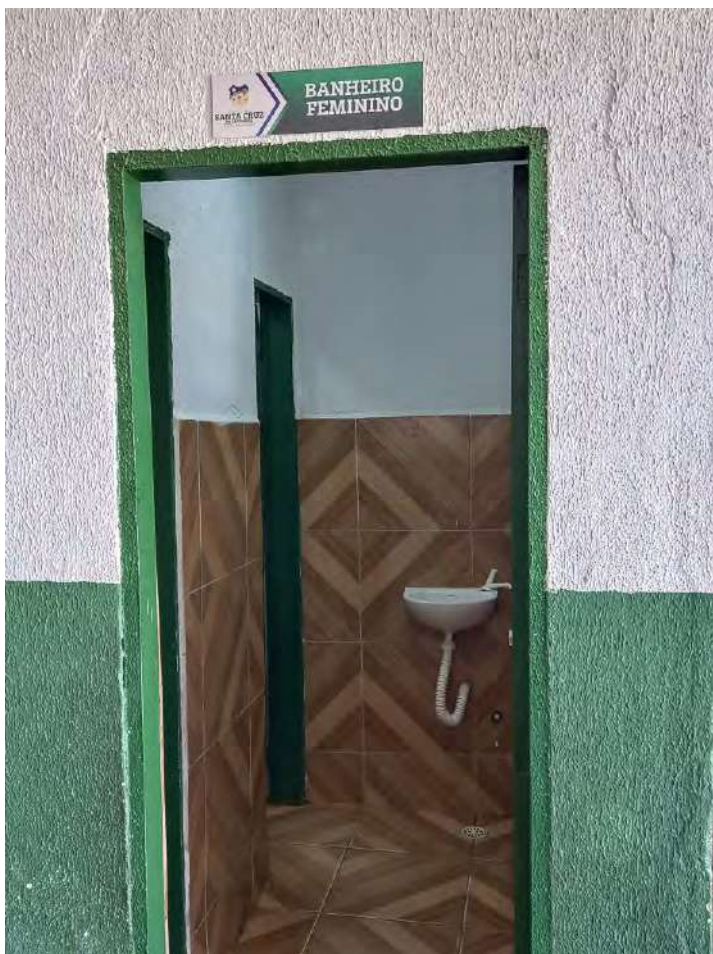
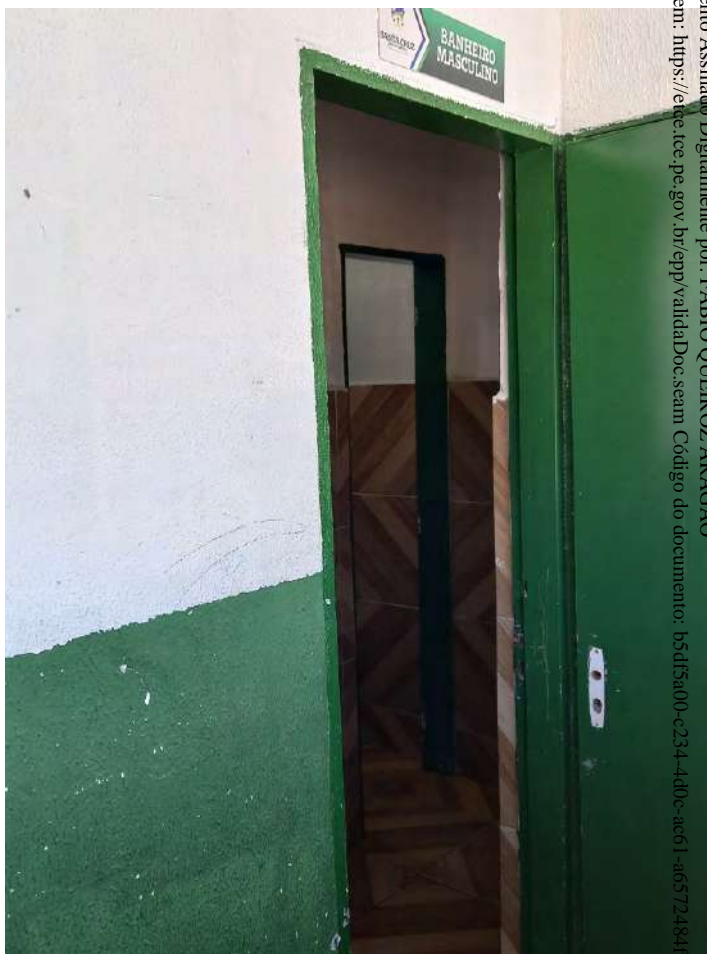
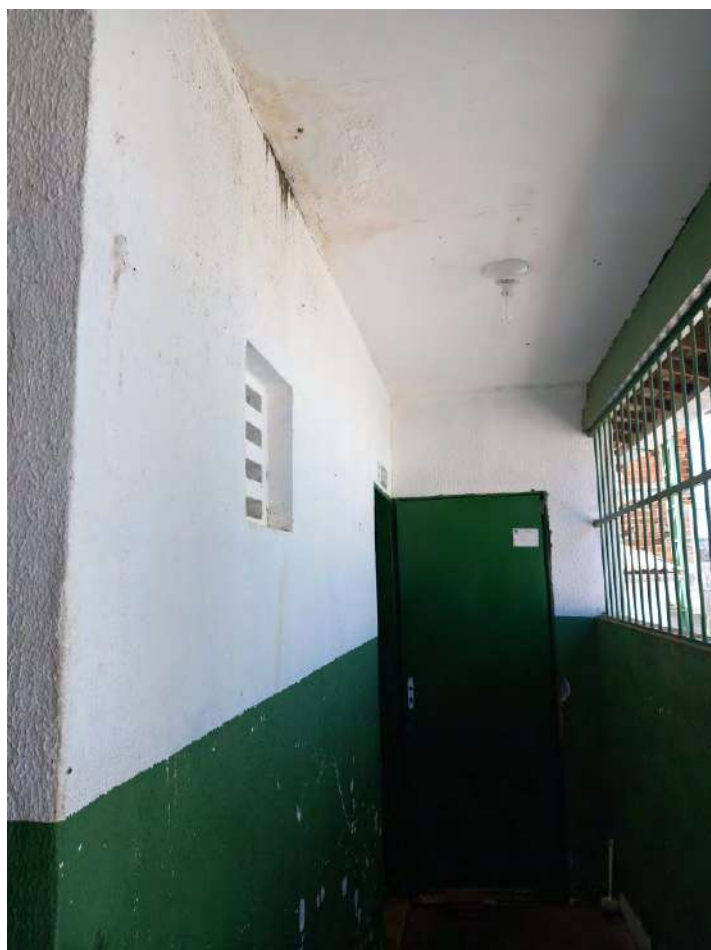
BANHEIROS COM PORTAS ESTREITAS. SEM ACESSIBILIDADE A CADEIRANTES.

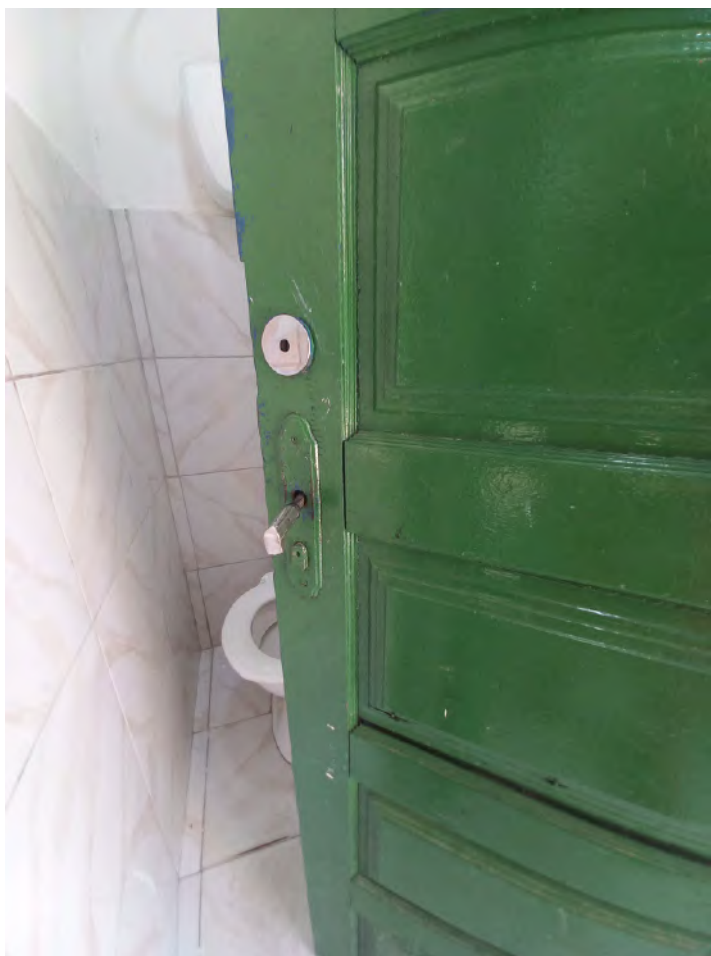
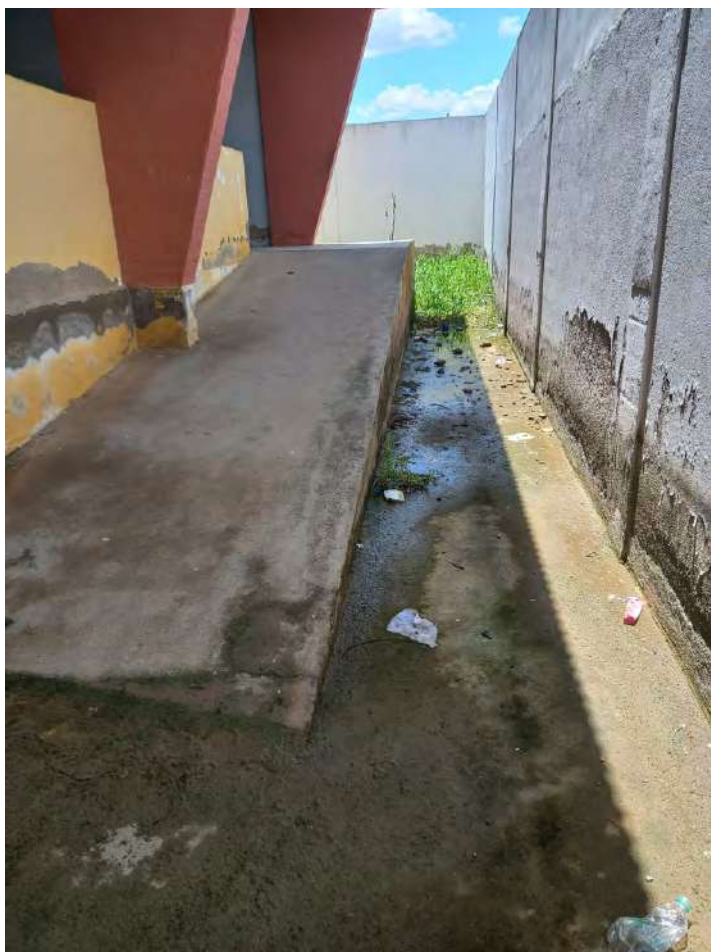
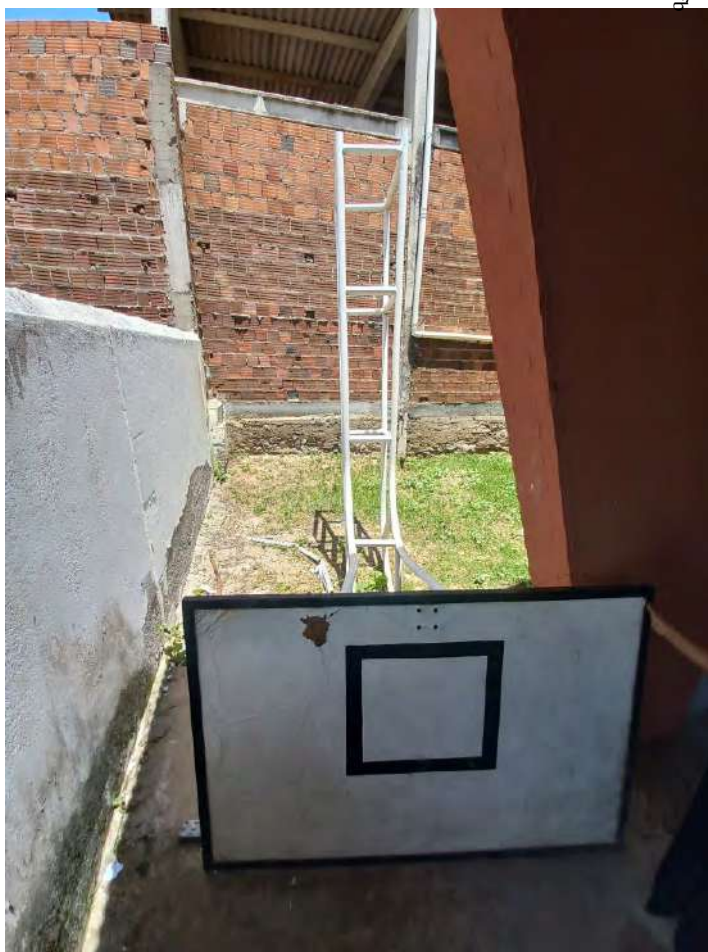
ALGUNS TRINCOS QUEBRADOS, ACÚMULO DE ÁGUA DO CÓRREGO AO LADO DA QUADRA
CESTA DE BASQUETE QUEBRADA.
