# CENTRO MUNICIPAL DE EDUCAÇÃO INFANTIL PREFEITO AUGUSTINHO RUFINO DE MELO

# ESCOLA MUNICIPAL VEREADOR CIRÍACO RAMOS DE LIMA

# CRECHE ARNALDO MONTEIRO DE ARAÚJO

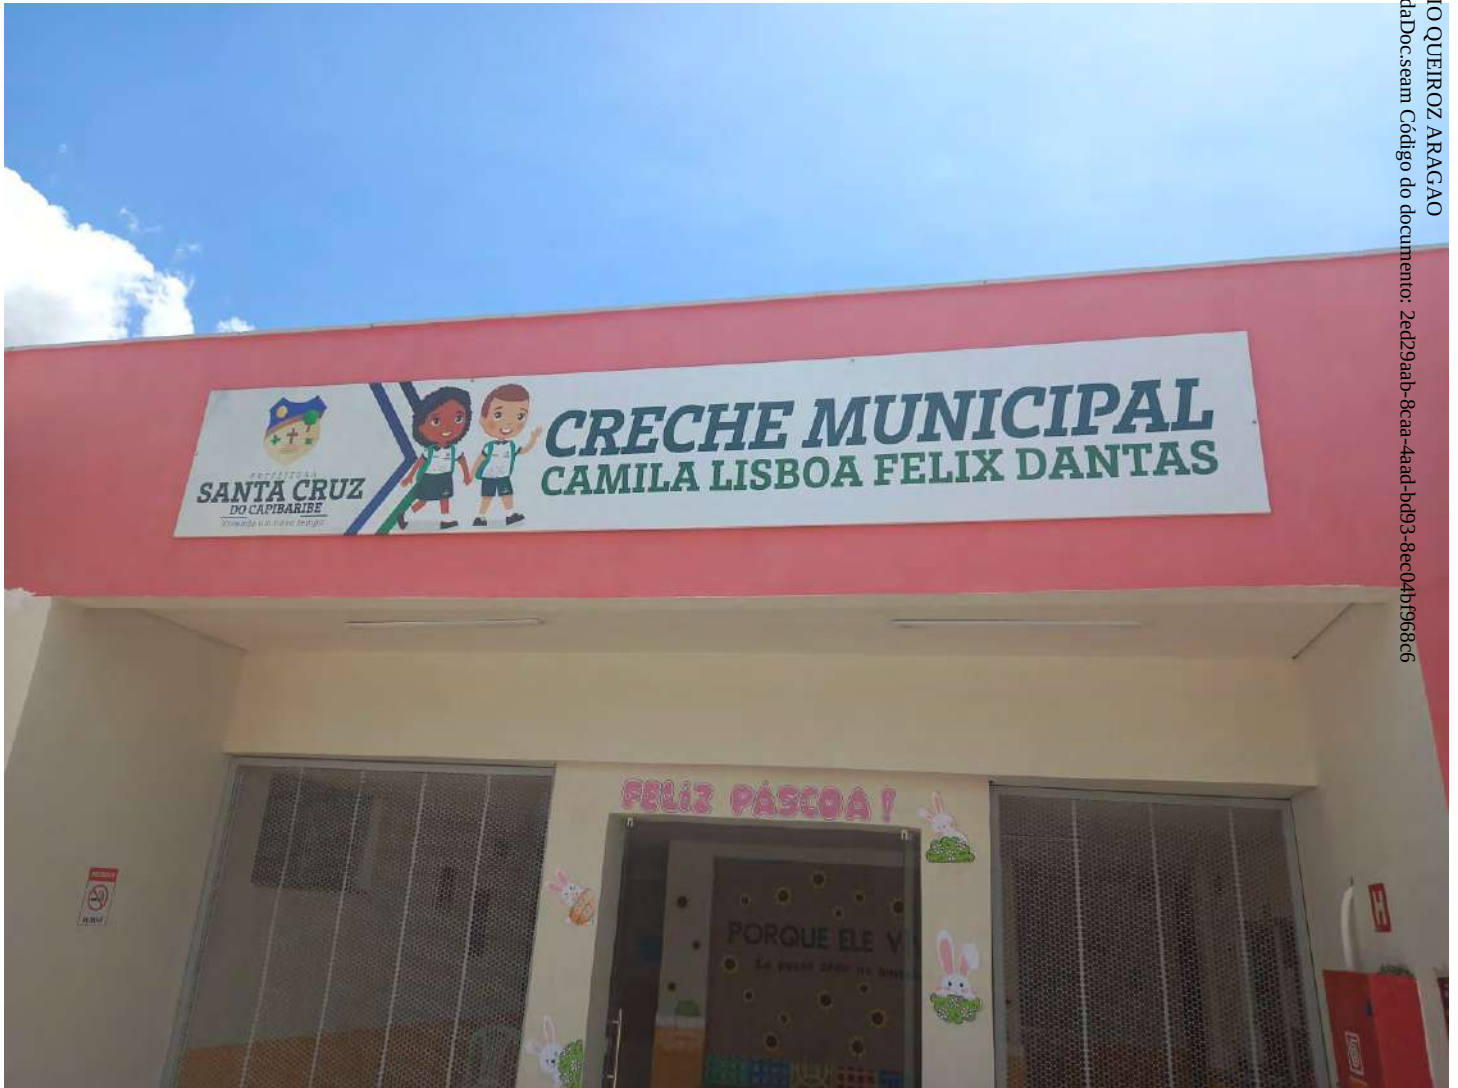
AUSÊNCIA DE RAMPA DE ACESSIBILIDADE.

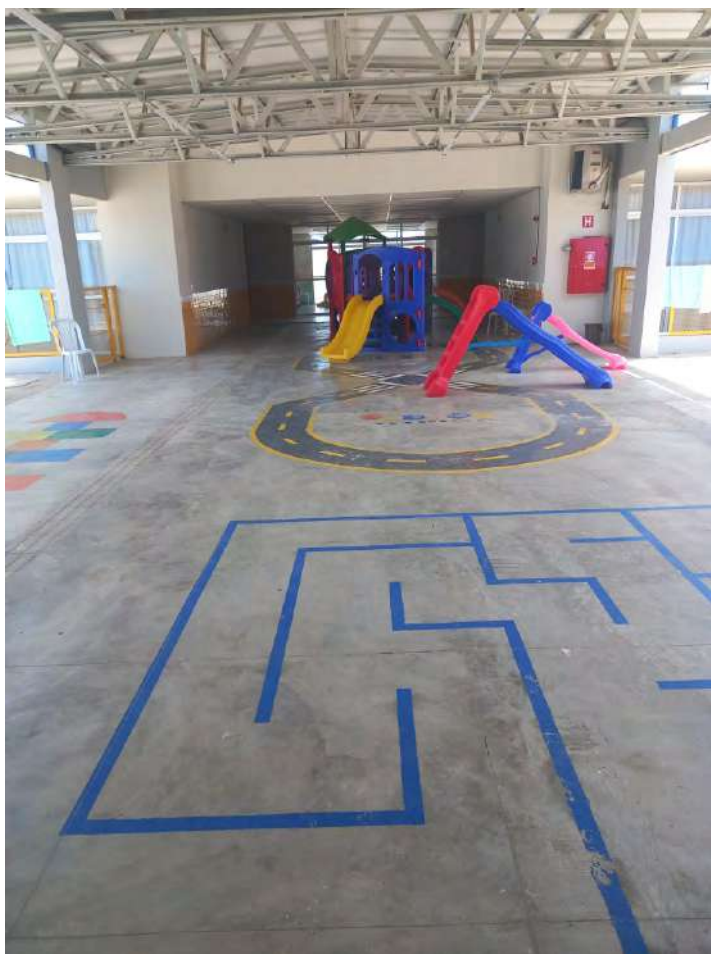
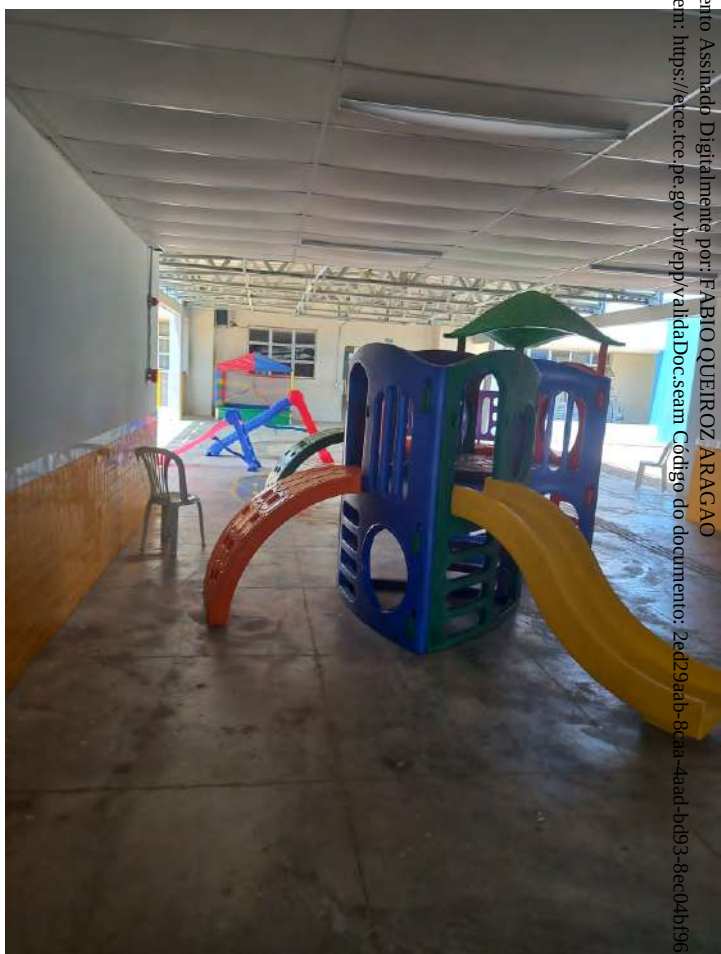
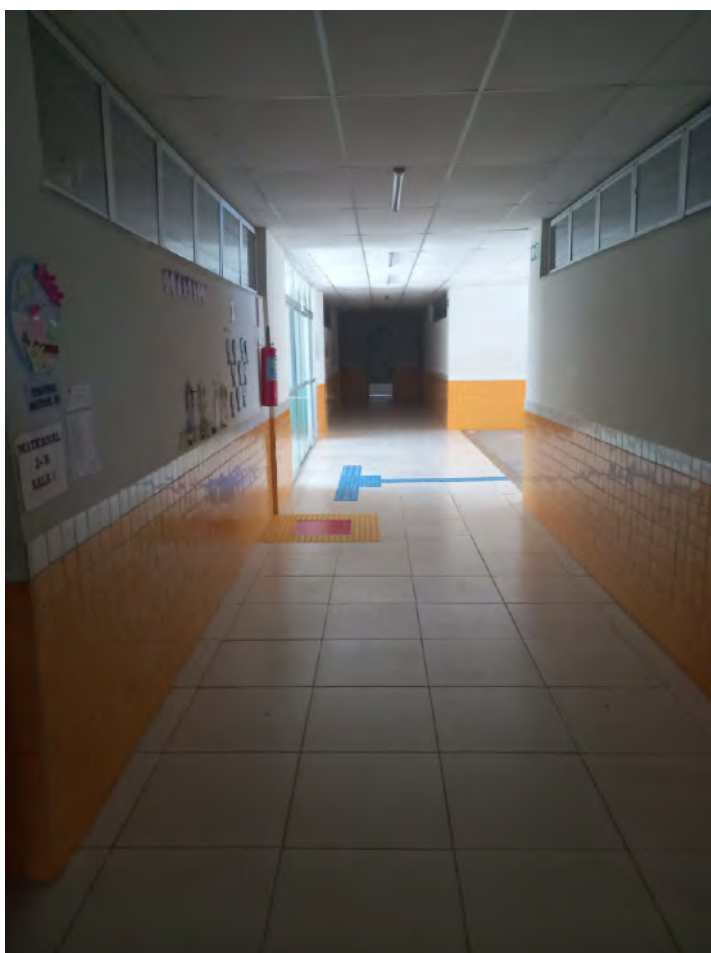
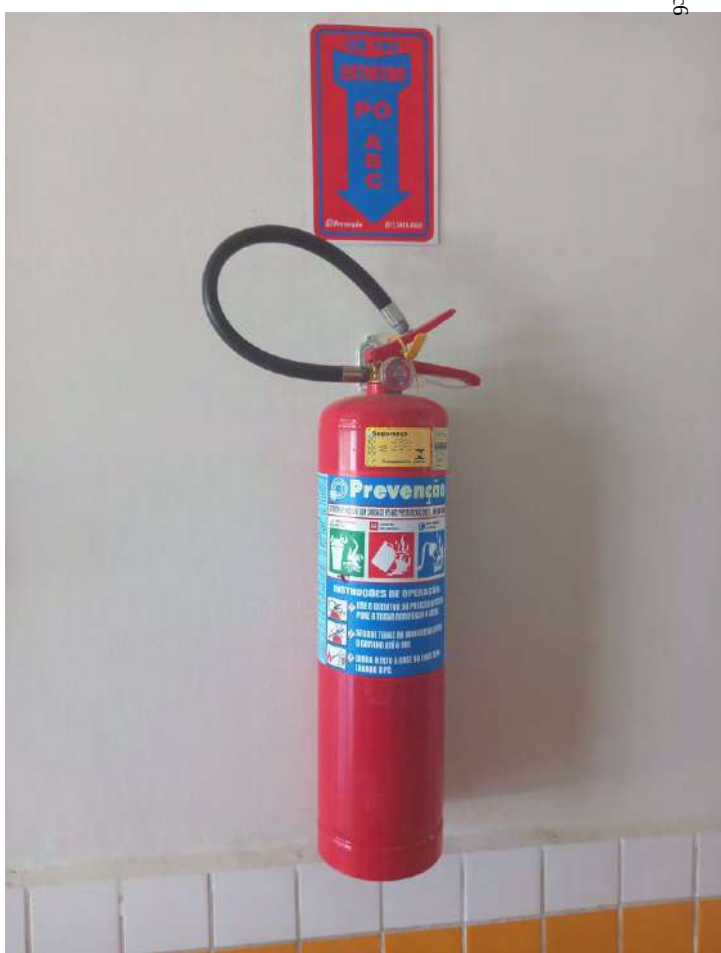
AUSÊNCIA DE GRADES DE PROTEÇÃO NAS PORTAS E JANELAS, JANELAS COM ESQUADROS MAL INSTALADAS. PORTA PRECISANDO DE REPAROS.

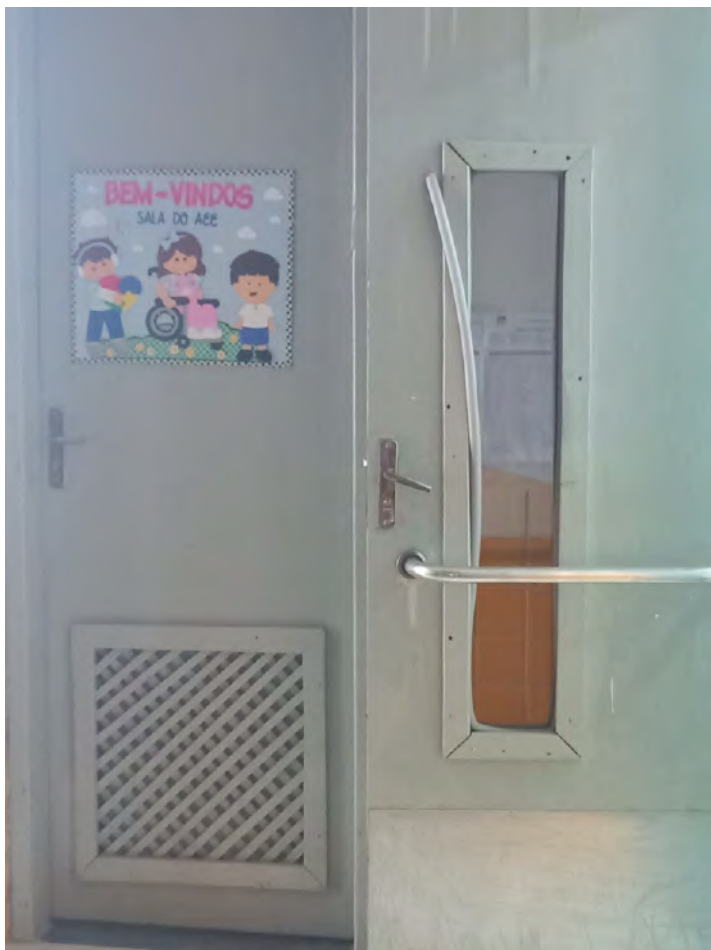
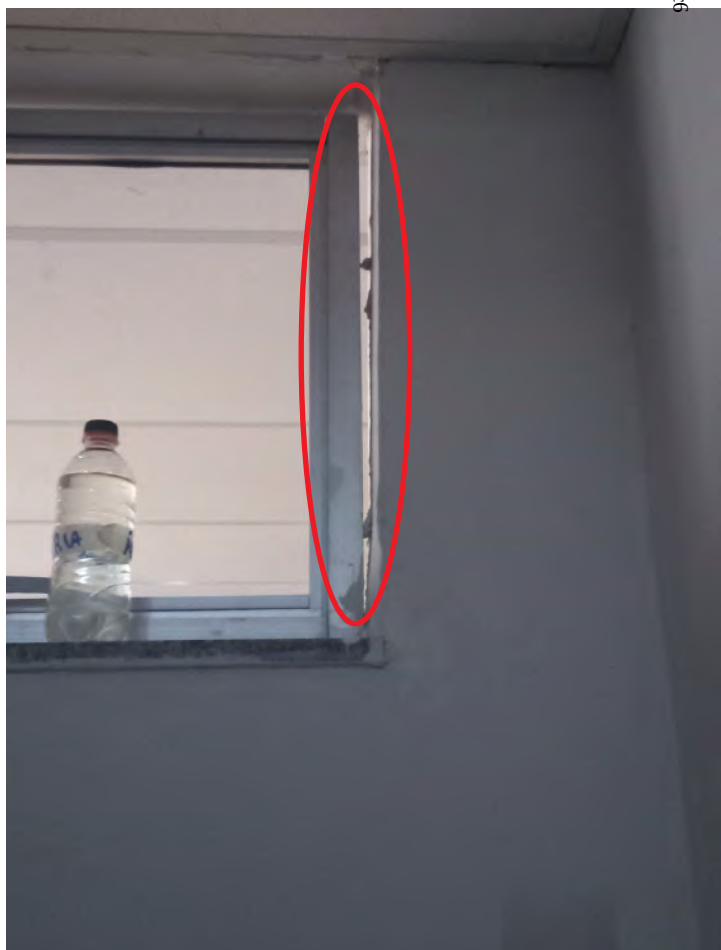
## PORTAS QUEBRADAS, PIAS E DESCARGAS QUEBRADAS.

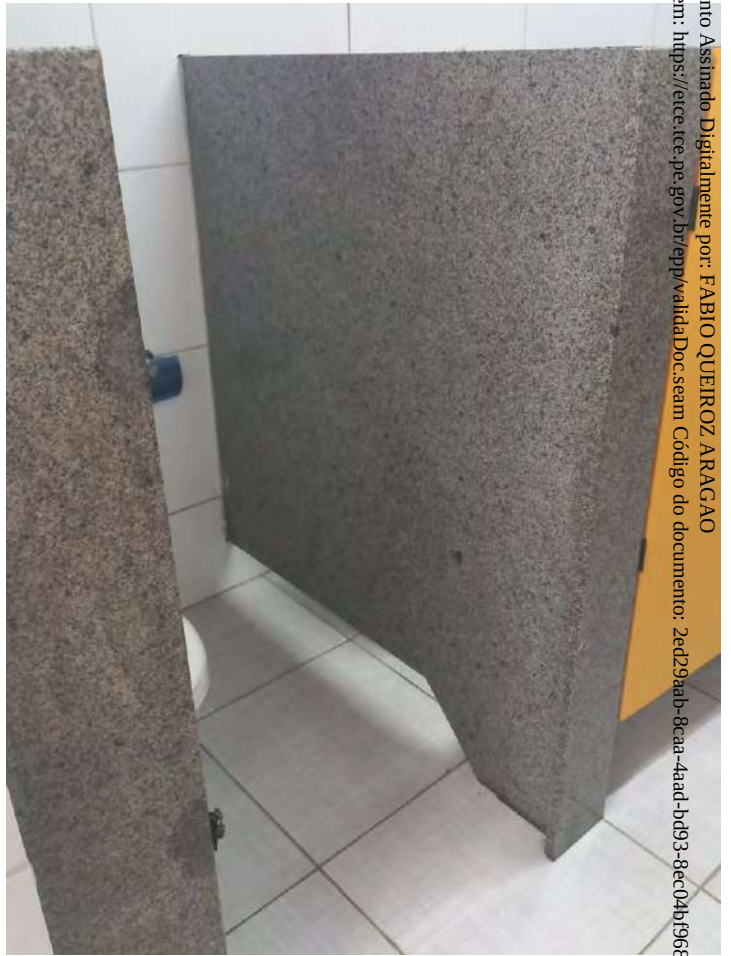
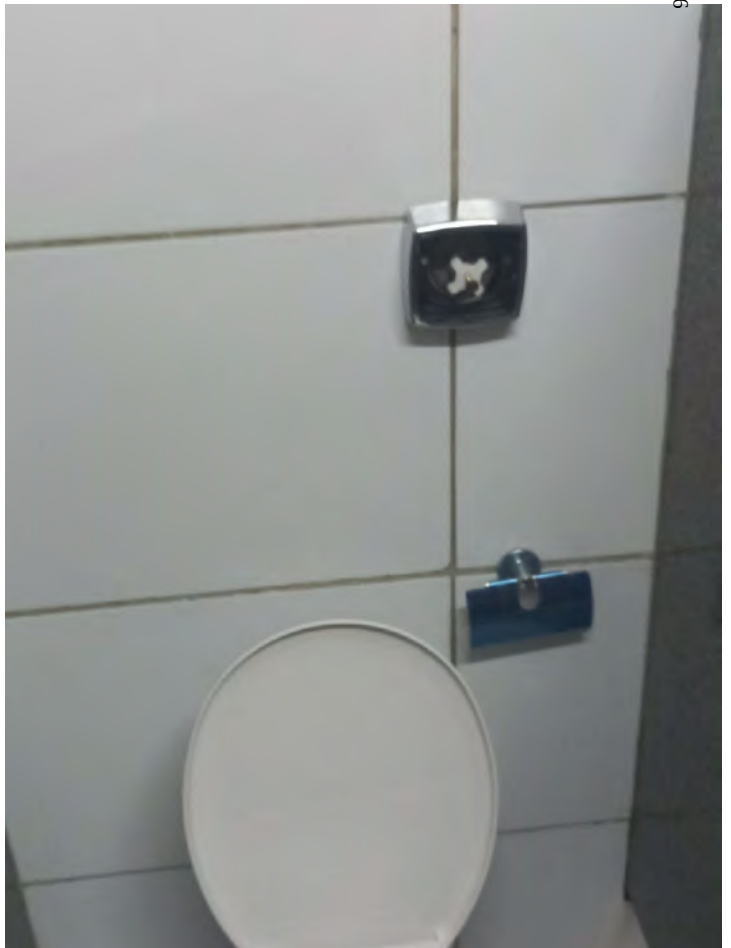
# RALOS COM RETORNO. BANHEIRO DO MATERNALZINHO 'B' SEM RALO.

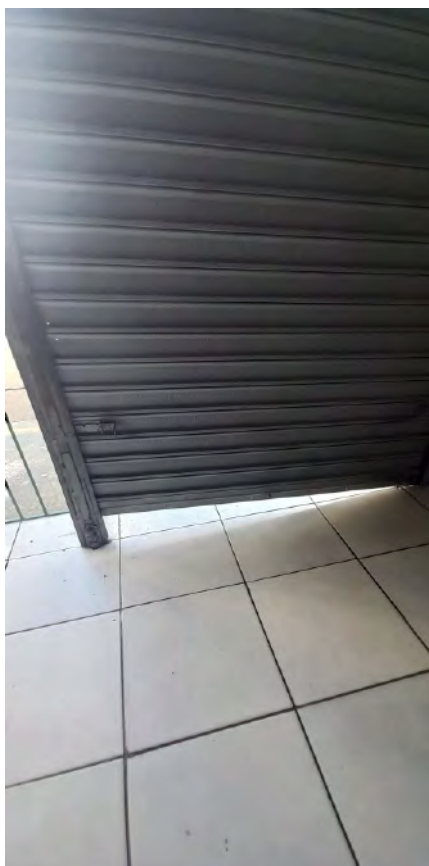
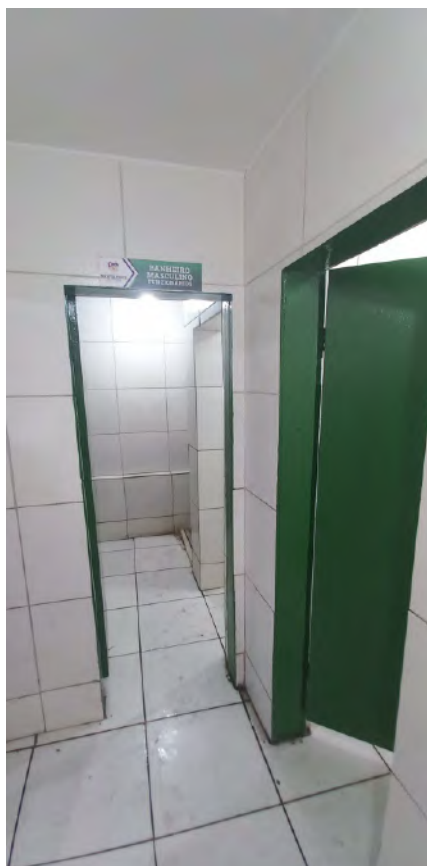
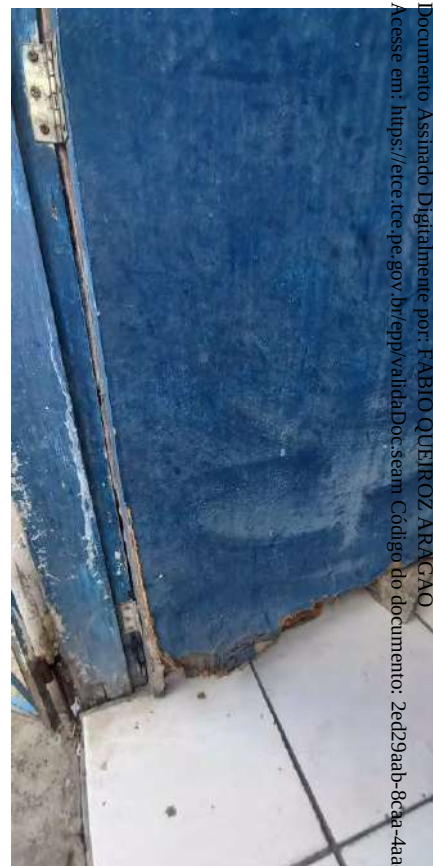
## PORTAS QUEBRADAS

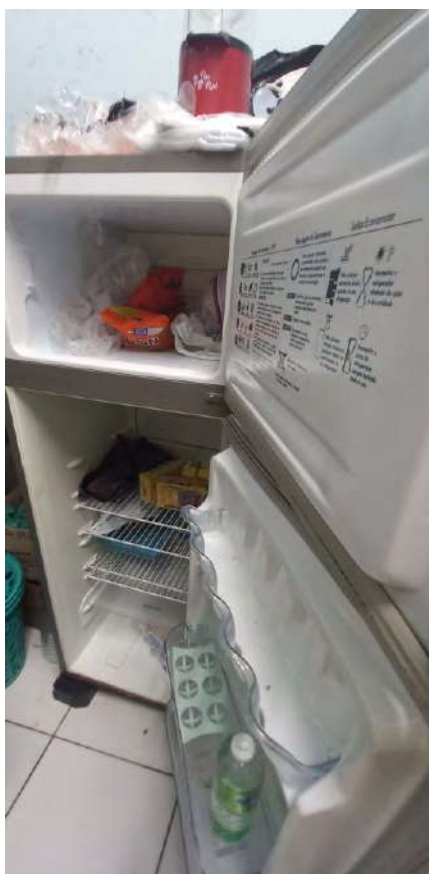
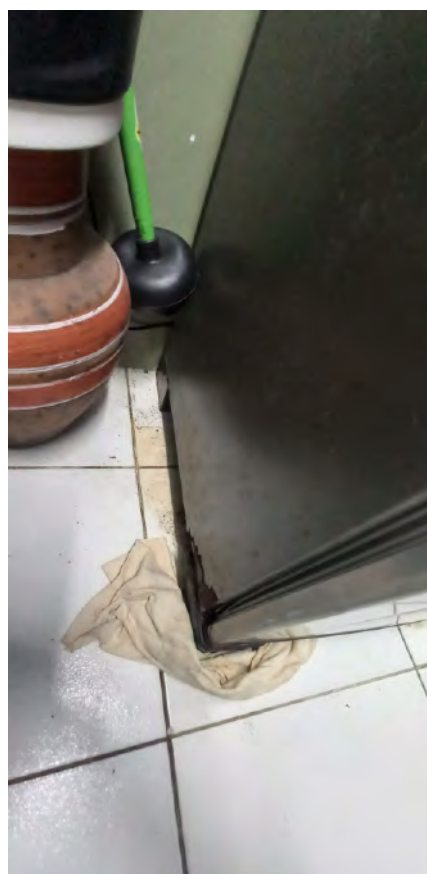
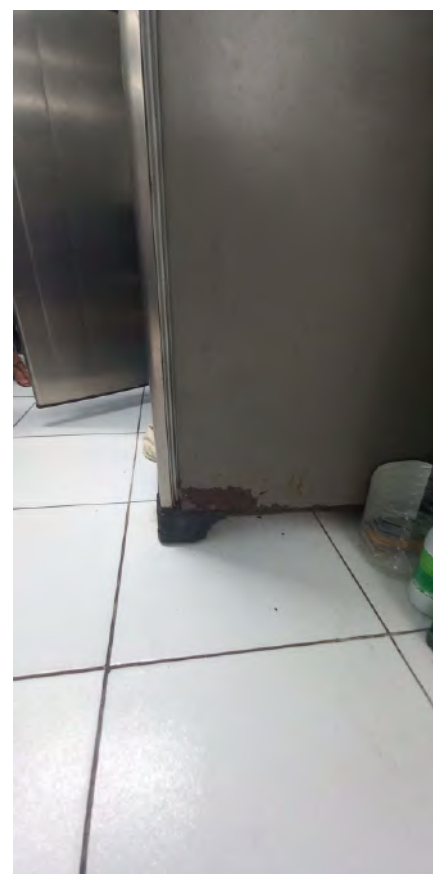
## REFRIGERADOR QUEBRADO, SENDO UTILIZADO PARA GUARDAR PRODUTOS DE LIMPEZA E OUTRO COM FERRUGEM E VAZAMENTO.

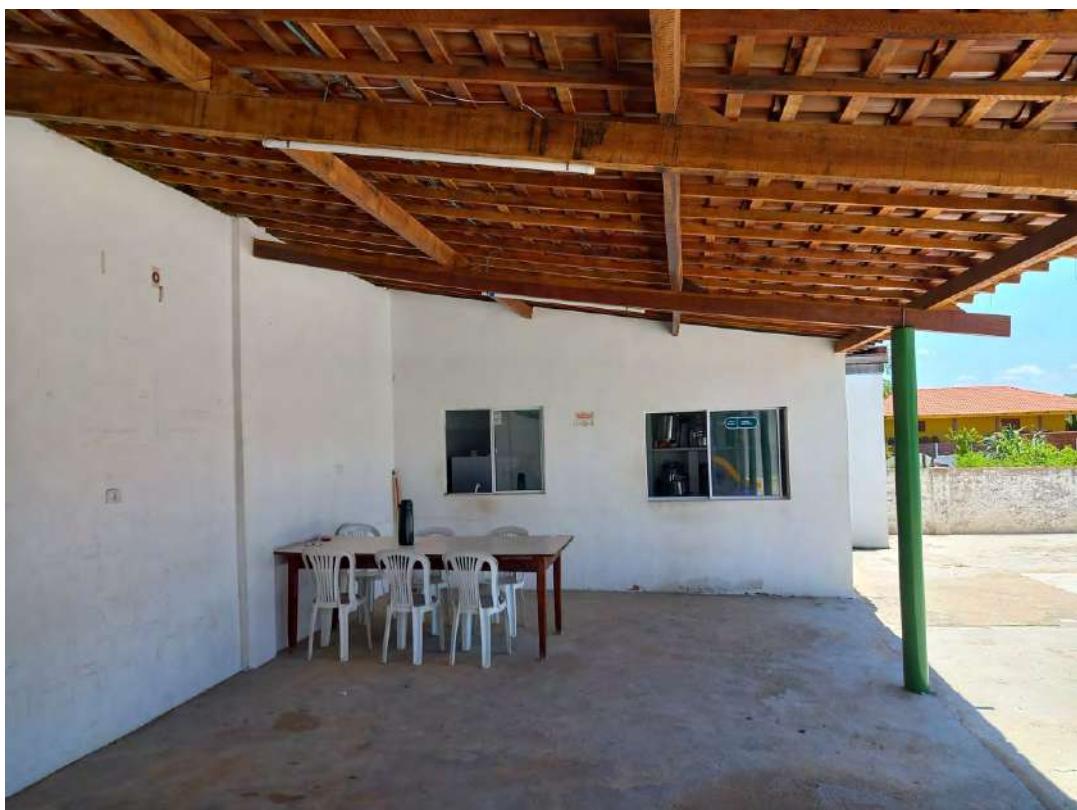
### AUSÊNCIA DE GRADES NAS JANELAS DO REFEITÓRIO

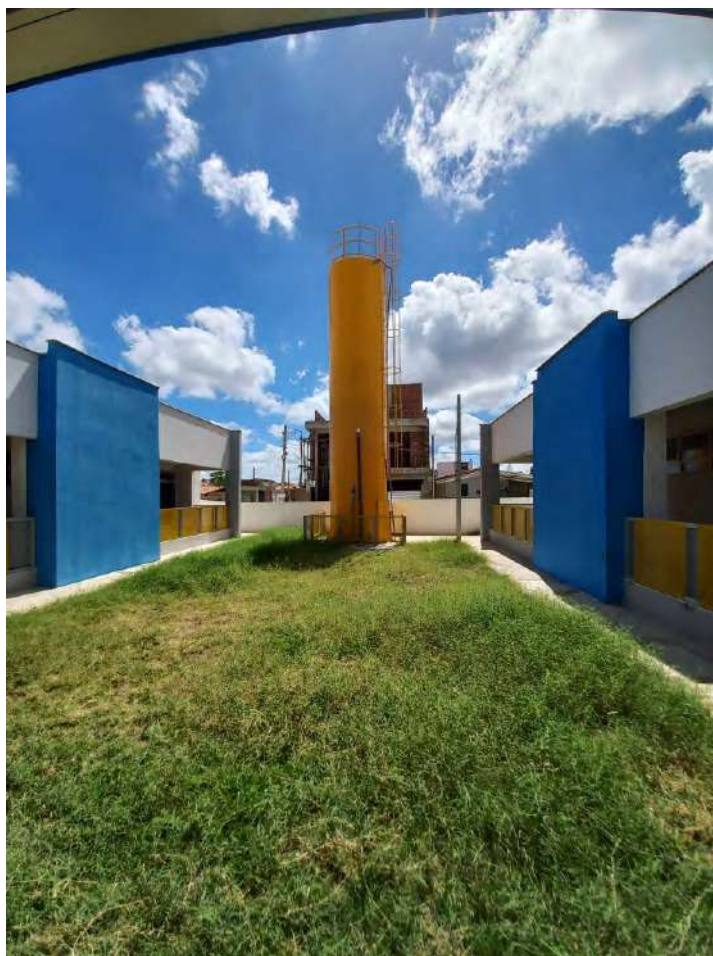
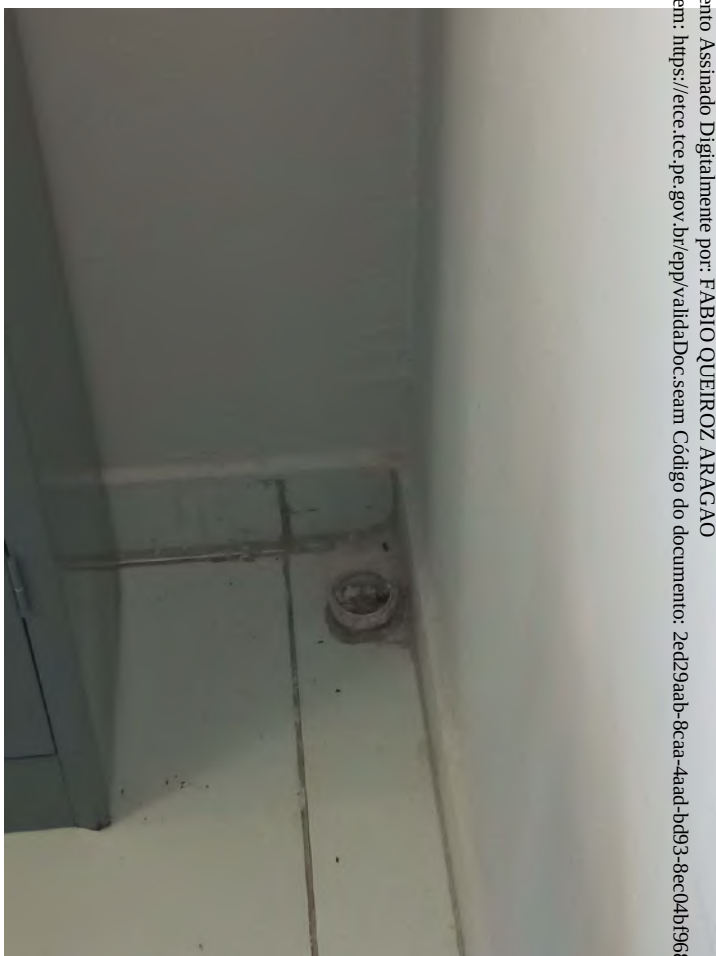
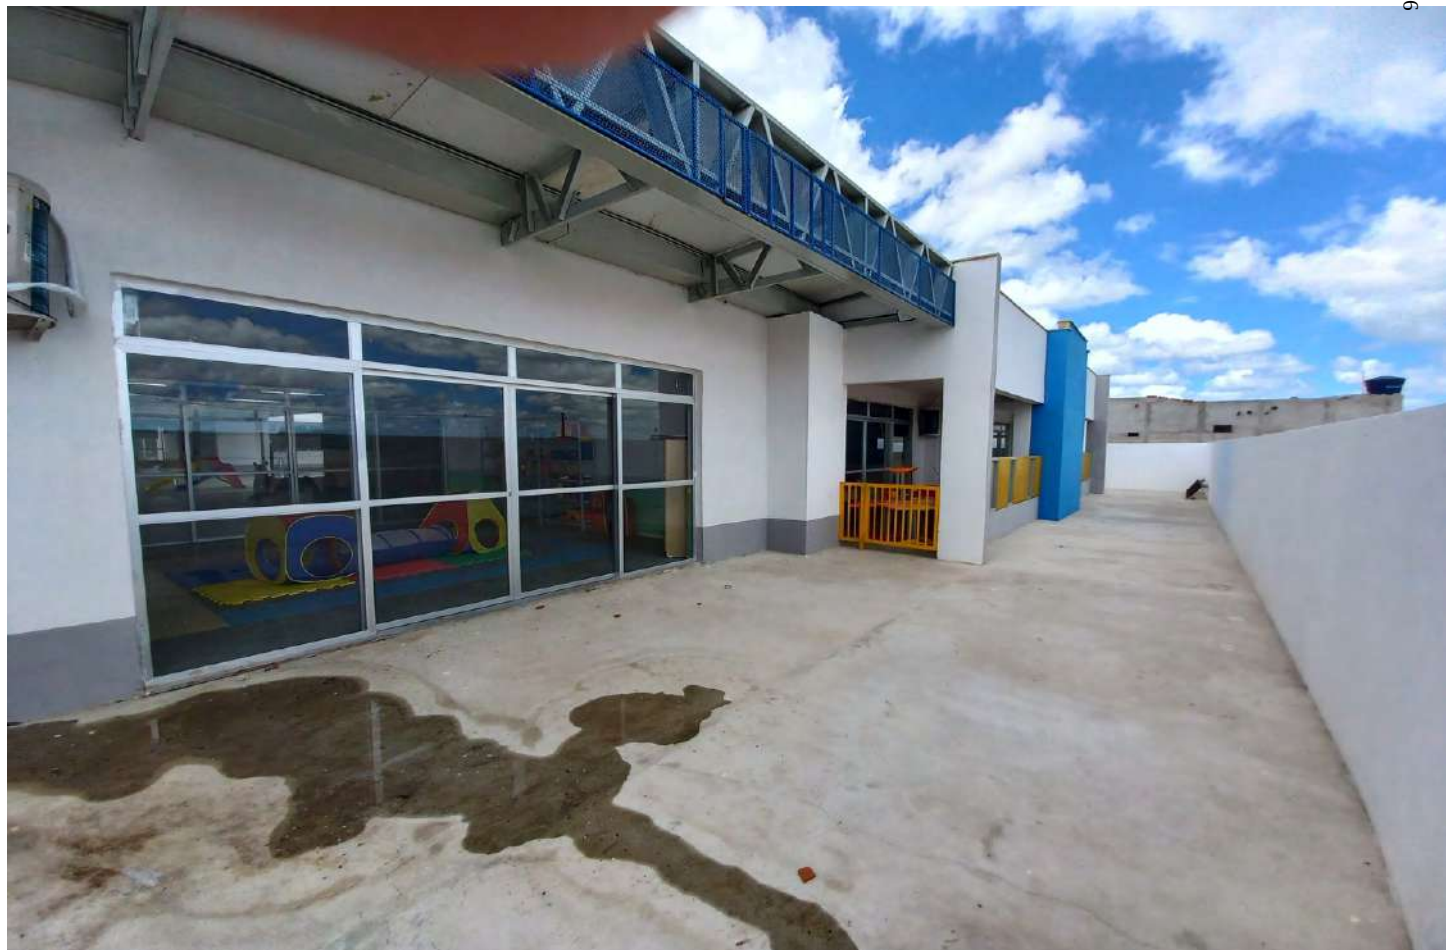
Cabo de aterramento exposto na área de recreação, fechada da porta mal instalada (fechadura e espelho não se encontram), portas sem ferrolho, sustentadas por prego e extintor de incêndio
