SECRETARIA DE DESENVOLVIMENTO URBANO

LAUDO TÉCNICO DE HABITABILIDADE

SANTA CRUZ DO CAPIBARIBE-PE.

OUTUBRO/2025

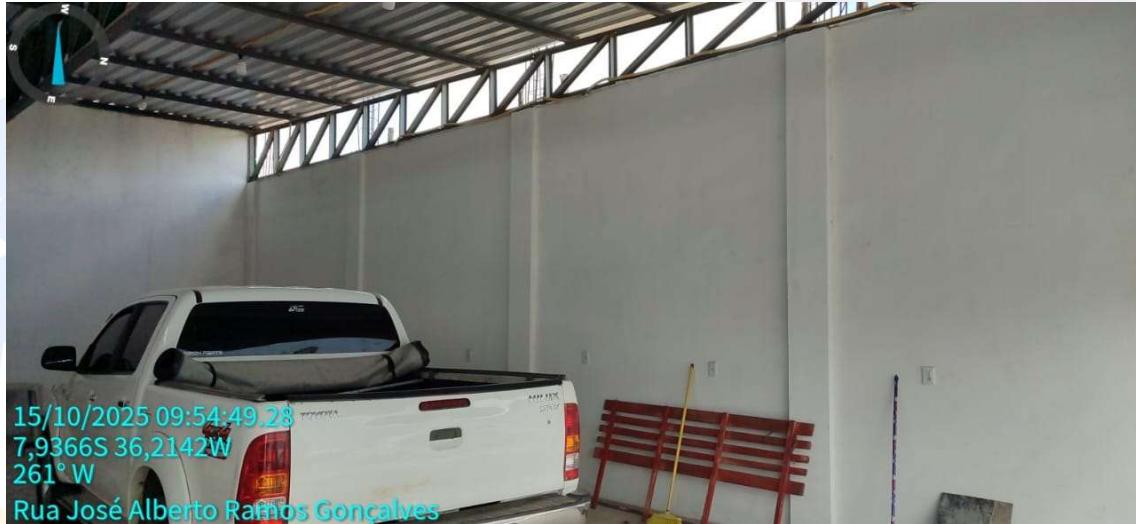
Imagen 1: Salão

Imagens 01, 02 e 06: Salão – Mostram Salão onde serão servidas refeições, sem problemas aparentes, com revestimento adequado, e piso adequado.

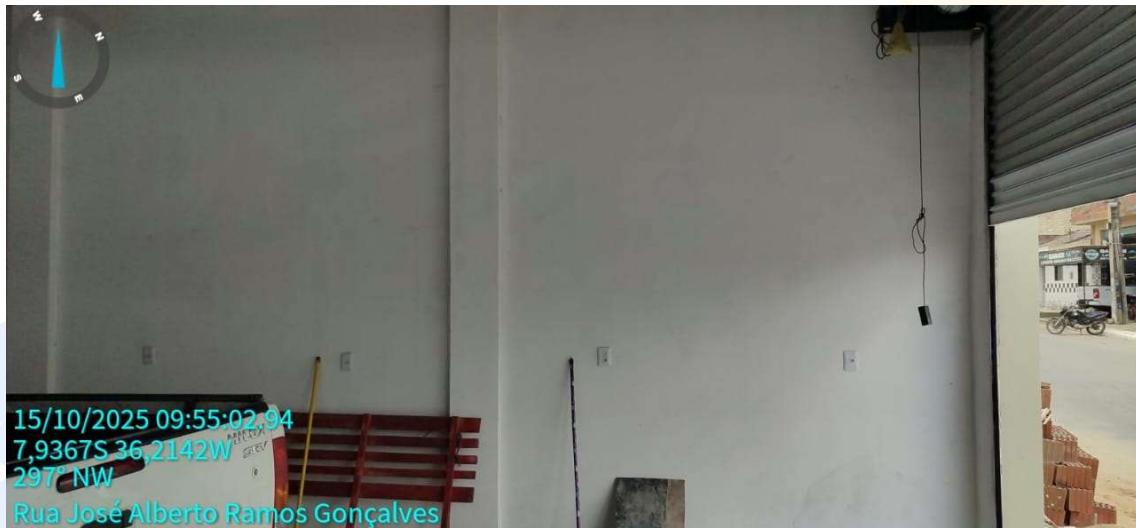
Imagen 3: Salão e pilares de Concreto

Imagens 03, 04, 05 e 16: Estrutura e coberta: – As imagens mostram pilares de concreto armado e estrutura metálica da coberta, bem como telhamento, aparentemente construído ou reformado recentemente.

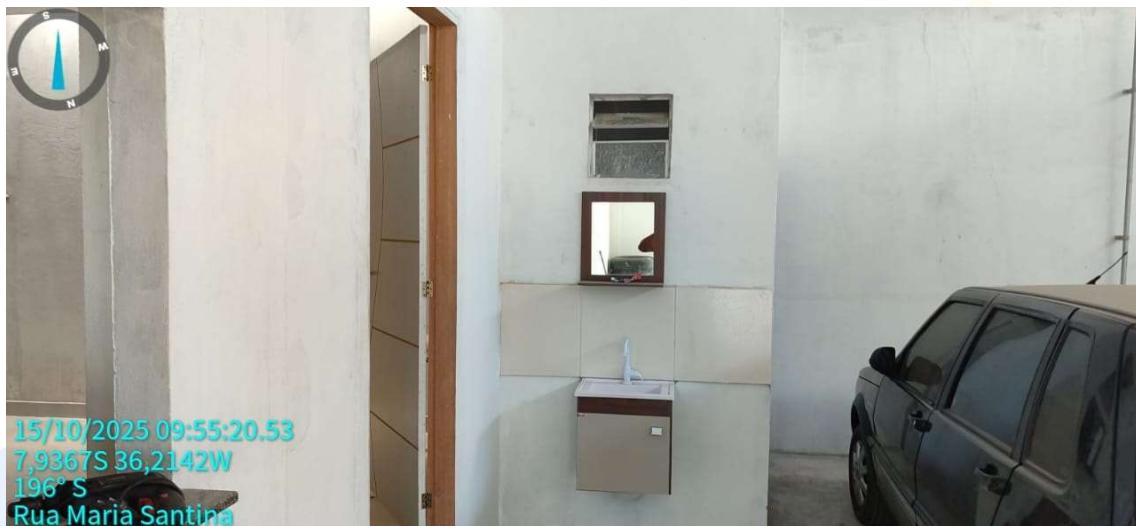
Imagen 7: Lavatório e Bwc

Imagen 07: lavatório e bwc salão – A imagem mostra lavatório e bwc instalado no salão sem nenhum problema aparente.

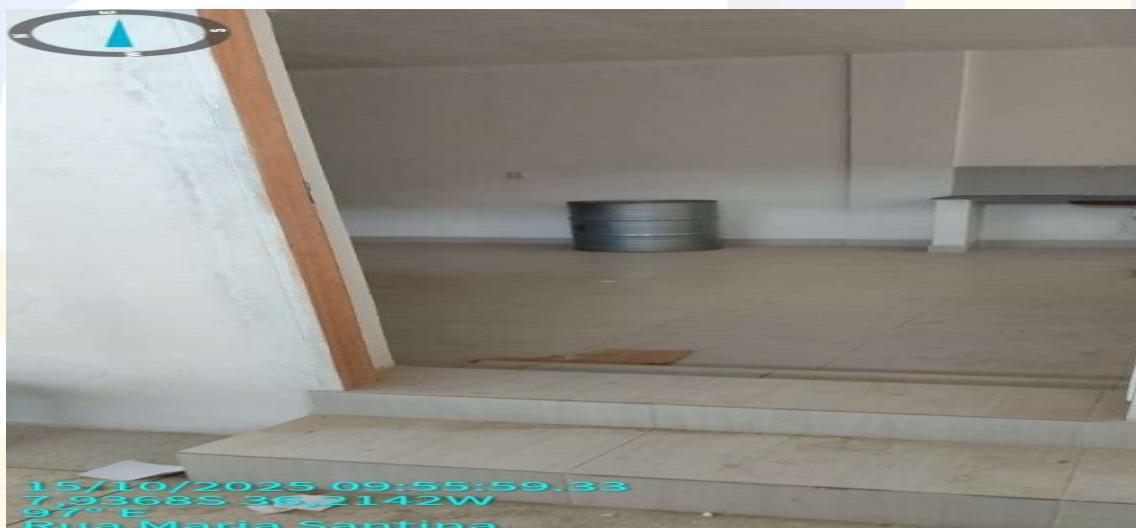
Imagen 8: Porta entre Salão e cozinha

Imagens 08 e 13: acesso entre cozinha e salão - A imagem mostra portas de acesso entre cozinha e salão.

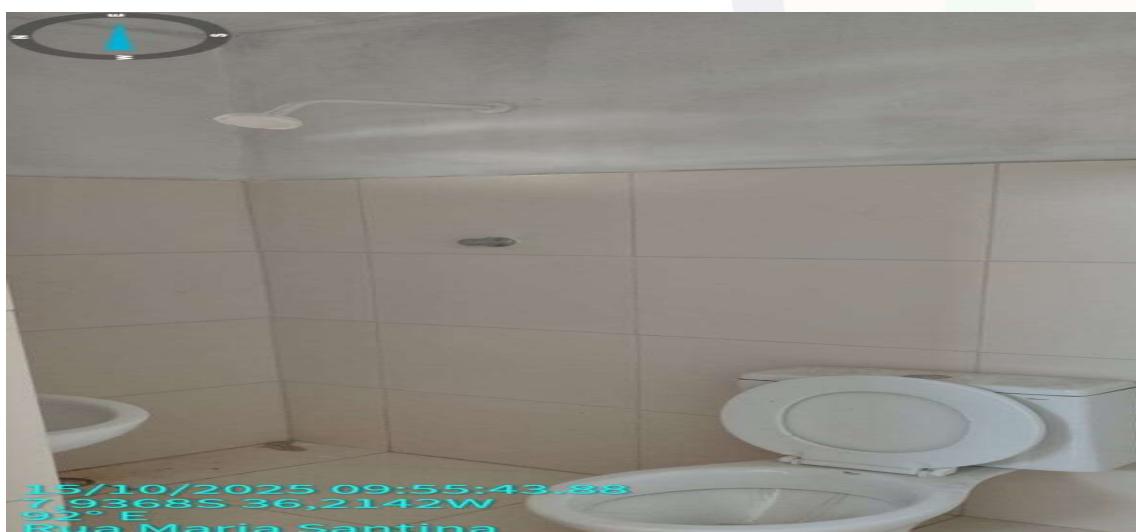
Imagen 9: Bwc

Imagen 09 e 12: Bwc – As imagens mostram dois quartos, sem problemas aparentes, com forro de gesso, revestimento em argamassa, e piso cerâmico.

Imagen 09 e 12: Banheiro – A imagem mostra interior do banheiro da cozinha, sem nenhum problema aparente.

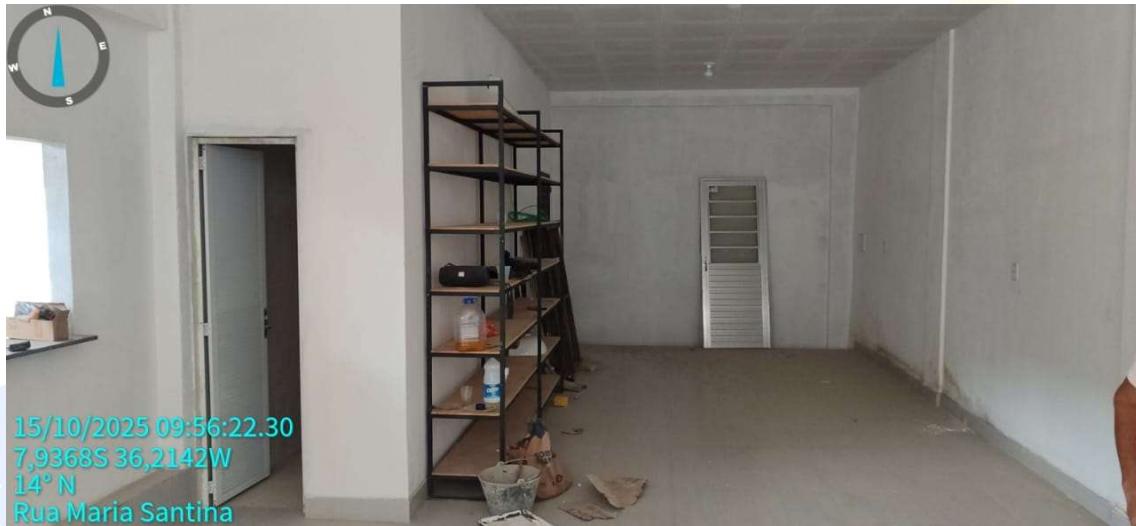
Imagen 10: Cozinha e BWC

Imagen 10, 14 e 15: Cozinha – As imagens mostram a cozinha e a entrada do bwc sem problemas aparentes.

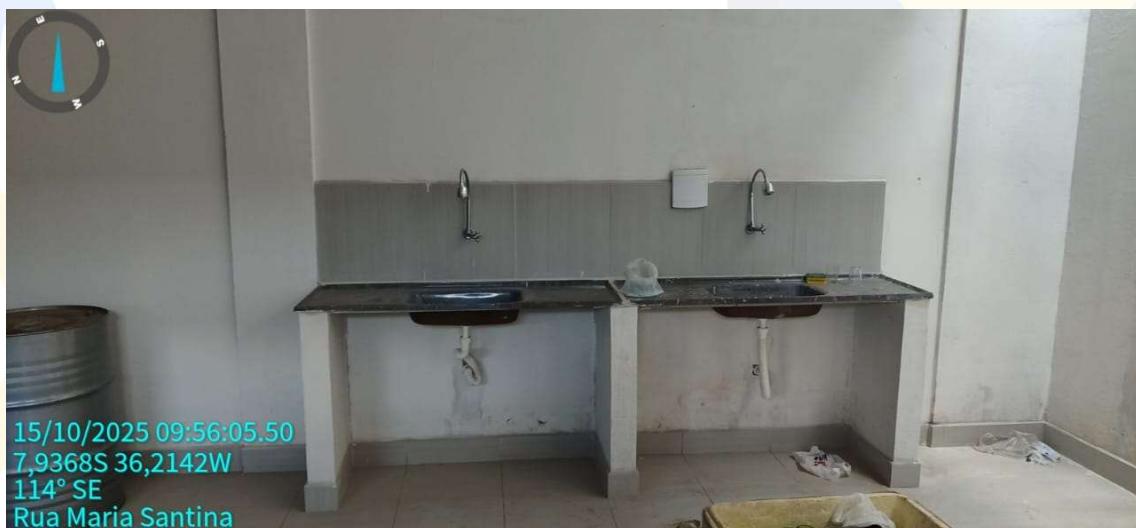
Imagen 11: Pias

Imagen 12: Pias – a imagem mostra duas pias instaladas dentro da cozinha, sem nenhum problema aparente.

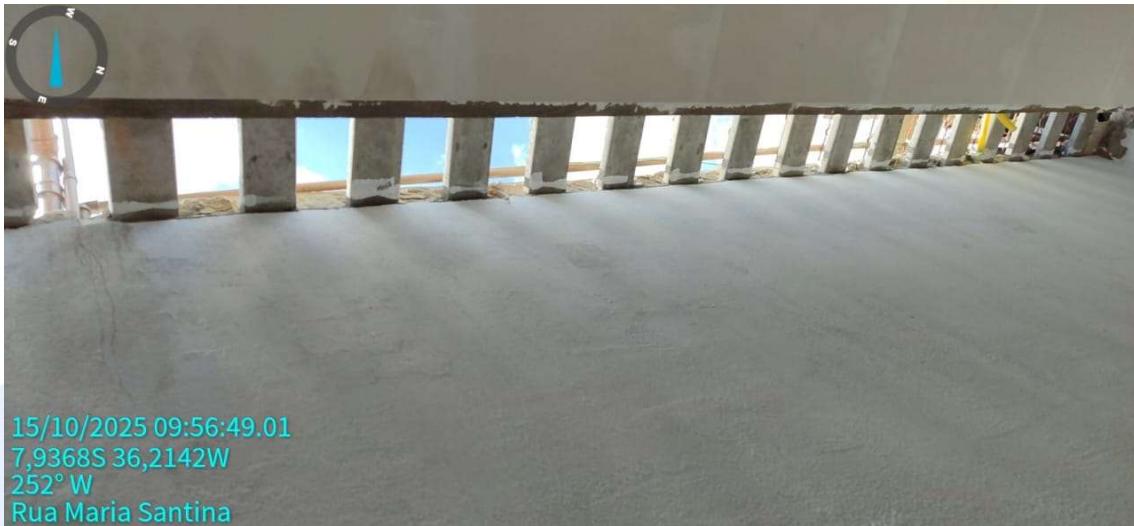
Imagen 17: Ventilação/ pergolado

Imagen 17 e 18: Ventilação/Pergolado – A imagem mostra Abertura para ventilação e iluminação por luz natural, fechada parcialmente por pergolados.

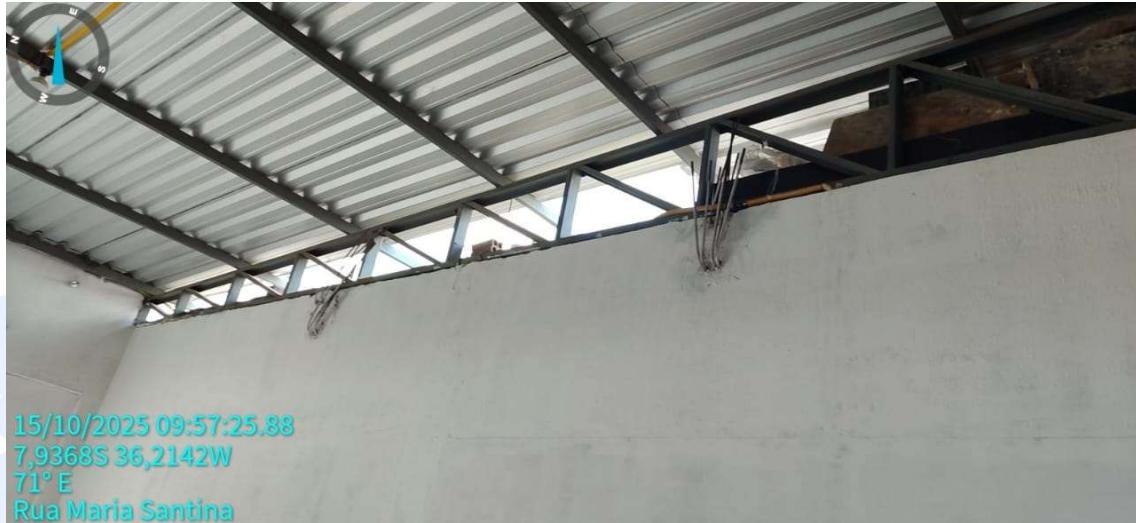
Existem espaços na estrutura da metálica da coberta que podem ocasionar infiltrações e precisam serem fechados.
