RELATÓRIO DE AUDITORIA INTERNA Nº 01/2022

Secretaria Municipal de Saúde – Unidades de Saúde

Santa Cruz do Capibaribe-PE
Abril/2022

VISTORIAS DAS UNIDADES DE SAÚDE DO MUNICÍPIO

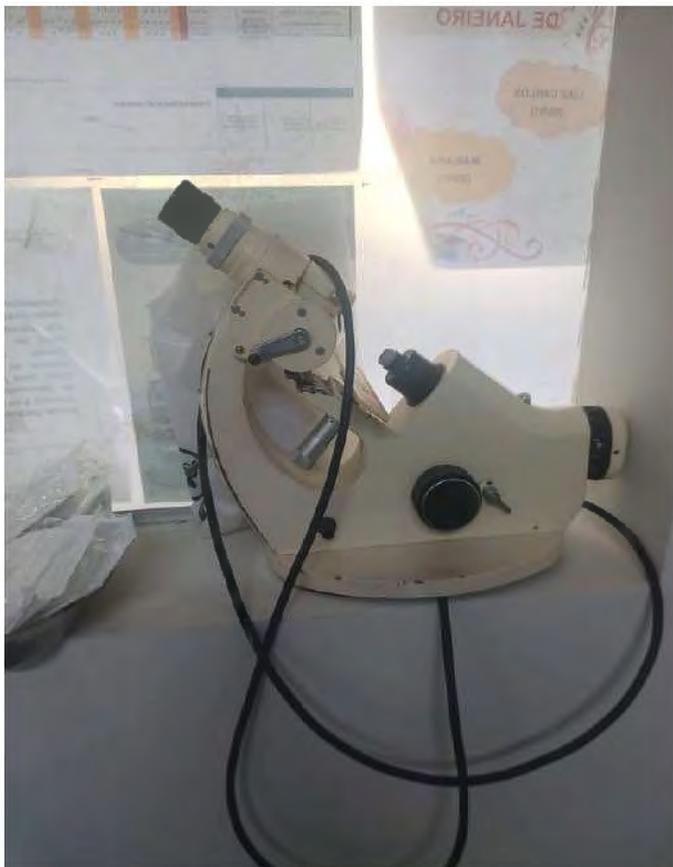
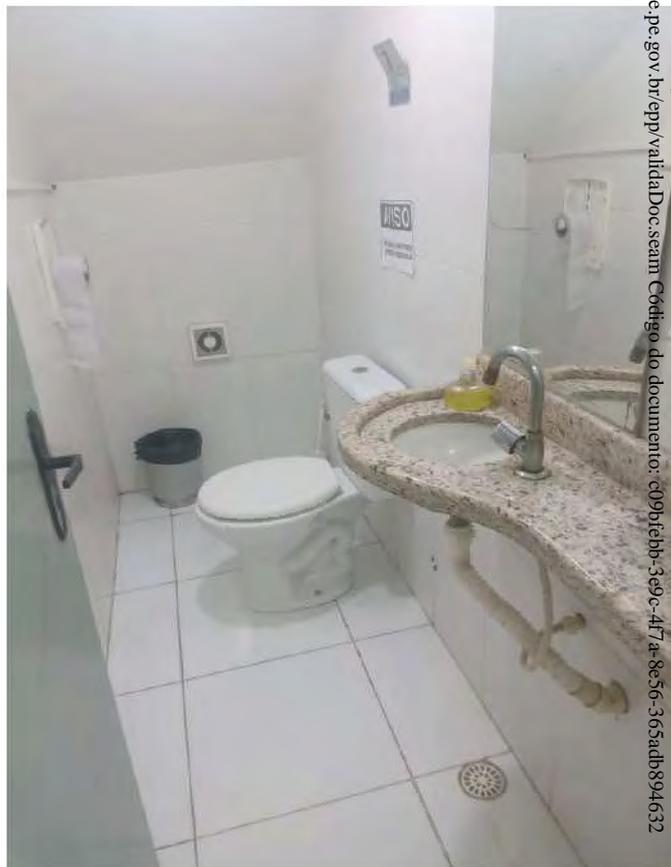
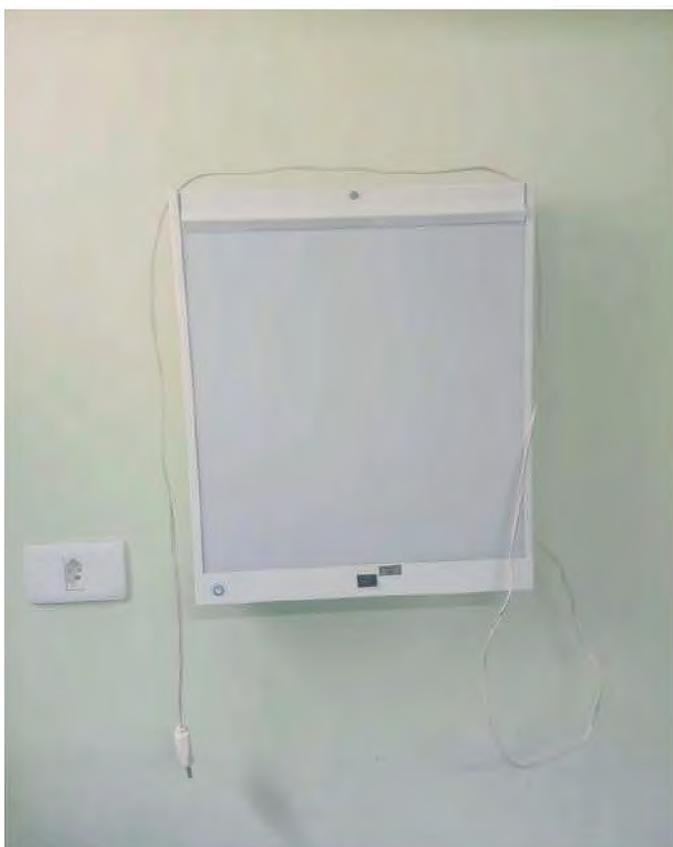
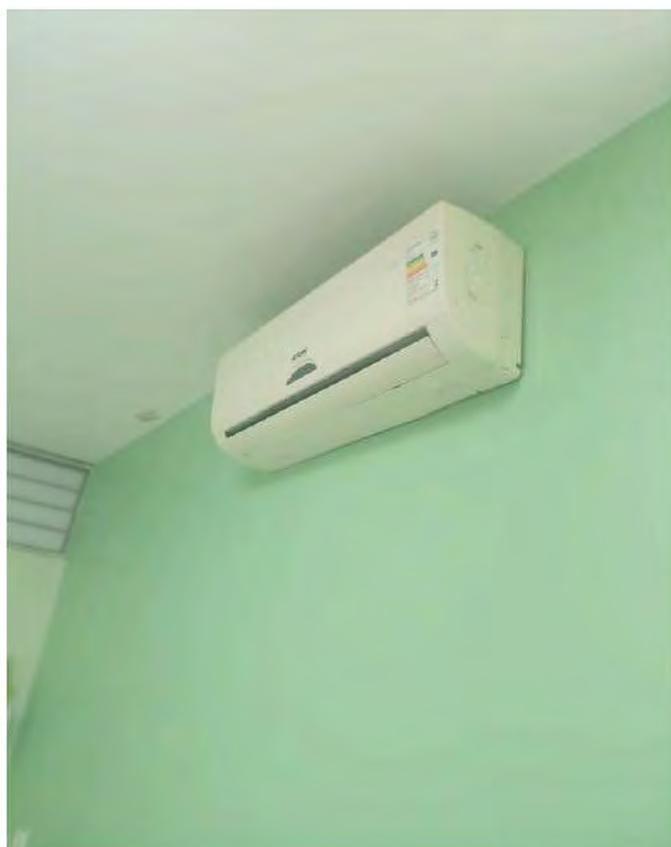
SALA DE REPOUSO DA ENDOSCOPIA - CADEIRAS COM ESTOFADOS RASGADOS.

SALA DA ENFERMAGEM - POUCA ILUMINAÇÃO, AR CONDICIONADO QUEBRADO, BANCO DE CITOLOGIA QUEBRADO, ARMÁRIO SEM VIDROS NAS PORTAS.

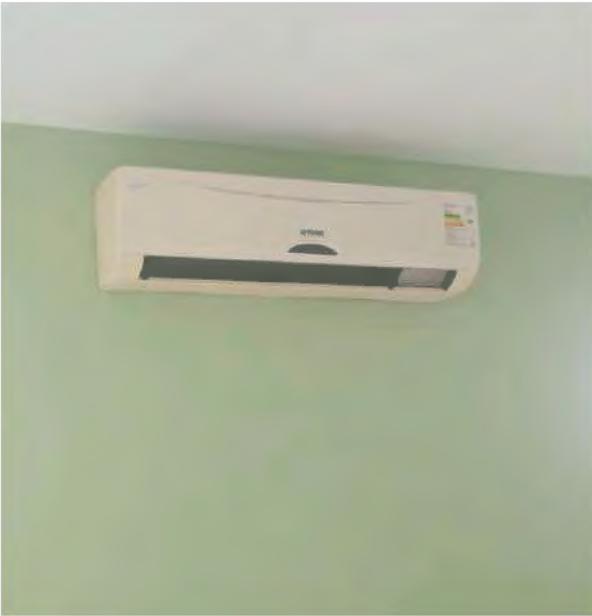
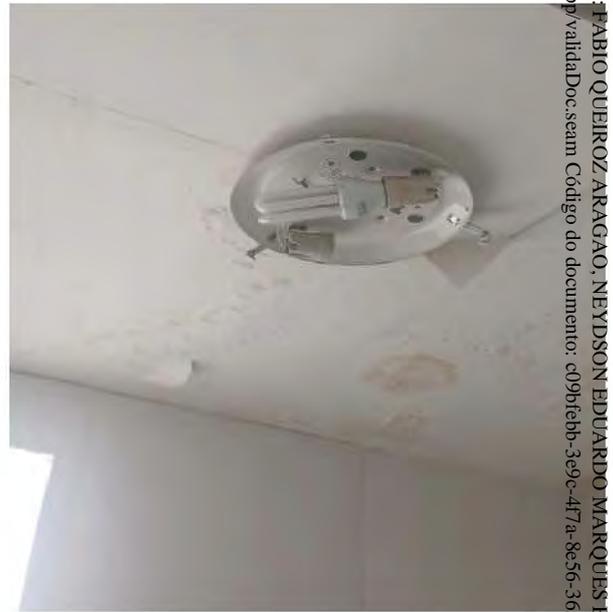
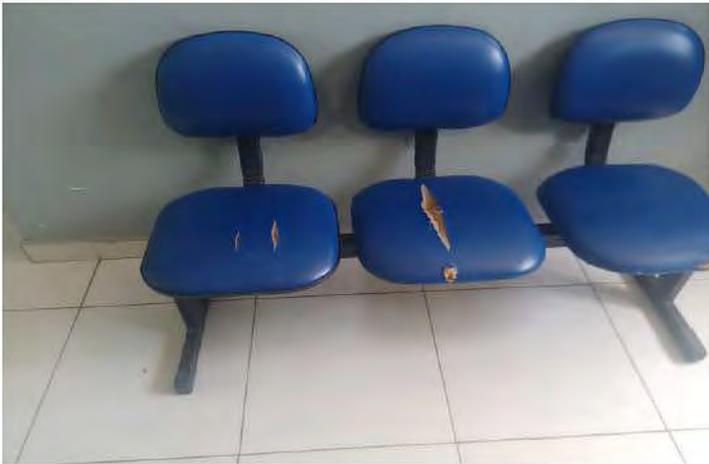
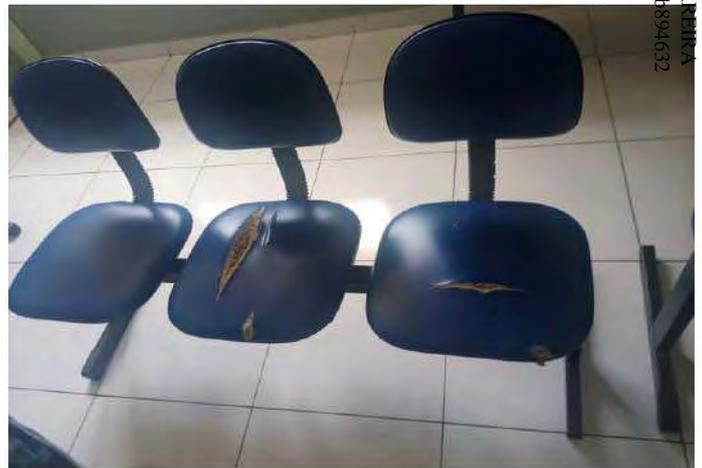
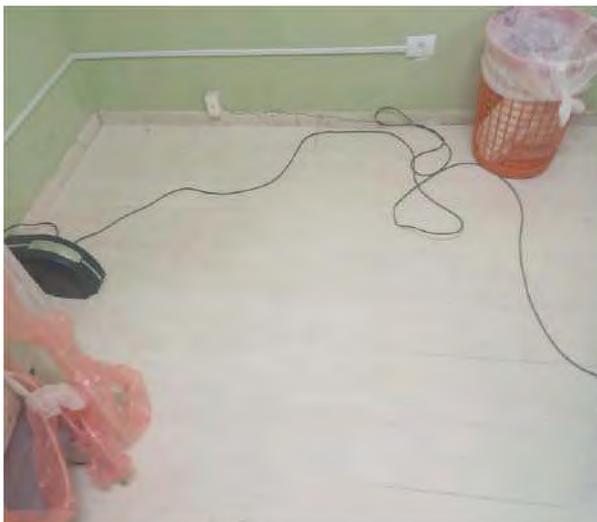
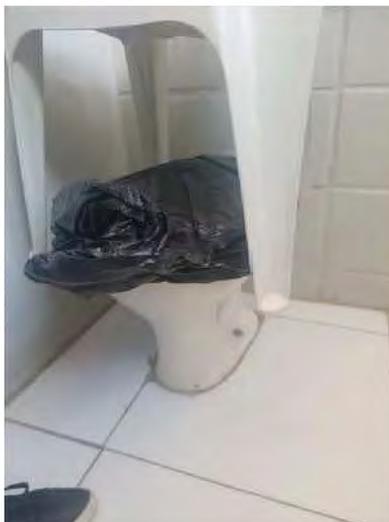
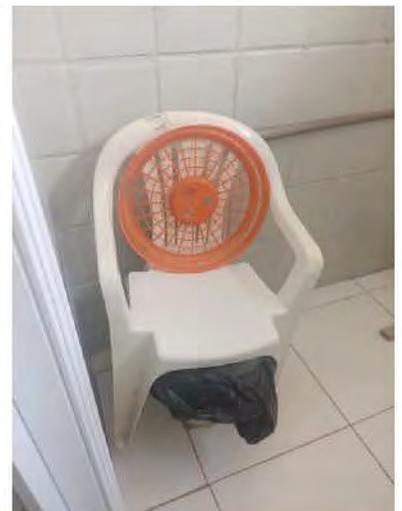
CONSULTÓRIO 6 DO 1º ANDAR - AR CONDICIONADO QUEBRADO, TOMADA QUEBRADA, SUPORTE PARA SABÃO QUEBRADO.
SALA ODONTOLÓGICA - FALTA BANDEJAS, E SUPORTE PARA PERFUROCORTANTE.

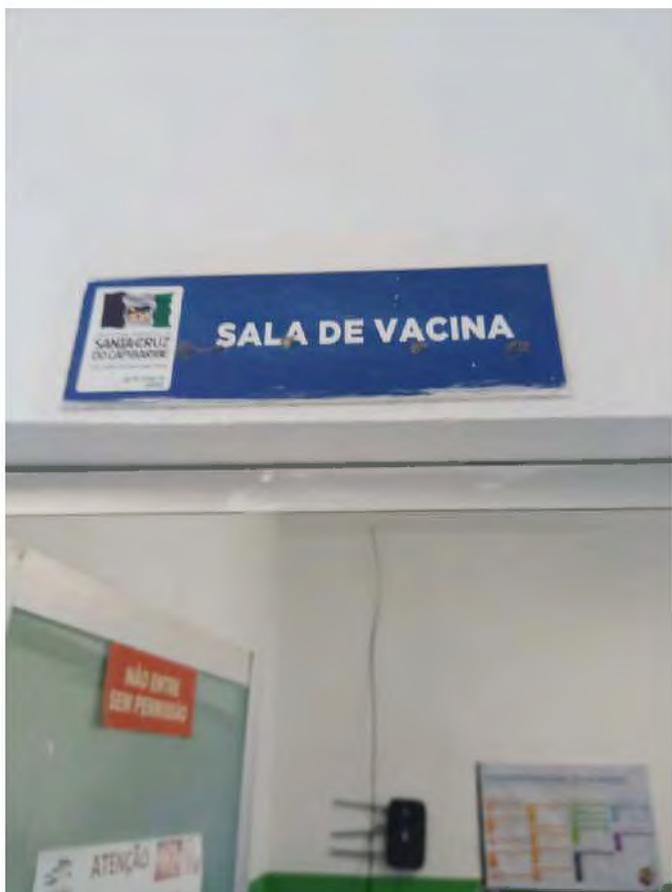
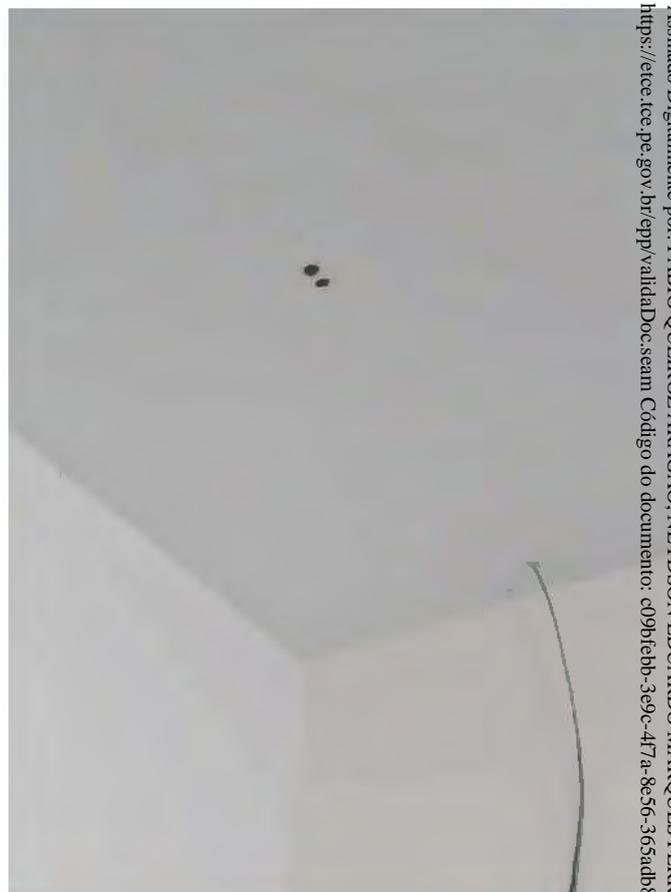
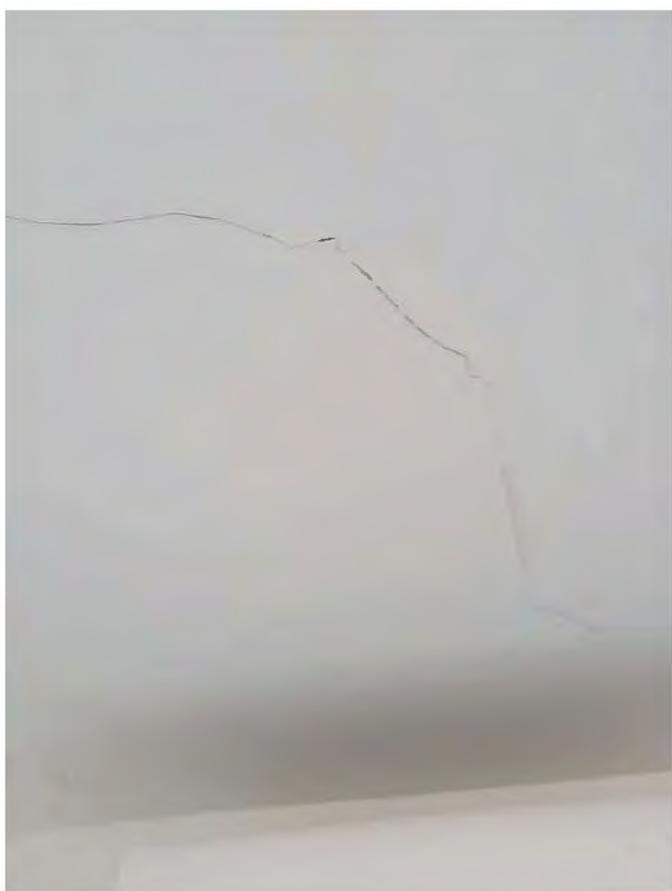
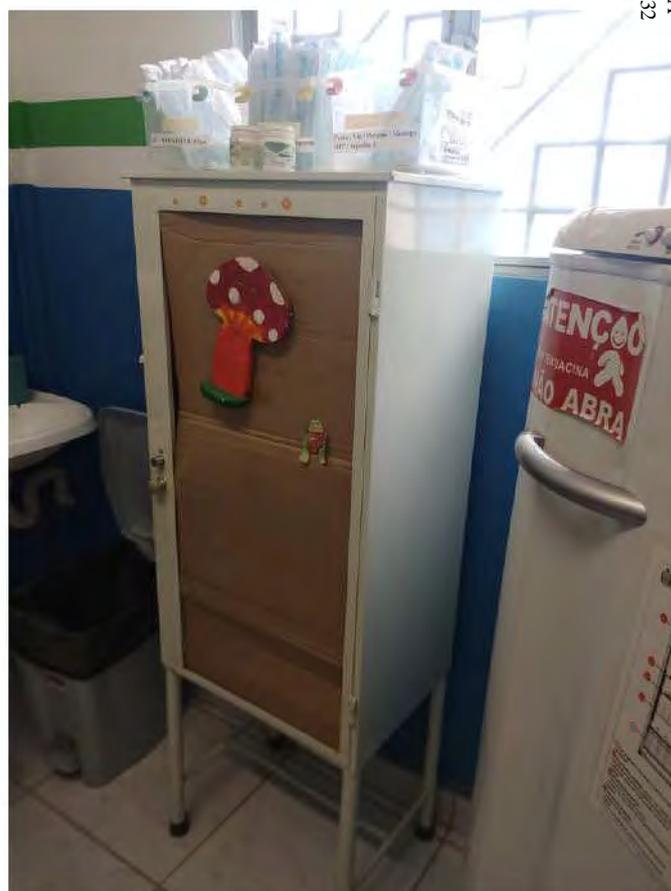
SALA DE ENFERMAGEM - SEM AR, MACA INADEQUADA SUBSTITUÍDA POR MACA DE CITOLOGIA.

SALA MÉDICA - SISTEMA DE DRENAGEM DO AR CONDICIONADO DESAGUANDO DENTRO DA PIA.

BANHEIRO DOS PACIENTES - TETO COM INFILTRAÇÕES, GESSO FURADO, FALTA PORTA PAPEL, RALO COM RETORNO DA TUBULAÇÃO.

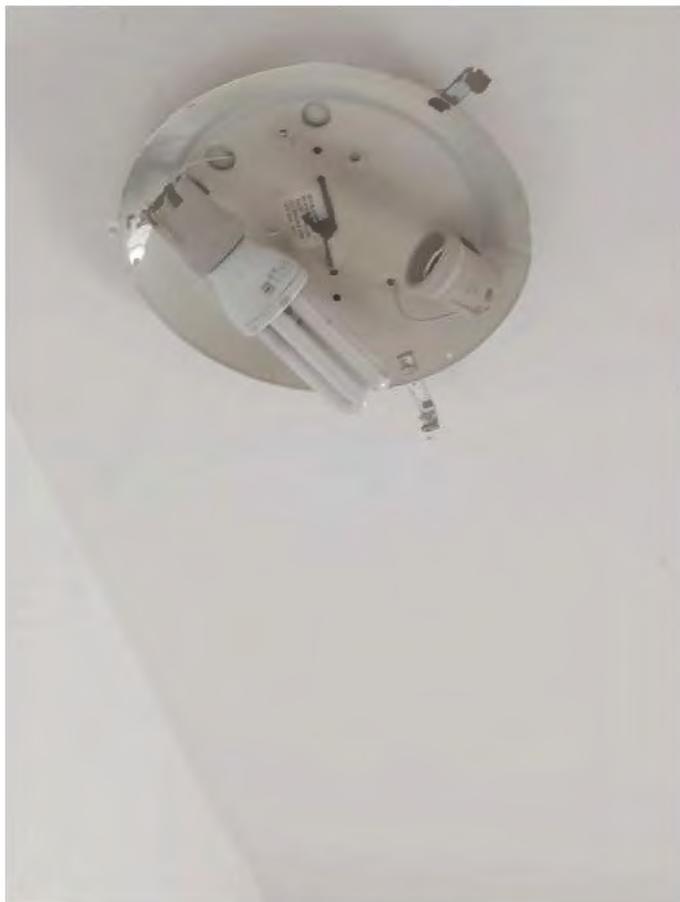
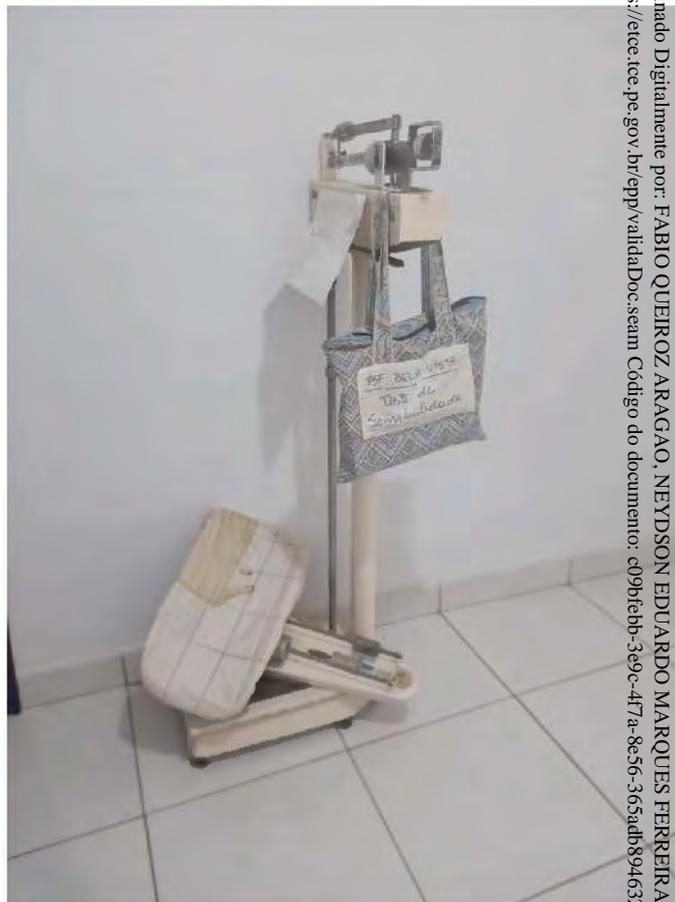
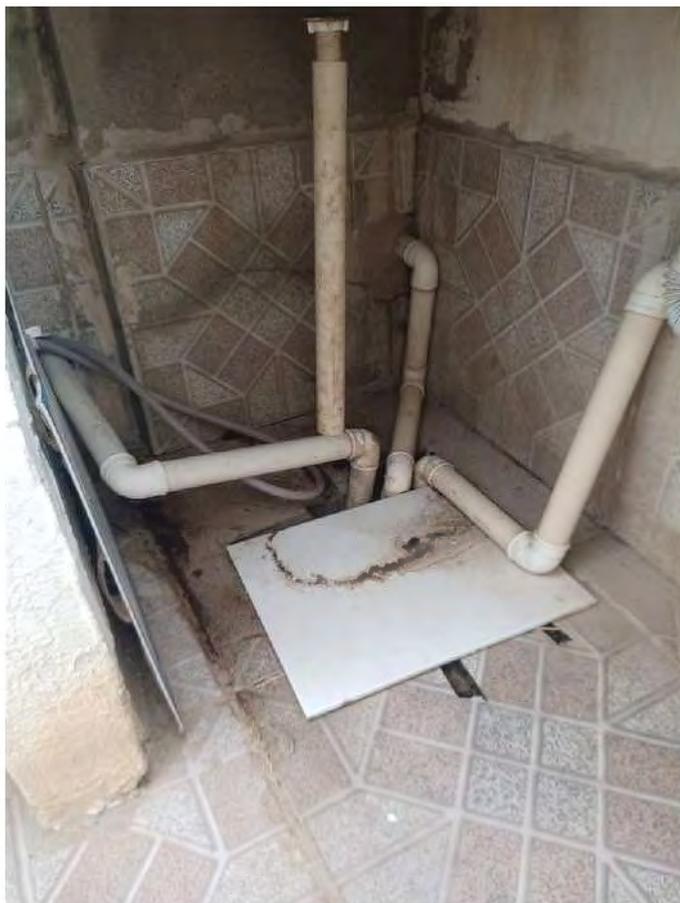
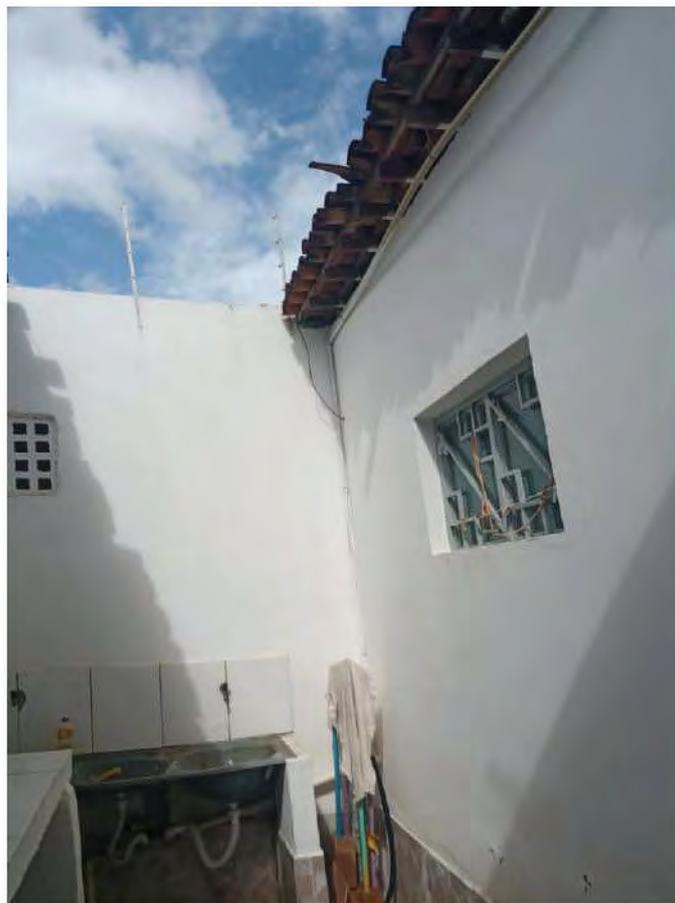
FALTA DE LÂMPADA, BALANÇA QUEBRADA, RALO COM RETORNO
DESÁGUA DENTRO DA UNIDADE.
FALTA DE UMA CALHA, POIS QUANDO CHOVE A ÁGUA DA CHUVA TAMBÉM
INVADE A UNIDADE.

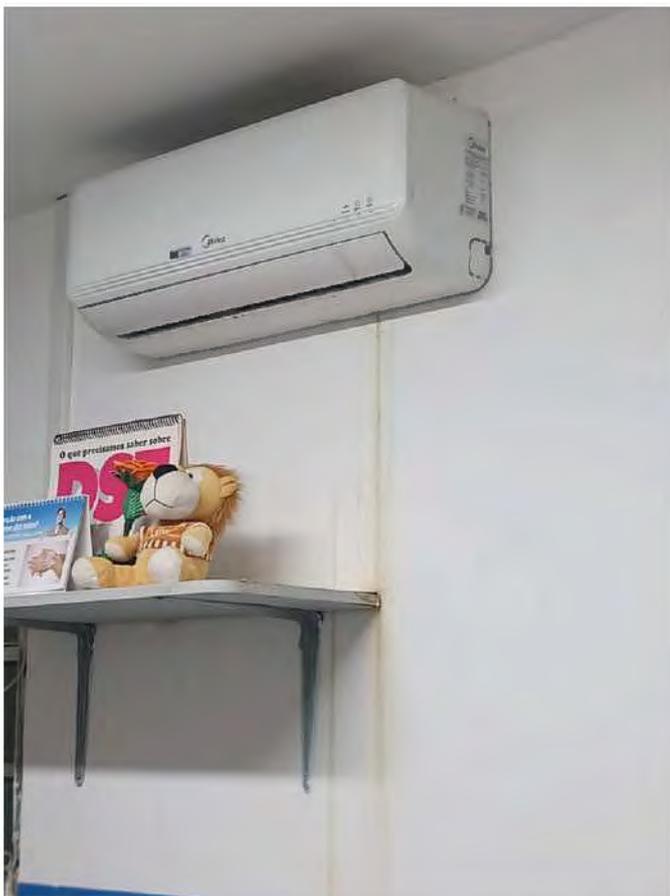
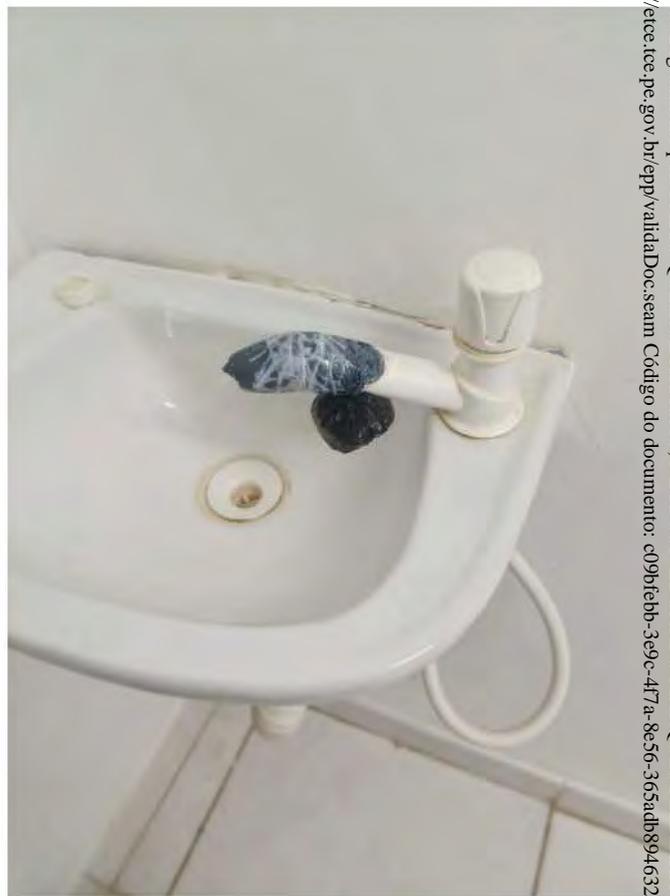
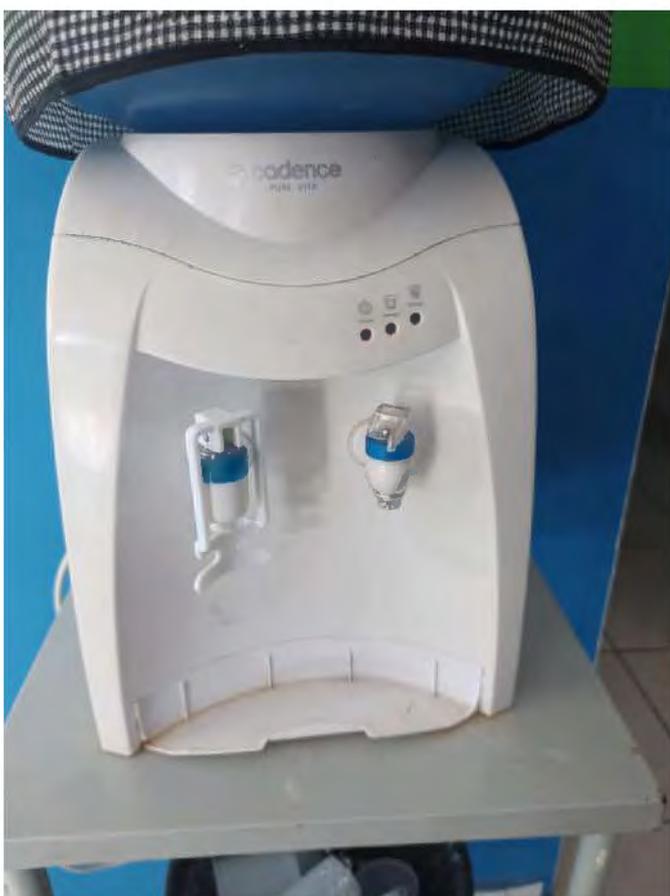
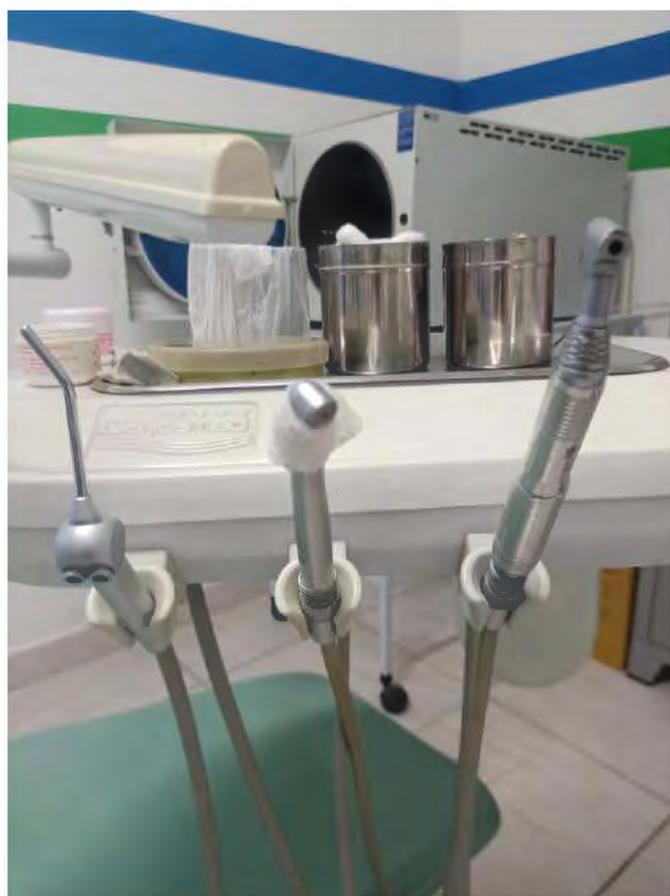
VENTILADORES, BALANÇA E ARES CONDICIONADOS QUEBRADOS
FIAÇÕES DE UM DISJUNTOR ELÉTRICO EXPOSTAS, ISOLADA COM
UM PEDAÇO DE PAPELÃO E ESPARADRAPOS.

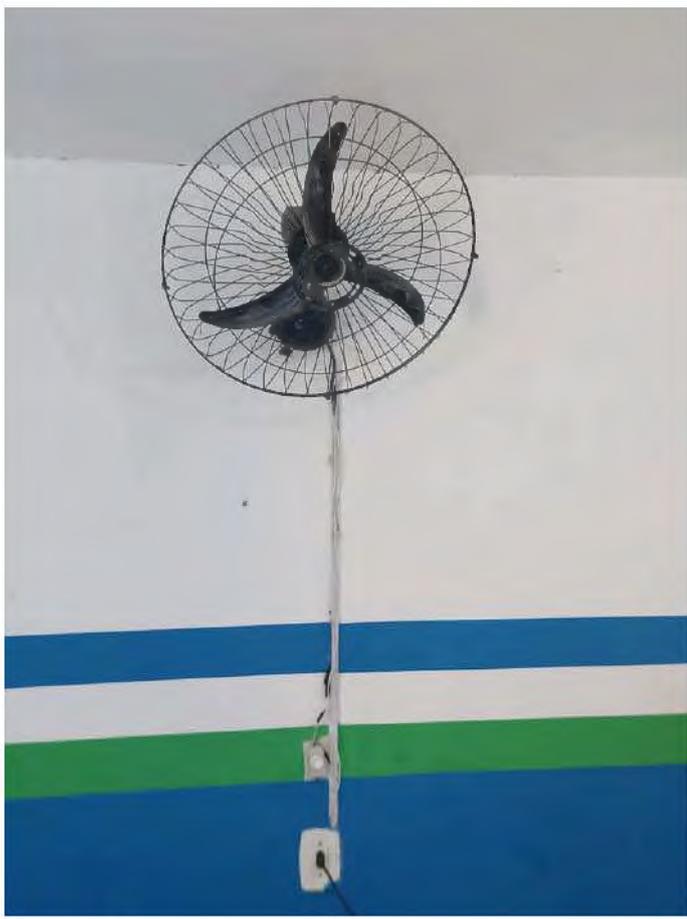
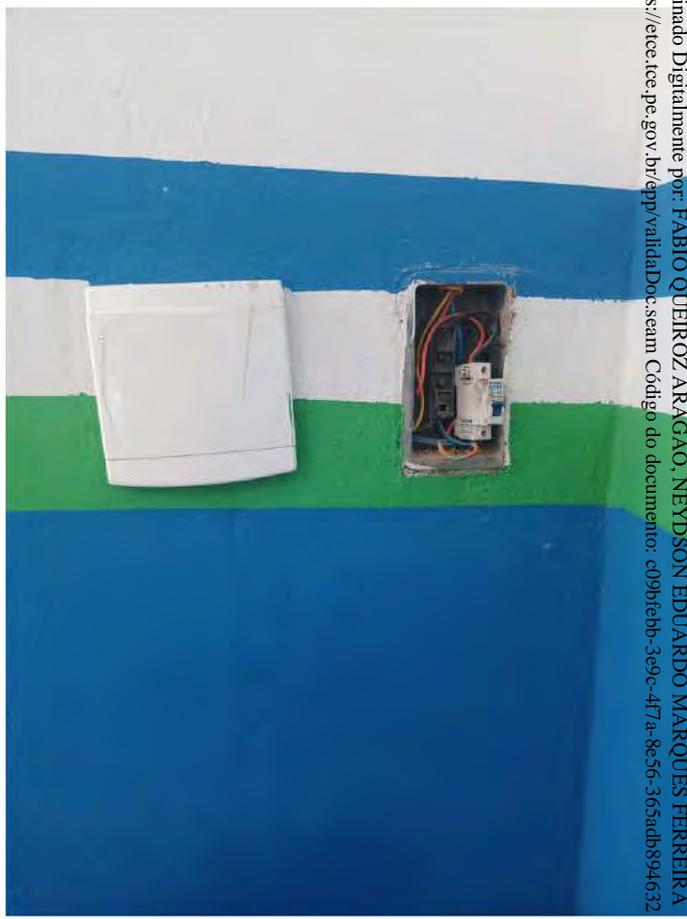
A UNIDADE NÃO TEM ESPAÇO SUFICIENTE, NÃO TEM VENTILAÇÃO, FALTAM ARES CONDICIONADOS OU VENTILADORES NAS SALAS. O LOCAL NÃO TEM DESPENSA NEM QUINTAL. MATERIAIS DE LIMPEZA, PRODUTOS DE HIGIENE, GARRAFÕES DE ÁGUA MINERAL, TAMBORES DE LIXO ENTRE OUTROS OBJETOS ESTÃO SENDO GUARDADOS NUM MESMO ESPAÇO. NAS SALAS, OS MÓVEIS TAMBÉM SÃO ORGANIZADOS PRÓXIMOS UNS DOS OUTROS POR FALTA DE ESPAÇO. AS PAREDES ÚMIDAS TAMBÉM SÃO VISÍVEIS EM TODA A ESTRUTURA.
