# UBS - OSCARZÃO

# UBS PALESTINA

# UBS PARÁ

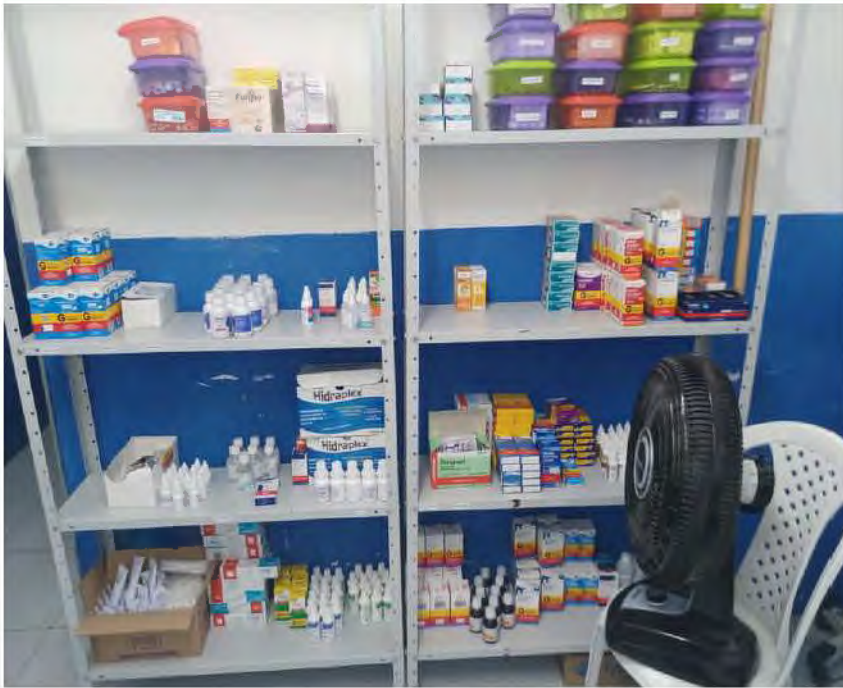
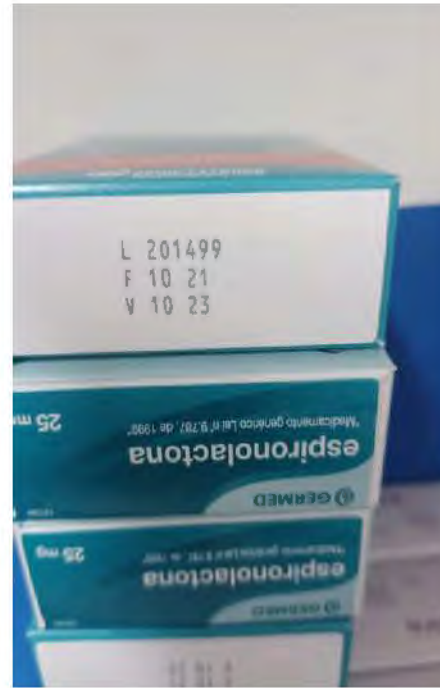
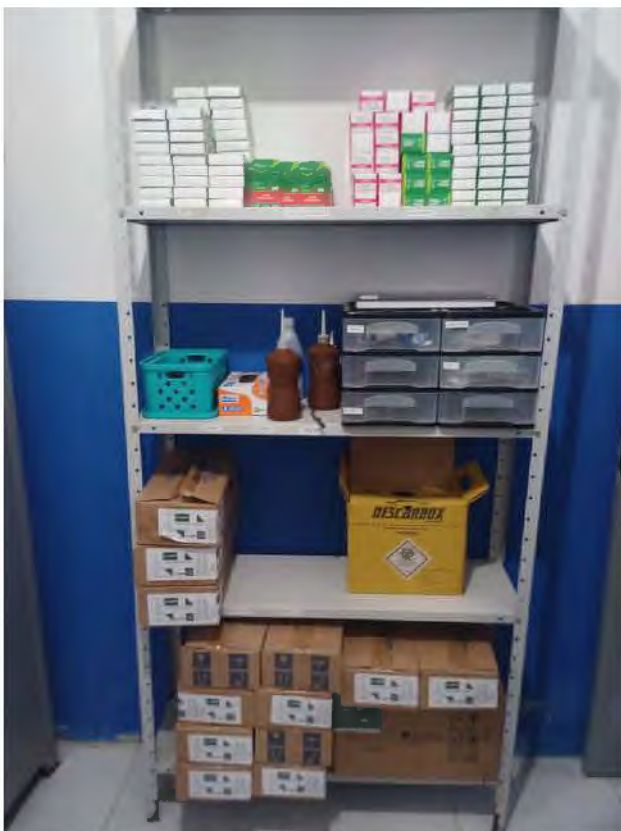
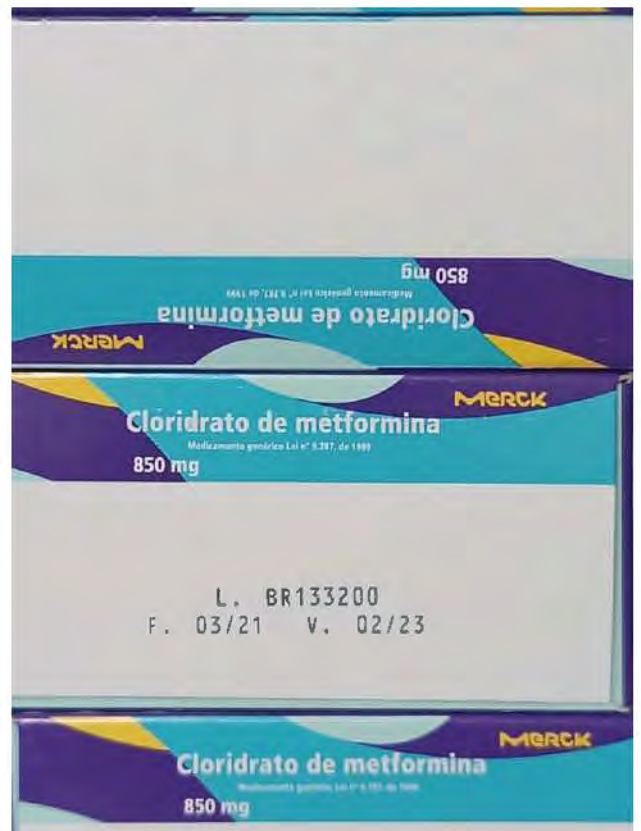
EMBORA A FARMÁCIA ESTEJA BEM ABASTECIDA E OS MEDICAMENTOS BEM ARMAZENADOS E DENTRO DO PRAZO DE VALIDADE, FALTAM AQUELES UTILIZADOS PELAS GESTANTES, HIPERTENSOS E DIABÉTICOS O DIPIRONA ESTARIA VINDO EM POUCAS QUANTIDADES TAMBÉM FALTAM PRATELEIRAS E SUPORTES PARA PERFUROCORTANTES.

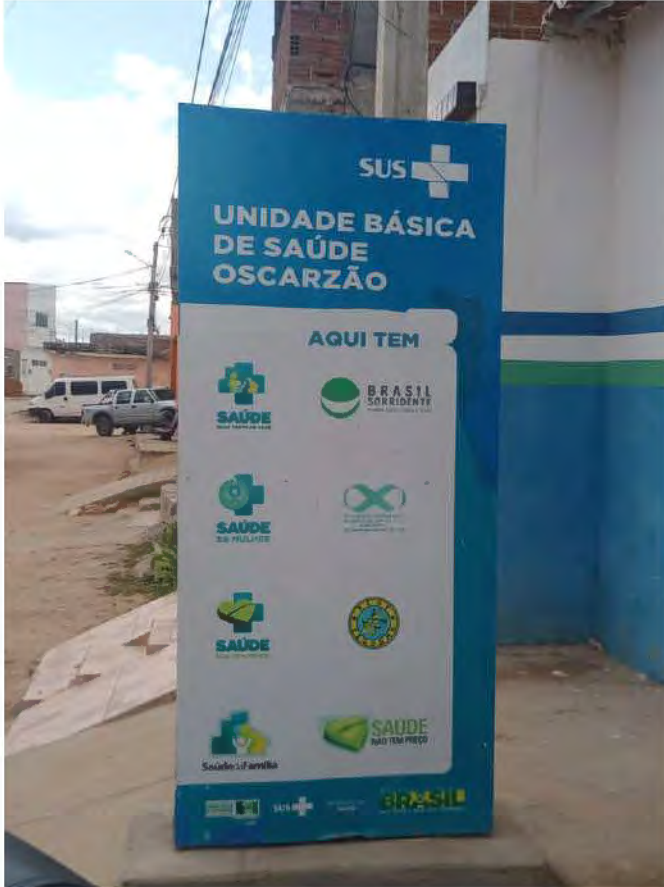
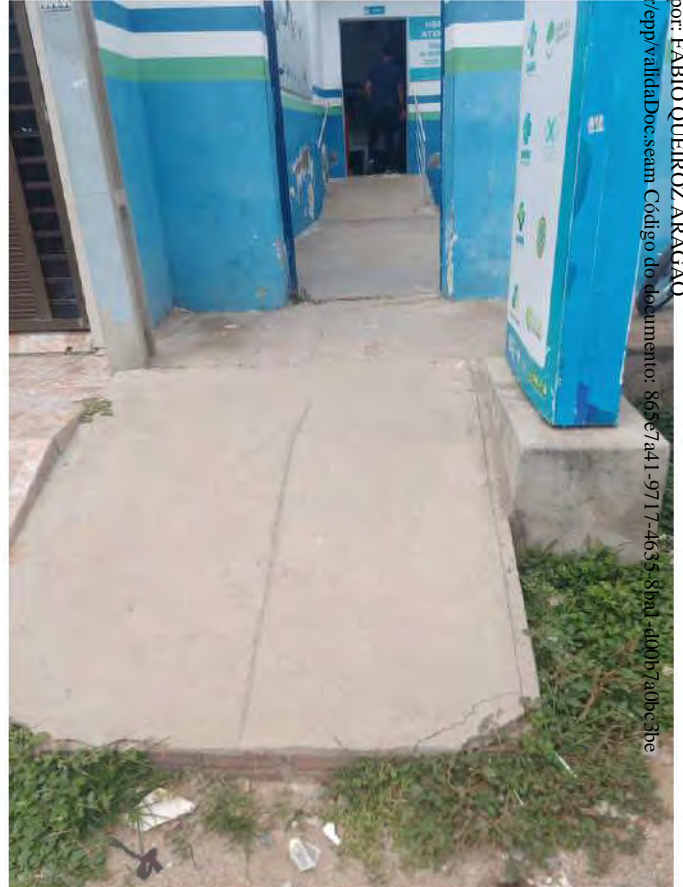
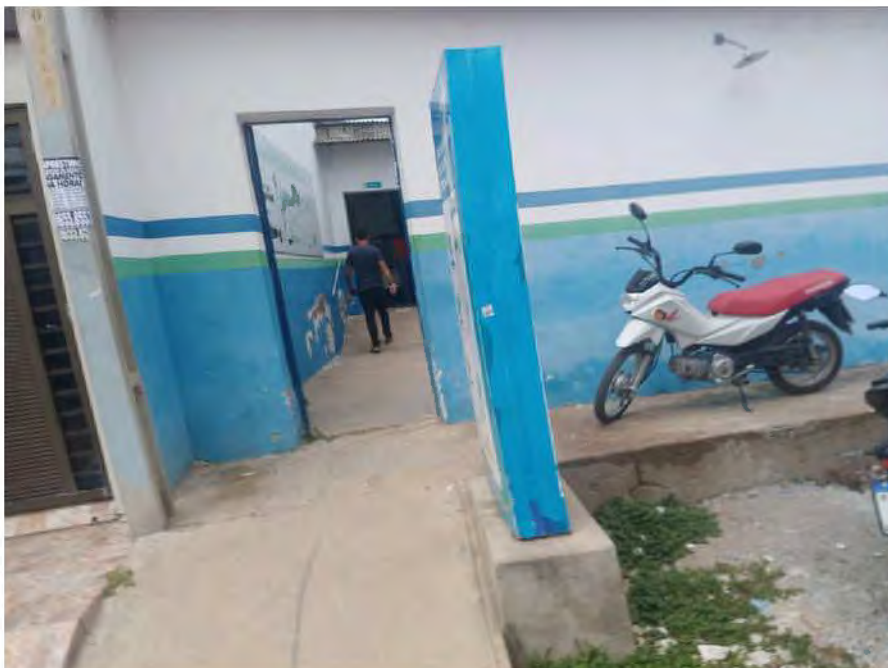
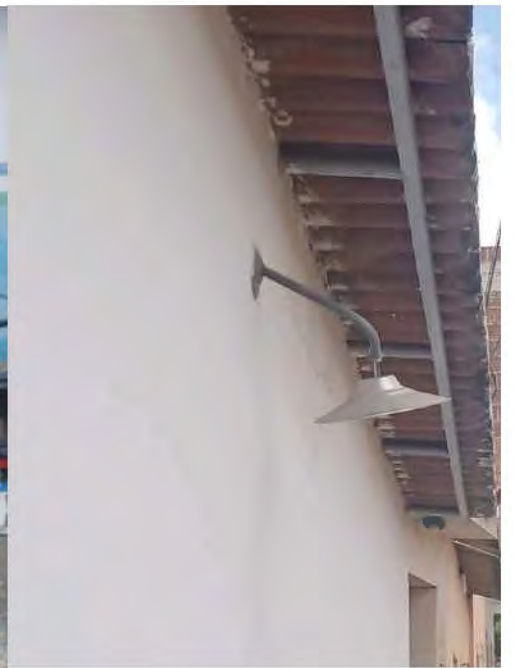
AUSENCIA DE LÂMPADA NA ENTRADA.

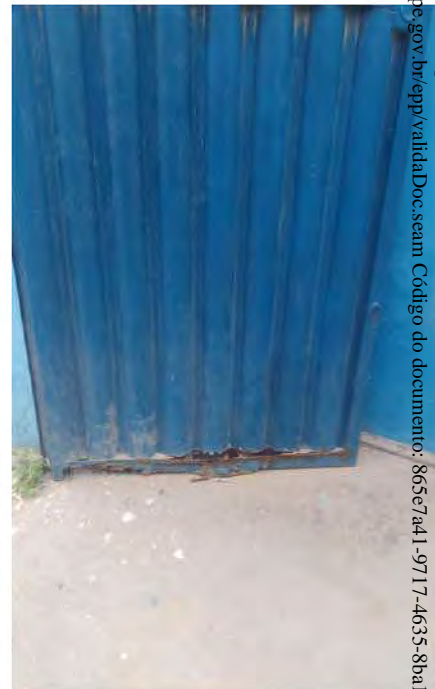
PORTÃO DE ENTRADA COM FERRUGEM, SEM VIDRO, AUSENTE DE GRADE DE PROTEÇÃO NO LOCAL DO COMPRESSOR DO GABINETE ODONTOLÓGICO.

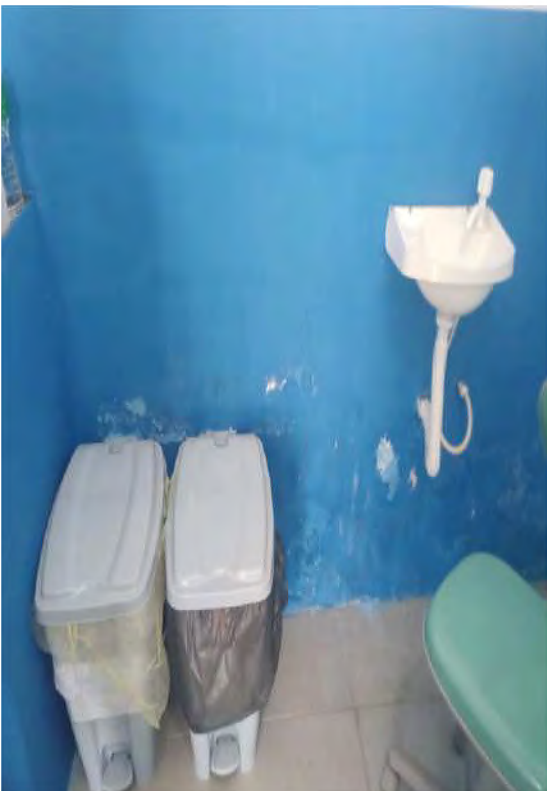
SALA ODONTOLÓGICA COM INFILTRAÇÕES E PAREDES COM MOFO. LOCAL SEM VENTILAÇÃO, SEM VENTILADOR OU AR CONDICIONADO. GABINETE ODONTOLÓGICO COM SINAIS DE FERRUGEM.

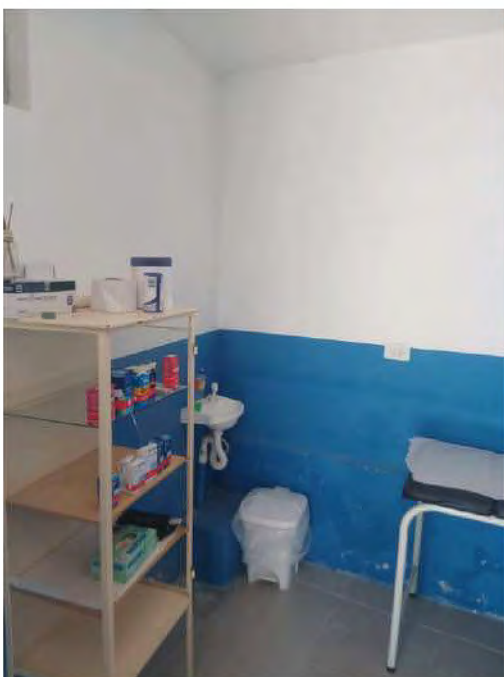
SALA MÉDICA COM INFILTRAÇÕES, SEM VENTILAÇÃO, SEM VENTILADOR OU AR CONDICIONADO, FALTA SUPORE PARA PERFUROCORTANTE.

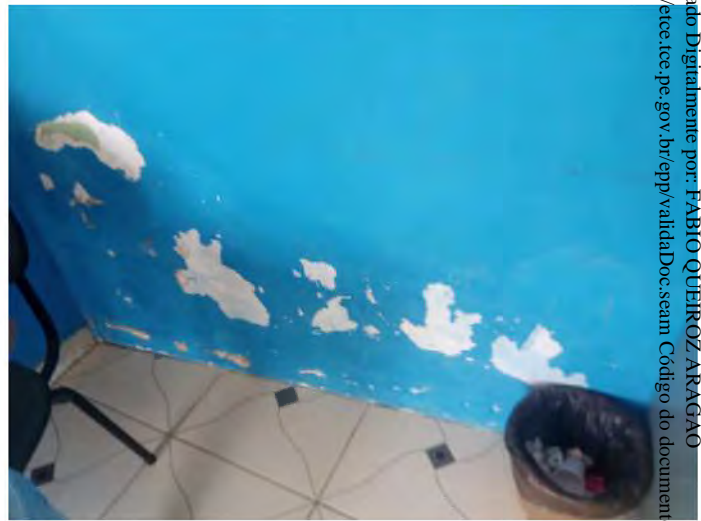
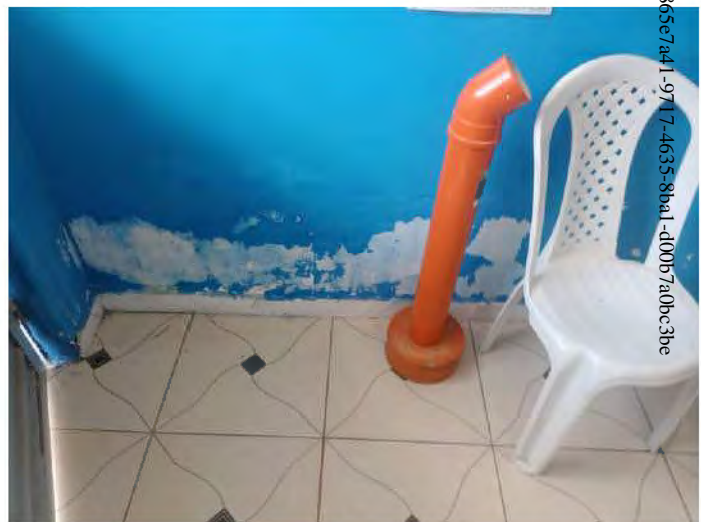
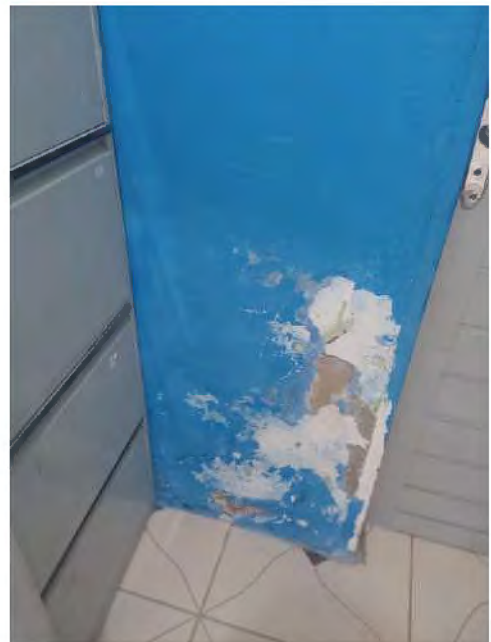
# PAREDES DA RECEPÇÃO COM MOFO E INFILTRAÇÕES RACHADURAS NO TETO. ESPAÇO SEM VENTILAÇÃO, SEM AR CONDICIONADO.

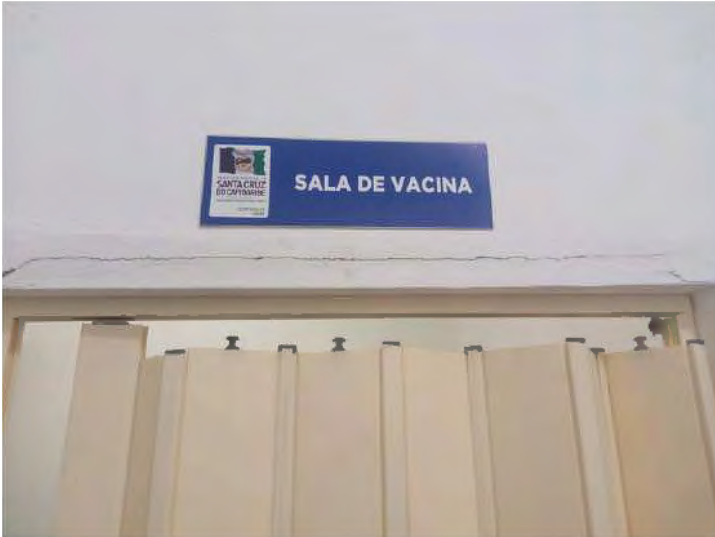
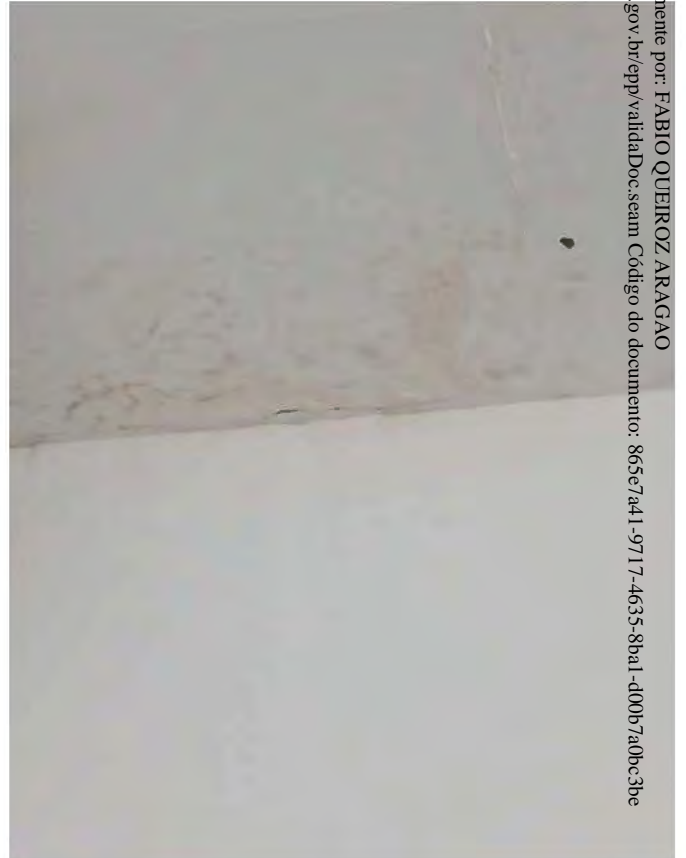
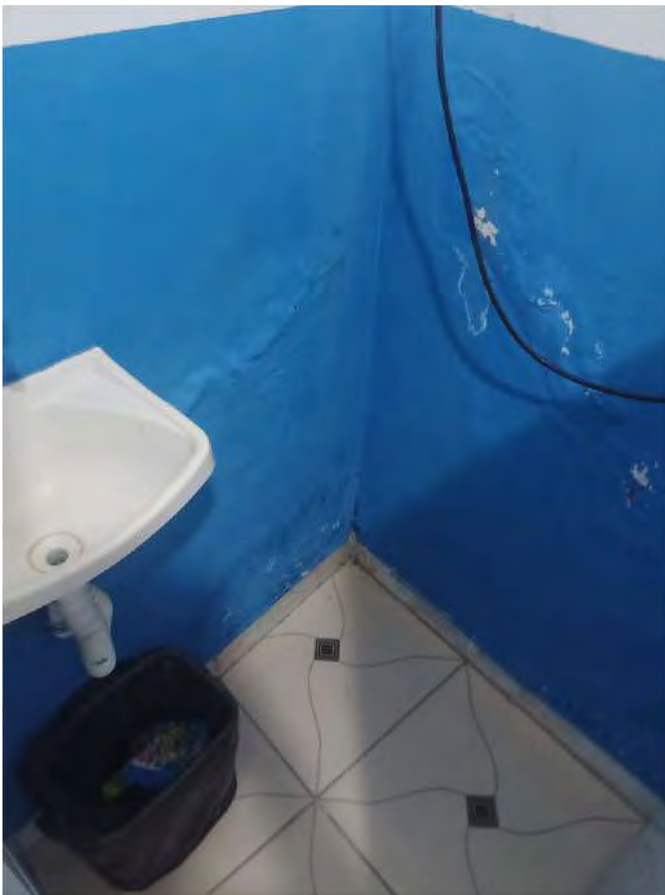
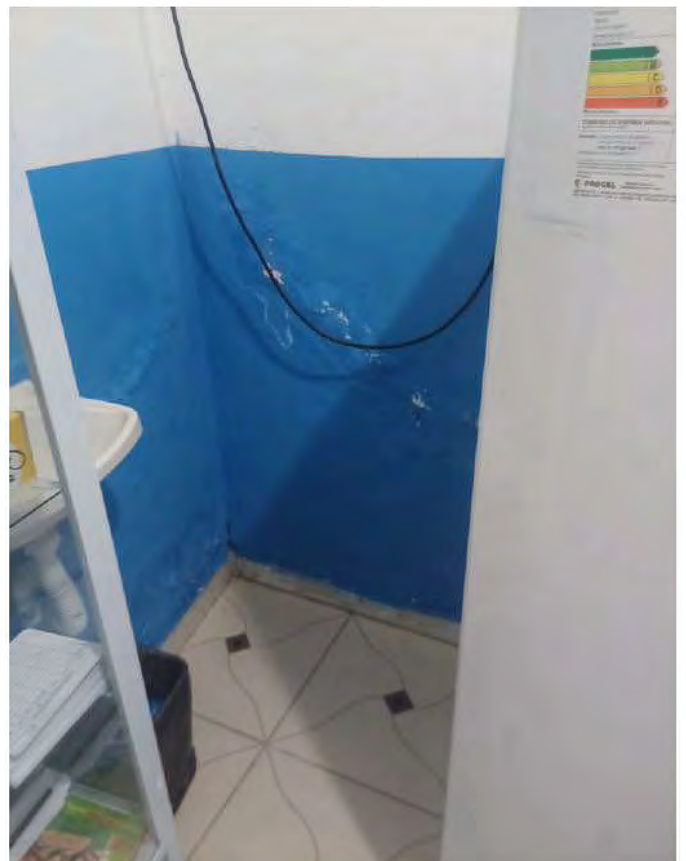
SALA DE VACINA COM INFILTRAÇÕES E MOFO NAS PAREDES, GOTEIRA NO GESSO, PORTA QUE NÃO FECHA DIFICULTANDO A CLIMATIZAÇÃO DO AMBIENTE, FALTA DE ISOPOR PEQUENO PARA ATENDIMENTO A DOMICÍLIO.

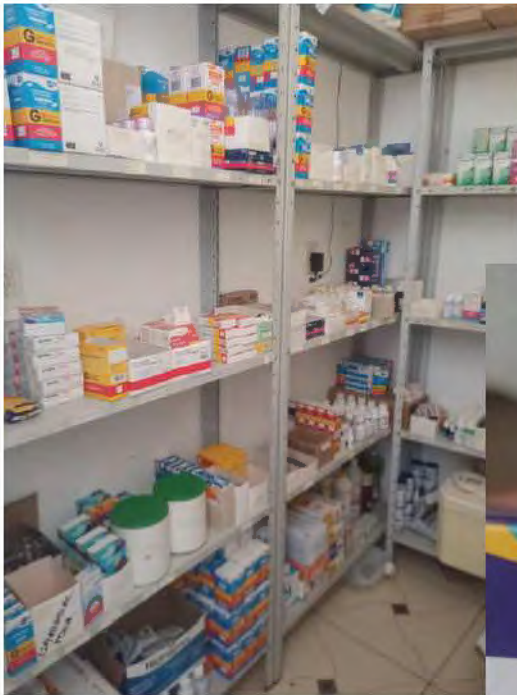
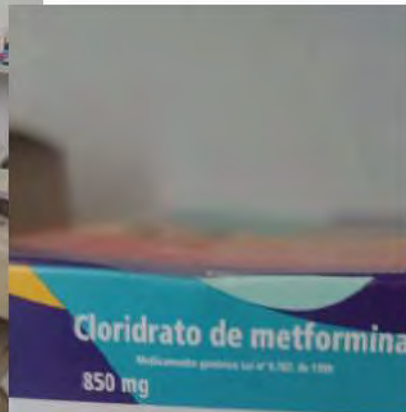
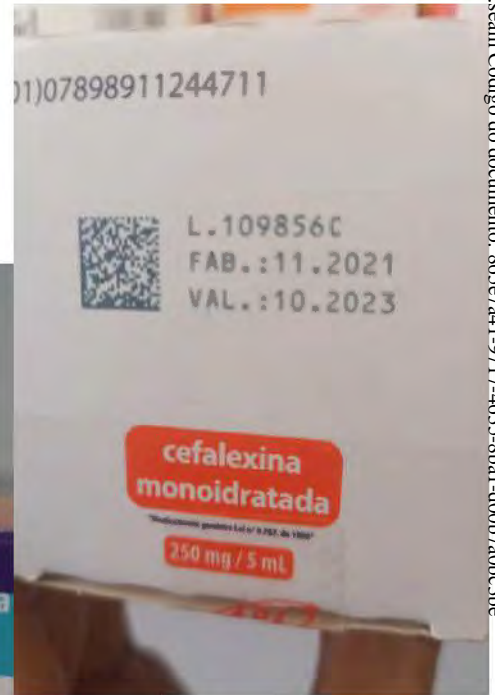
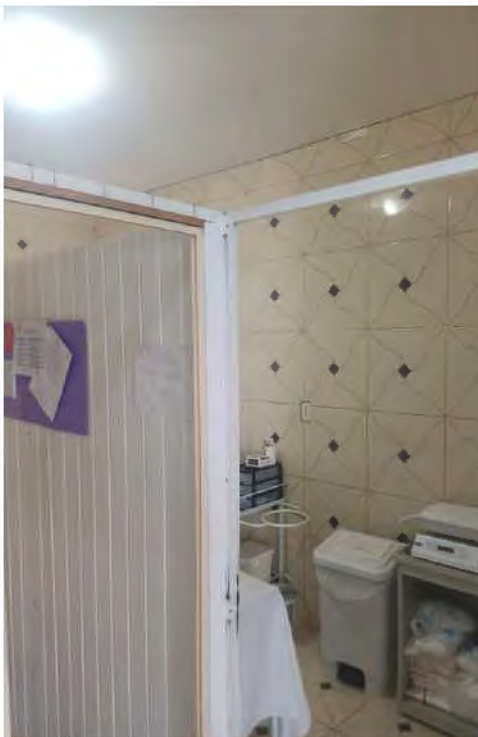
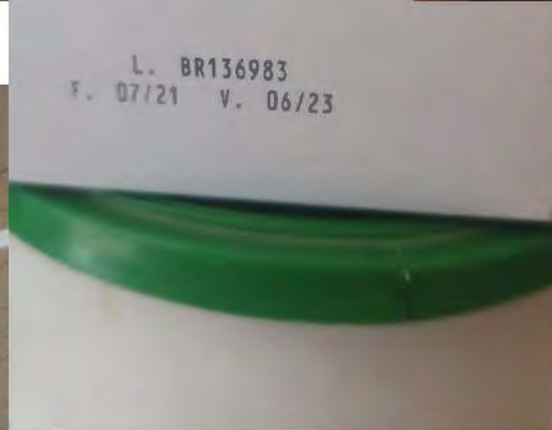
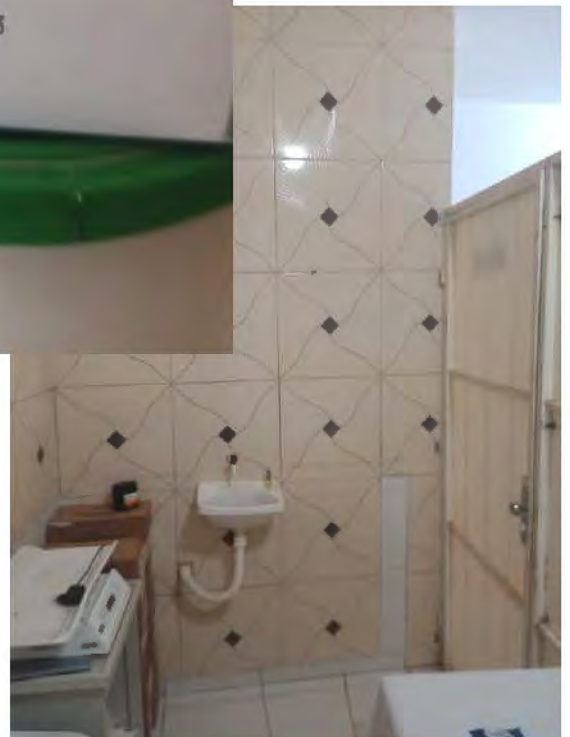
# FARMÁCIA E SALA DE CURATIVOS

FARMÁCIA BEM ABASTECIDA, REMÉDIOS BEM ARMAZENADOS E DENTRO DO PRAZO DE VALIDADE.  
AUSÊNCIA DE REMÉDIOS UTILIZADOS PELAS GESTANTES, DIABÉTICOS E HIPERTENSOS. QUANTIDADE INSUFICIENTE DE DIPIRONA.  
SALA DE CURATIVO SEM VENTILAÇÃO, SEM VENTILADOR OU AR CONDICIONADO.

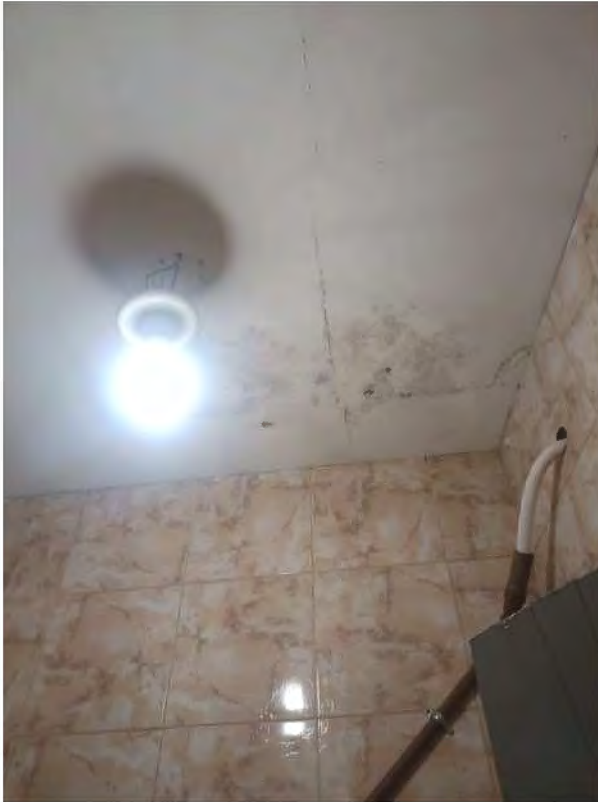
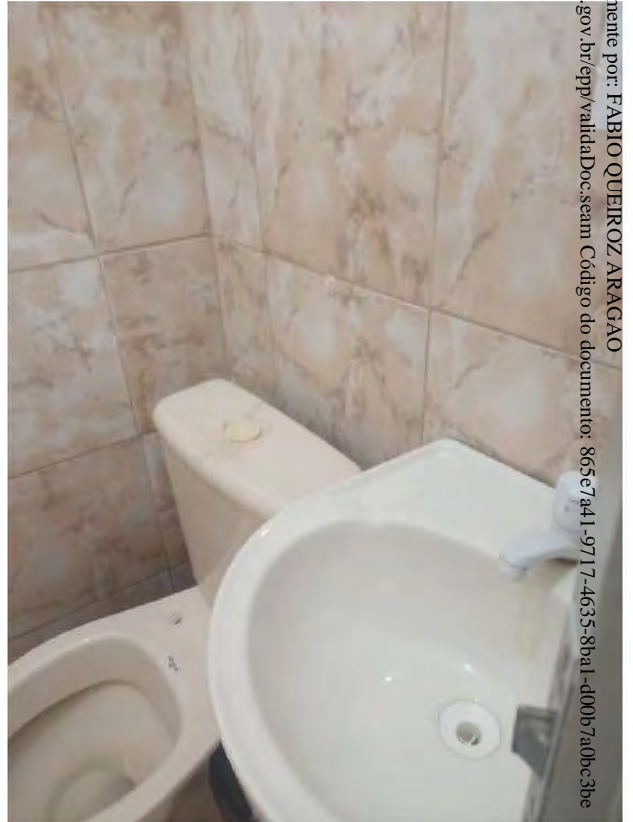
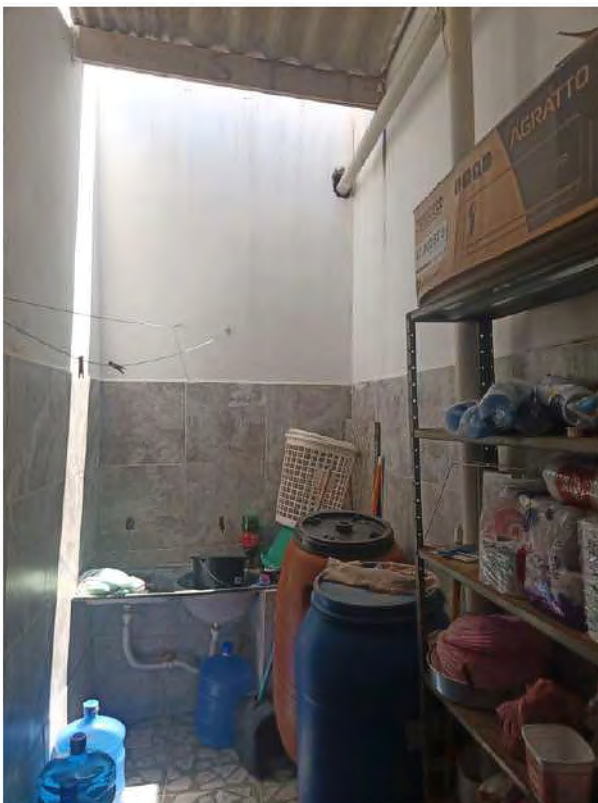
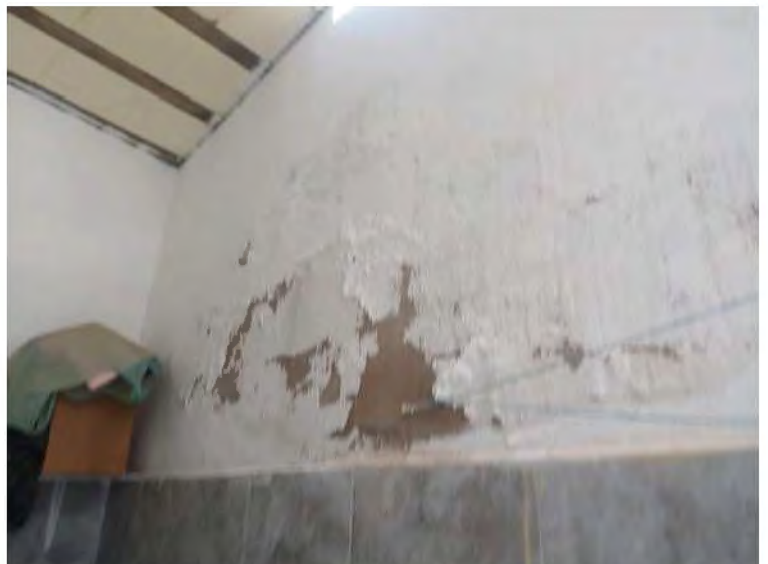
BANHEIRO COM INFILTRAÇÕES NO TETO, PRIVADA SEM TAMPA, DISPENSA COM INFILTRAÇÕES NAS PAREDES, BOTIJÕES DE ÁGUA MINERAL ARMazenADOS EM LOCAL INAPROPRIADO, EXPOSTOS A LUZ DO SOL.

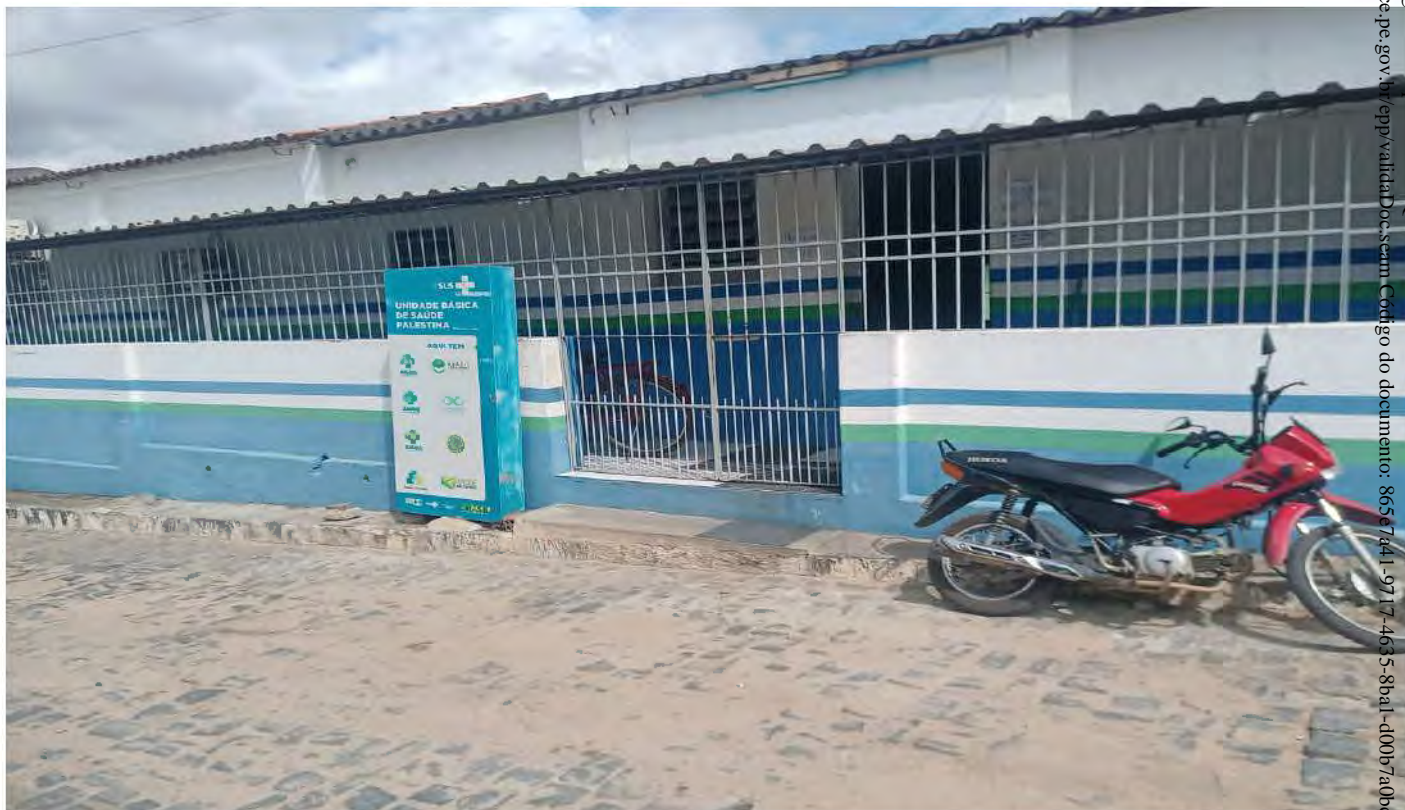
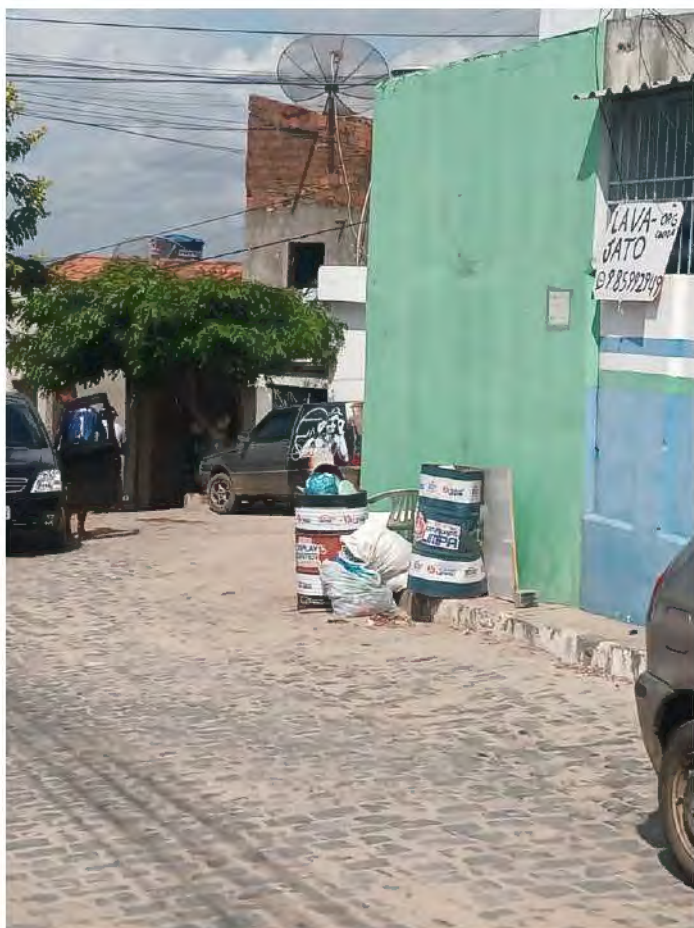
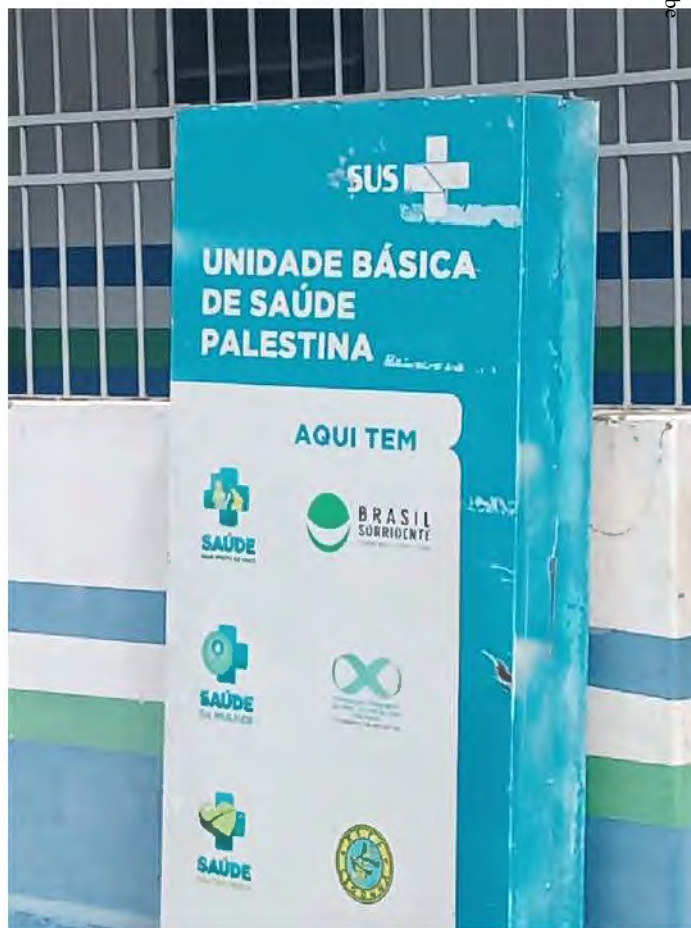
## UNIDADE SEM ACESSIBILIDADE, ACÚMULO DE LIXO NAS IMEDIAÇÕES

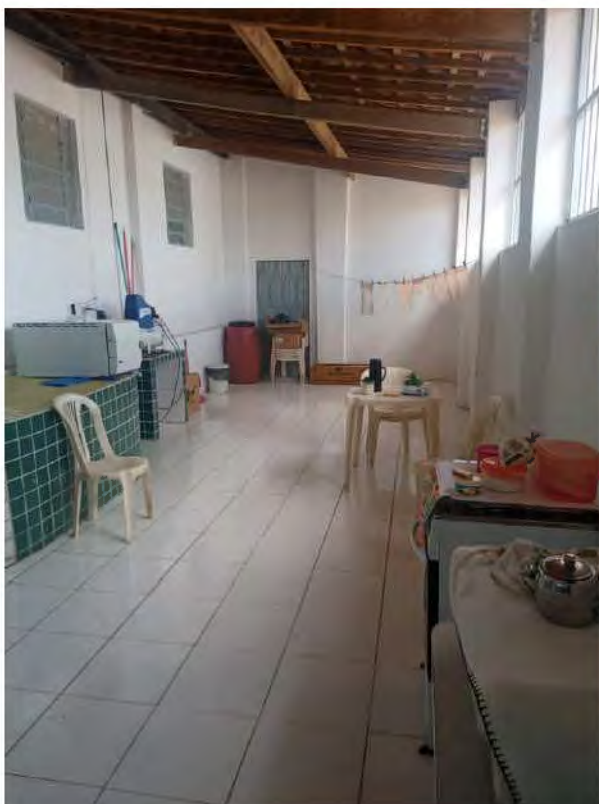
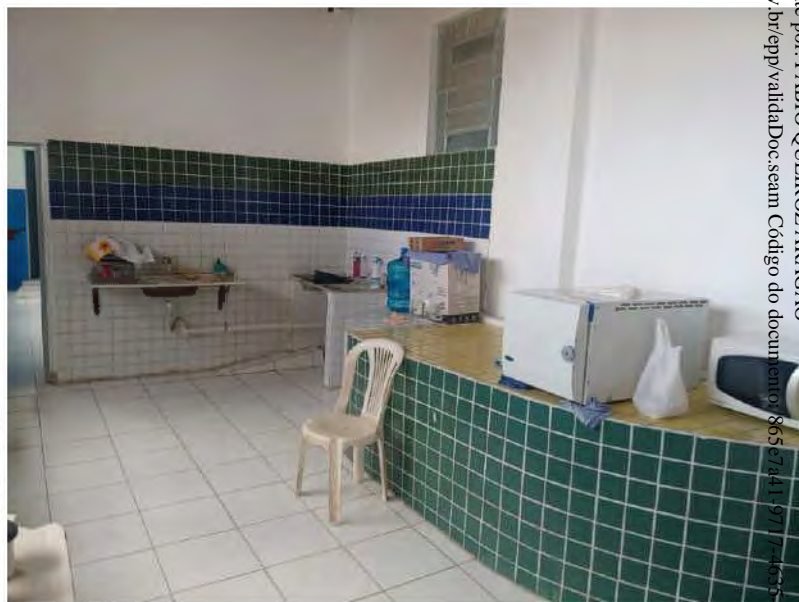
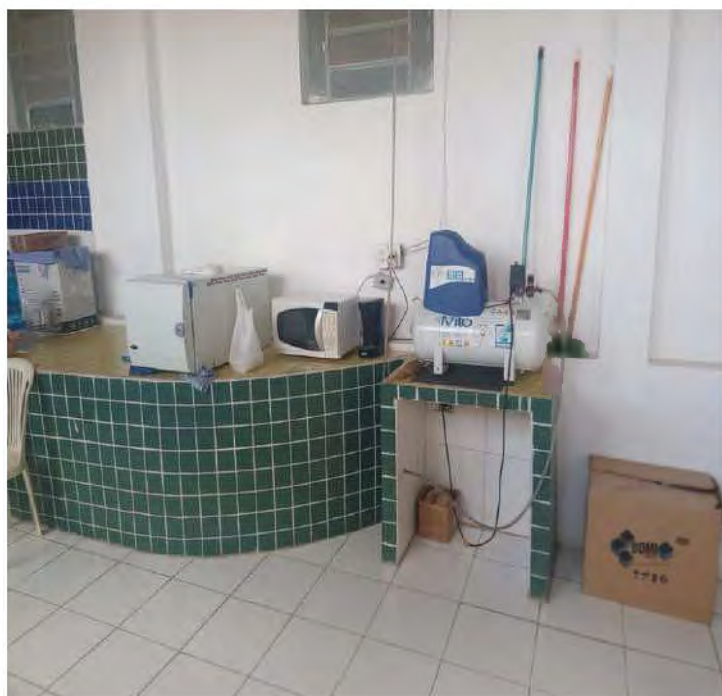
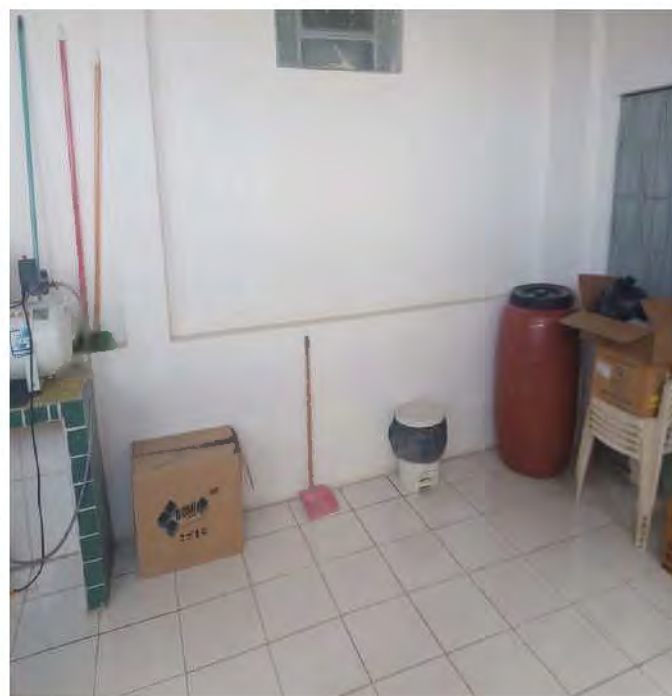
AS FOTOS ABAIXO MOSTRAM O ESPAÇO DIVIDIDO ENTRE A COPA E A DESPENSA. NO LOCAL TAMBÉM FICAM O AUTOCLAVE, UM COMPRESSOR E O LIXO CONTAMINADO.

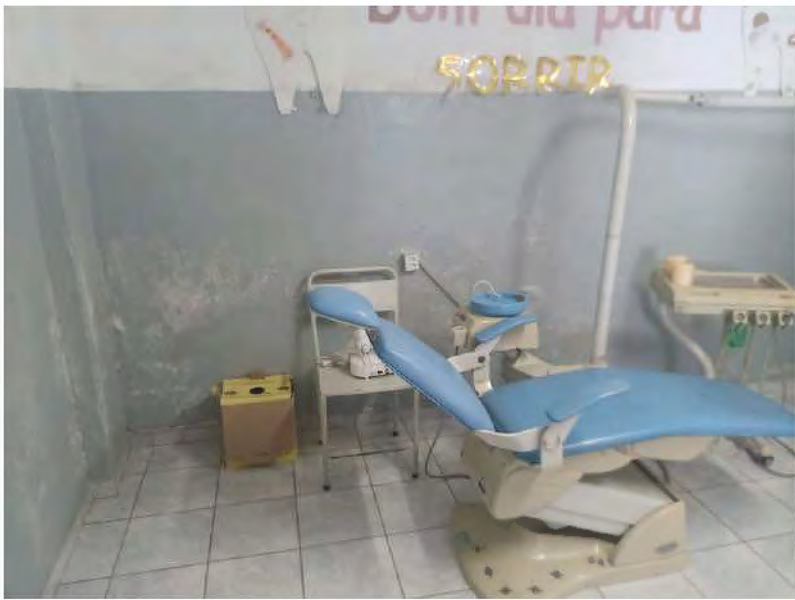
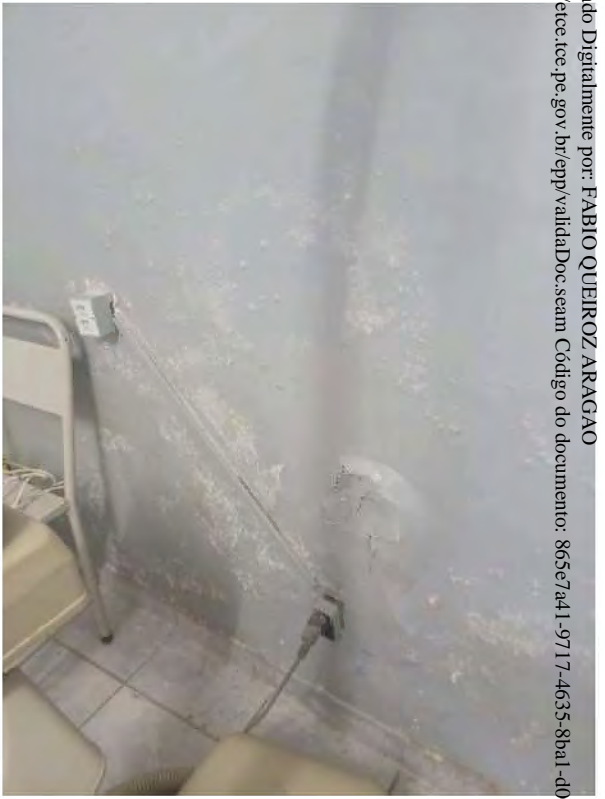
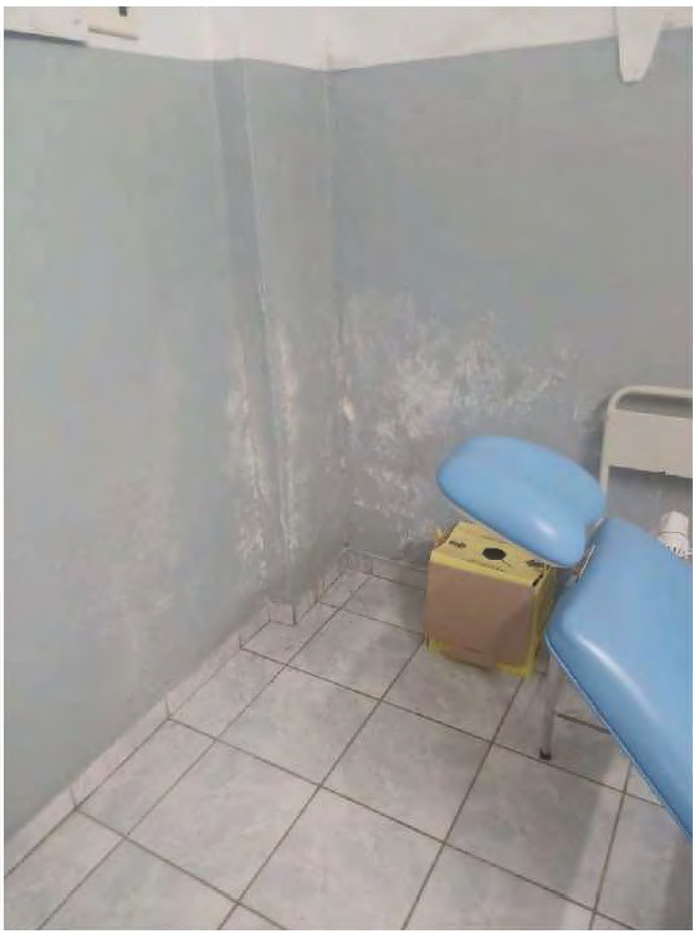
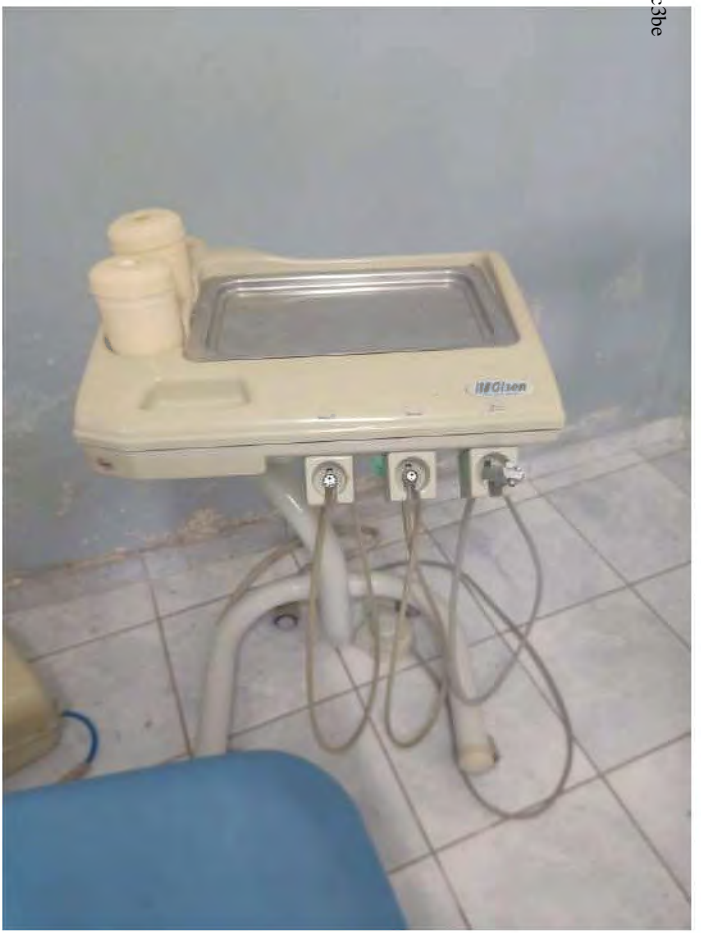
# PAREDES DA SALA ODONTOLÓGICA MOFADAS E COM INFILTRAÇÃO GABINETE ODONTOLÓGICO COM PROBLEMAS NA CANETA DO SUGADOR.

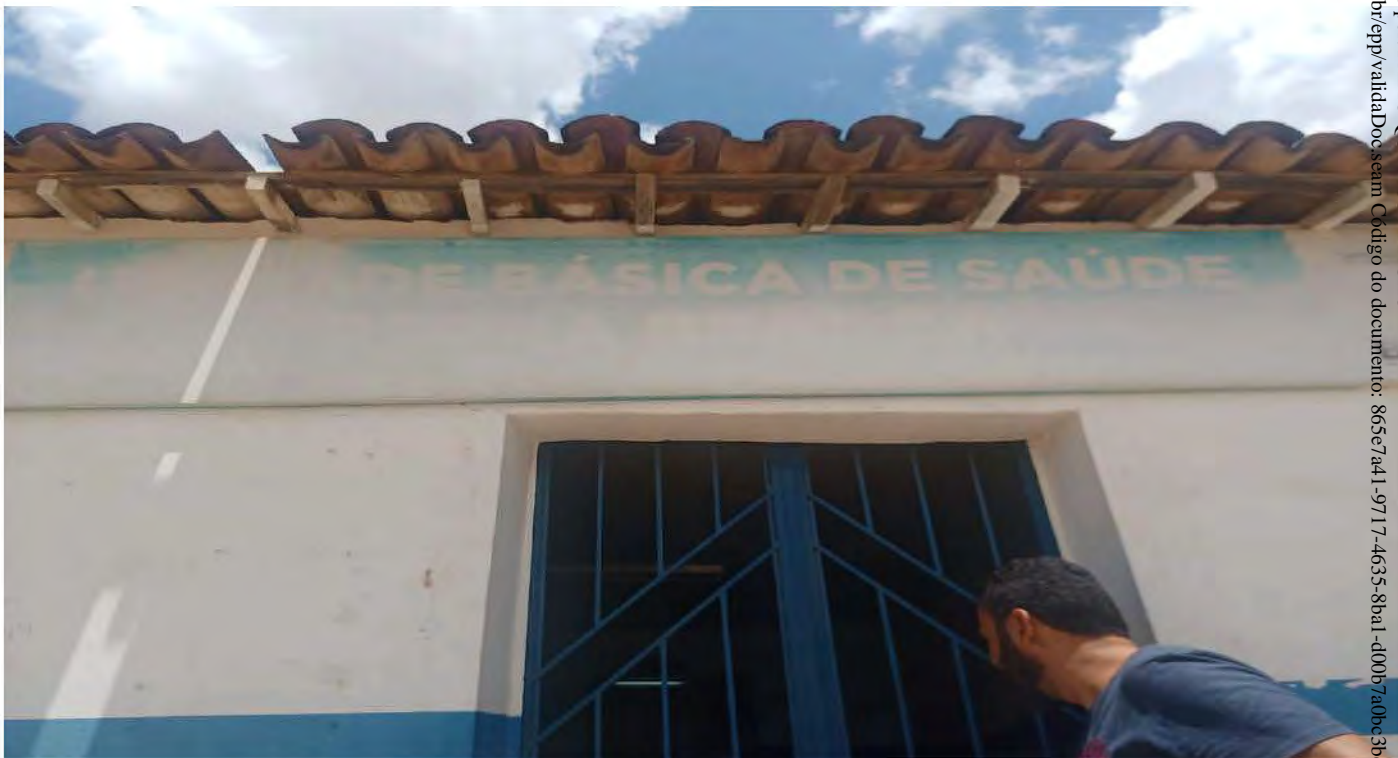
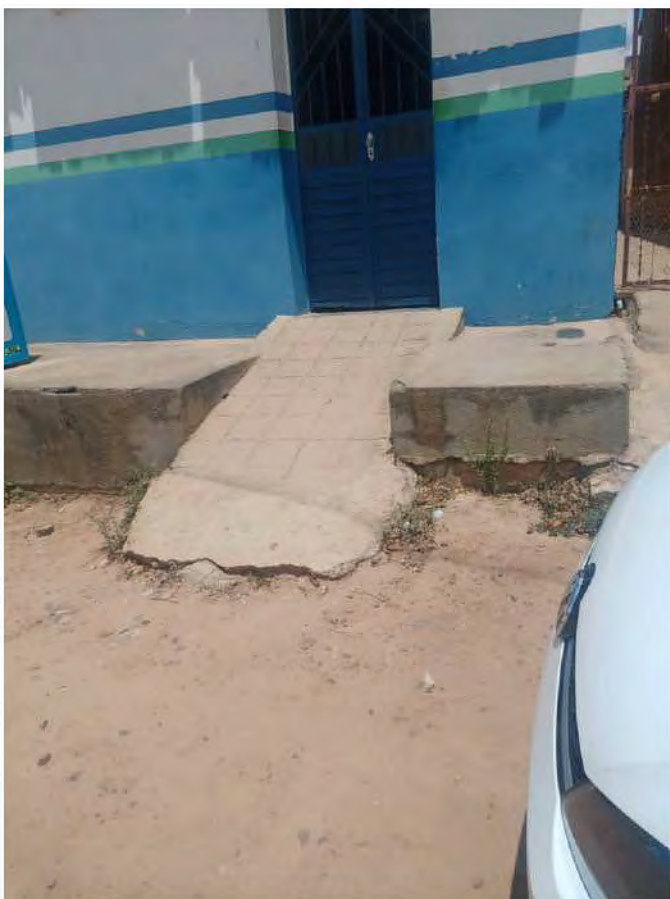
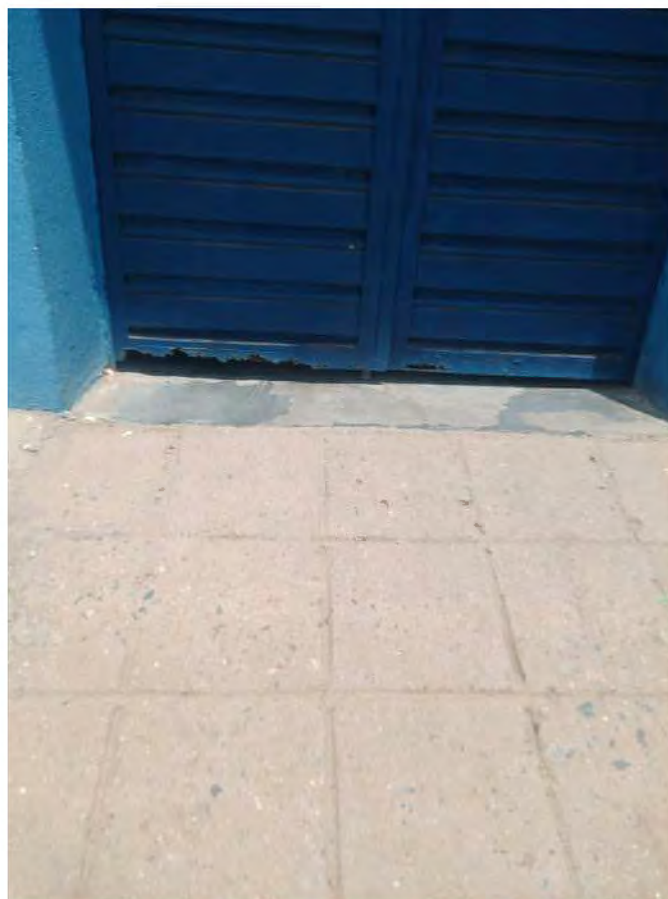
FALTA ACESSIBILIDADE E PLACA DE IDENTIFICAÇÃO.  
PORTA DE ENTRADA APRESENTA SINAIS DE FERRUGEM.
