# UBS - OSCARZÃO

# UBS PALESTINA

# UBS PARÁ

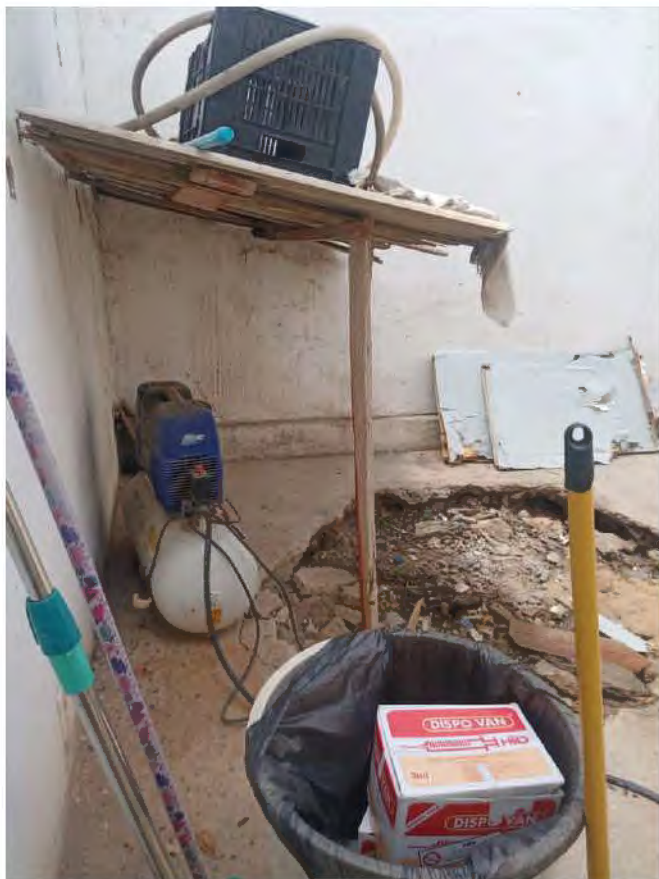
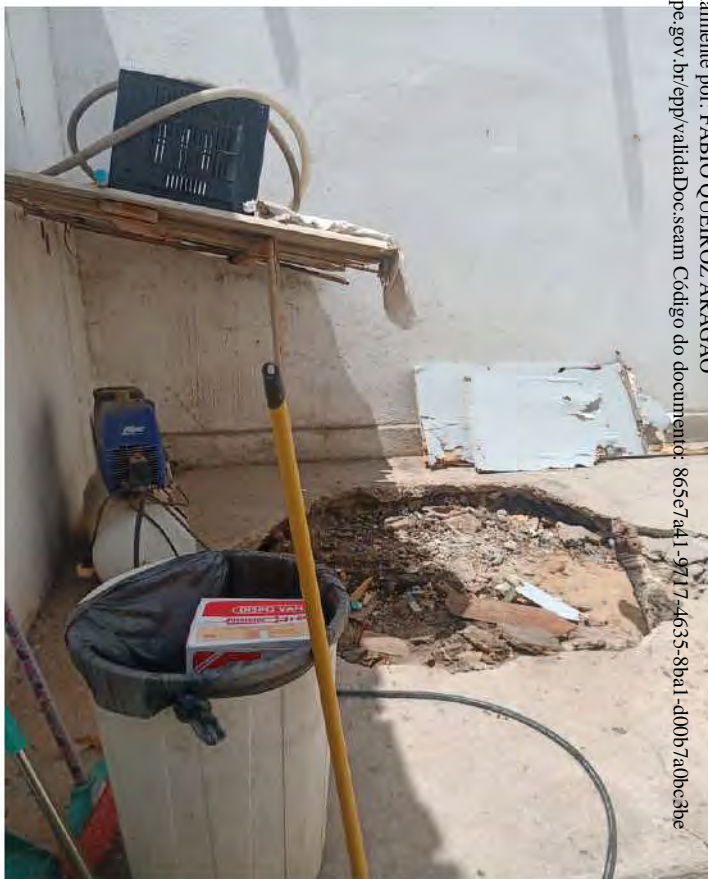
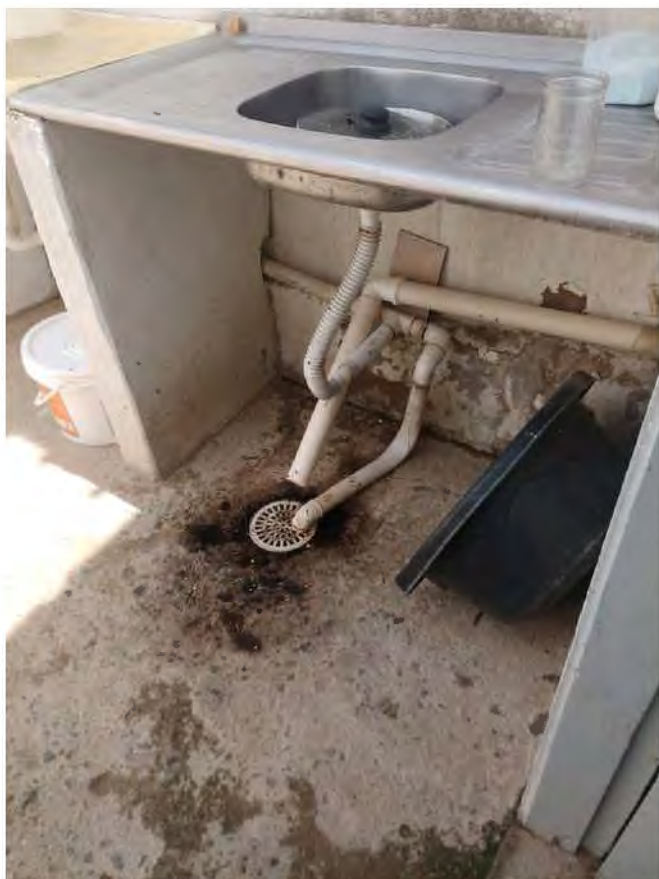
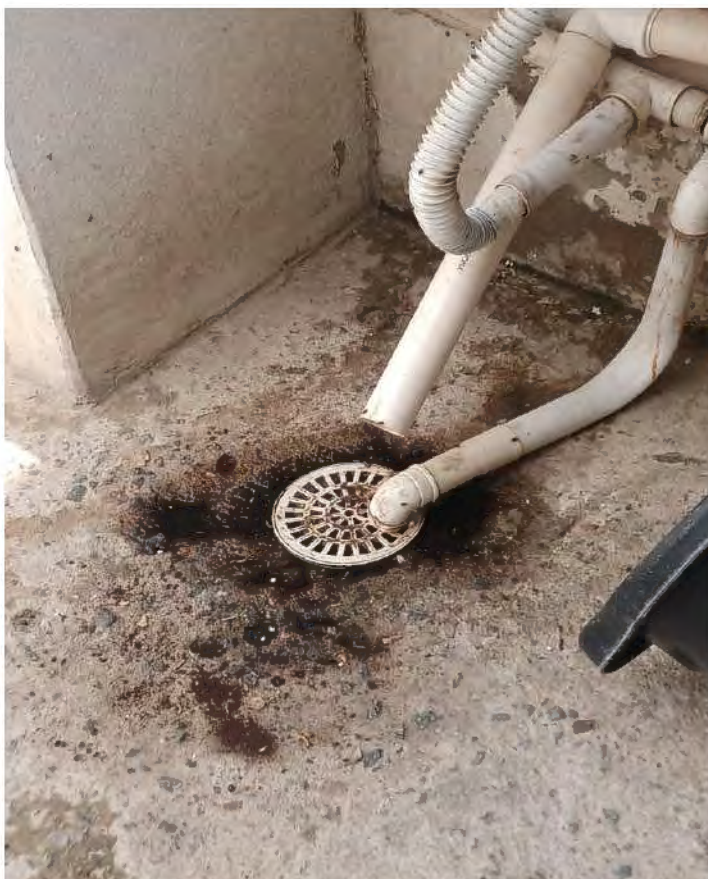
A ÁREA DE SERVIÇO DA UNIDADE ENCONTRA-SE COM VÁRIOS PROBLEMAS ESTRUTURAIS E HIDRÁULICOS. ALÉM DISSO, O COMPRESSOR UTILIZADO PARA O FUNCIONAMENTO DO GABINETE ODONTOLÓGICO FICA NO MESMO ESPAÇO, TOTALMENTE DESPROTEGIDO E COBERTO DE POEIRA.

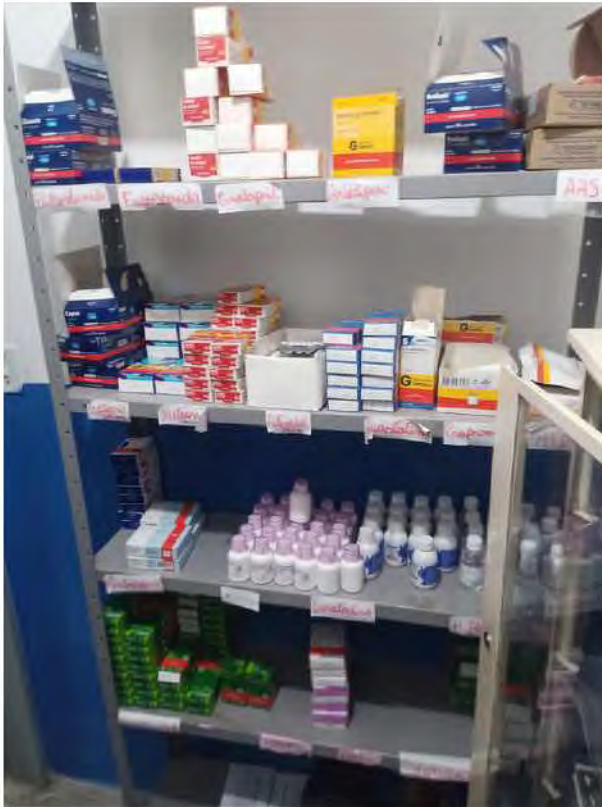
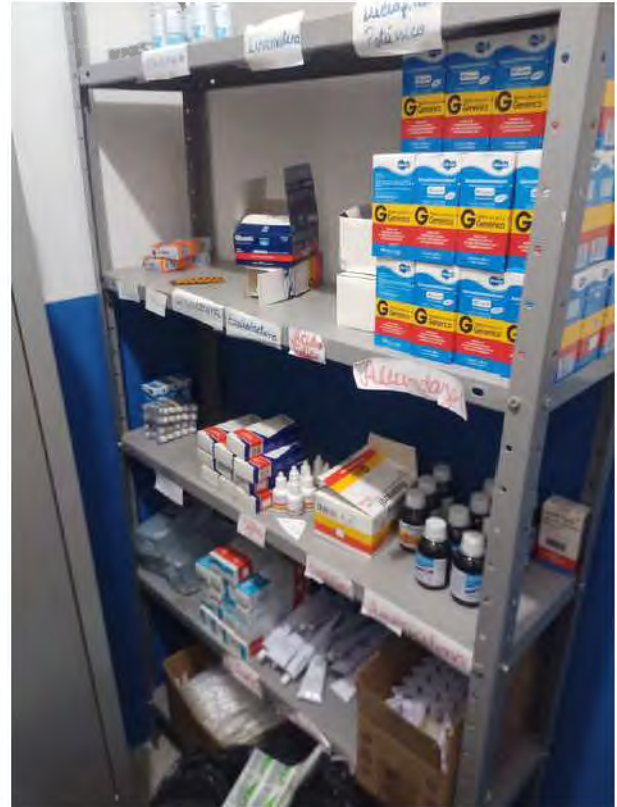
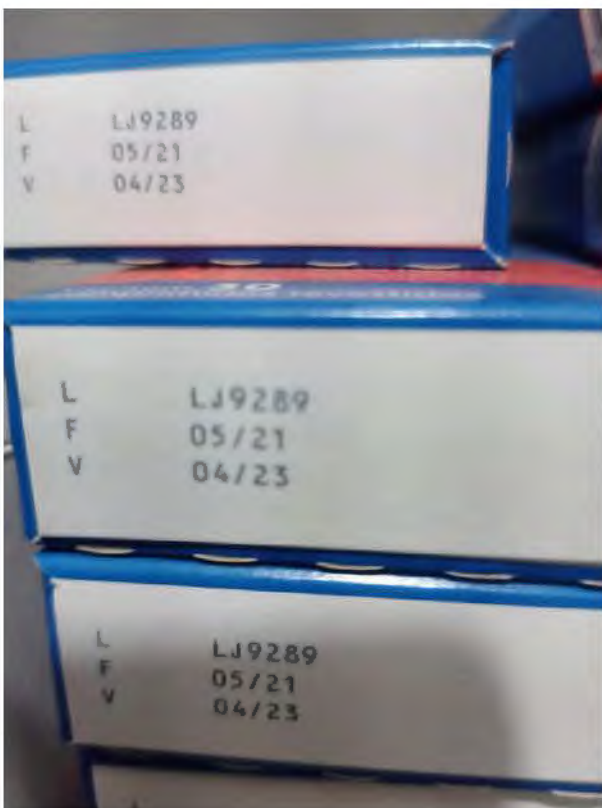
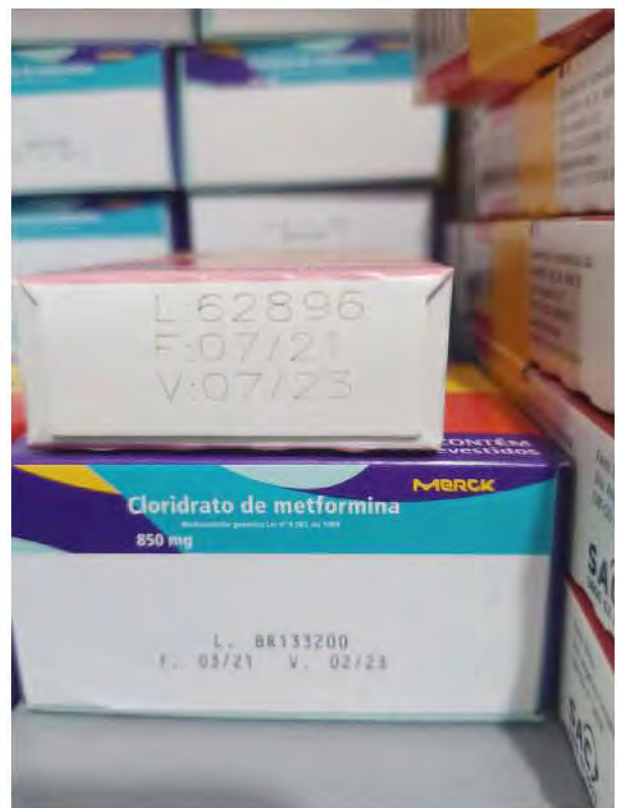
A UNIDADE ESTÁ BEM ABASTECIDA DE MEDICAMENTOS, PORÉM HÁ FALTA DELES PARA OS HIPERTENSOS, DIABÉTICOS E GESTANTES. O DIPIRONA TAMBÉM ESTARIA VINDO EM POUCA QUANTIDADE. TODOS ENCONTRAM-SE BEM ARMAZENADOS E DENTRO DO PRAZO DE VALIDADE.

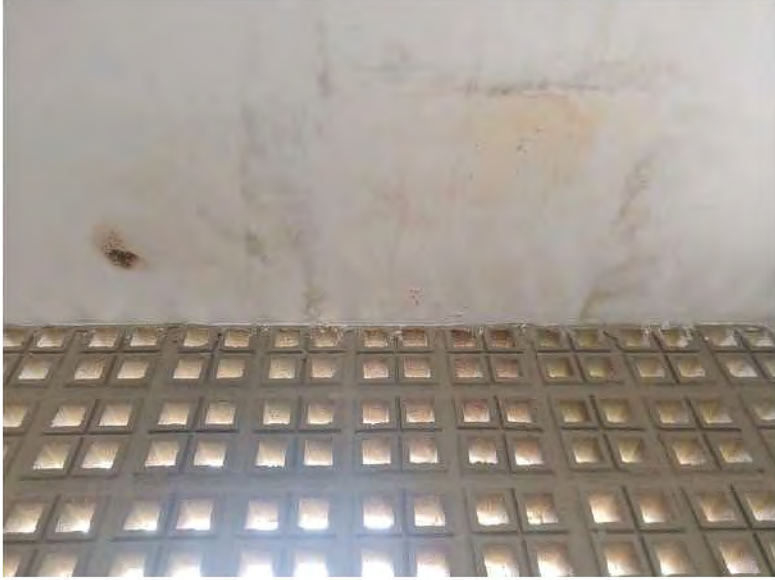
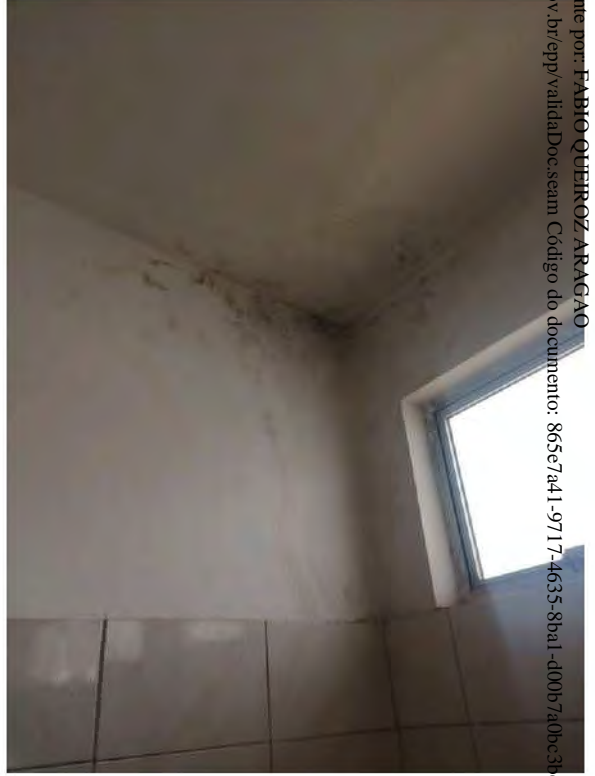
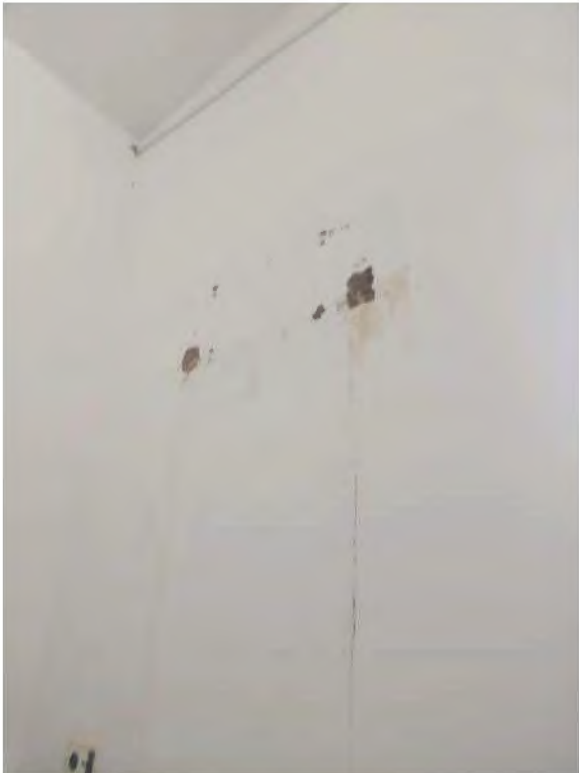
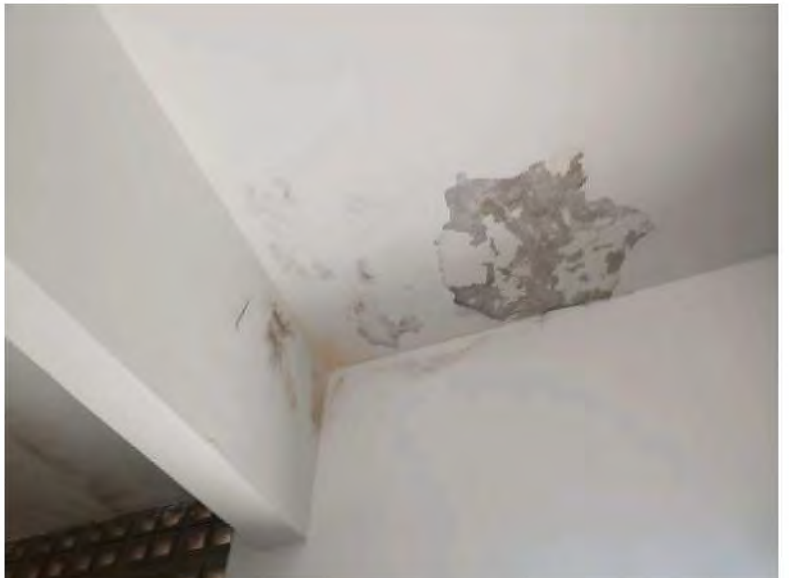
# PAREDES E TETO COM MOFOS E VÁRIAS INFILTRAÇÕES.

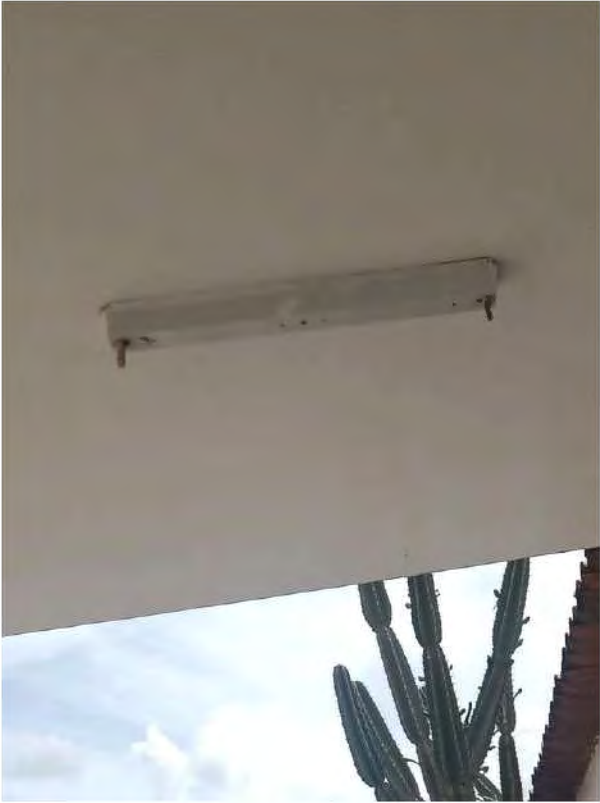
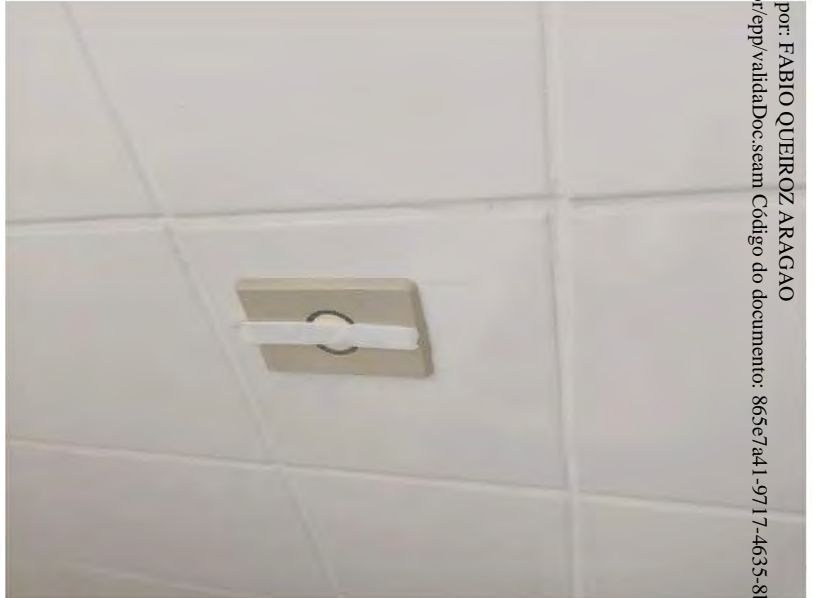
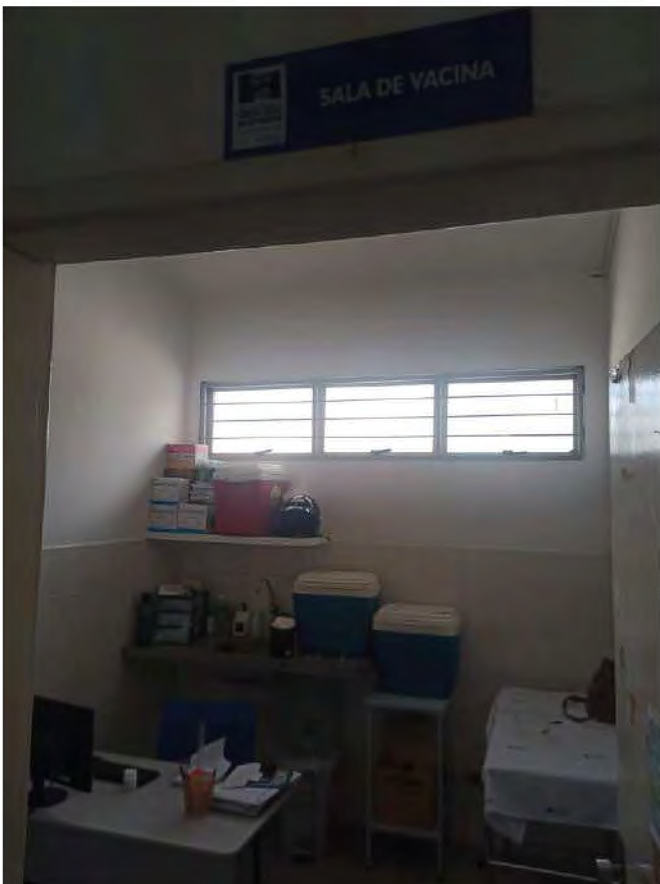
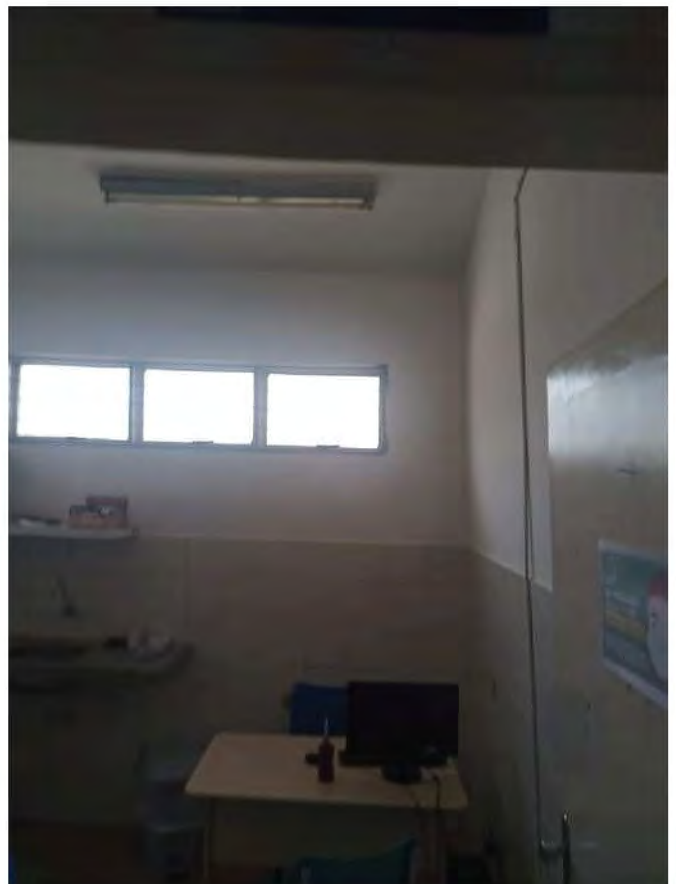
FALTA DE LÂMPADAS, TOMADA QUEBRADA, SALAS COM POUCO ILUMINAÇÃO E POUCA VENTILAÇÃO, PAREDES BAIXAS. FALTAM ARES CONDICIONADOS/VENTILADORES, PRATELEIRAS E ARMÁRIOS NA UNIDADE.

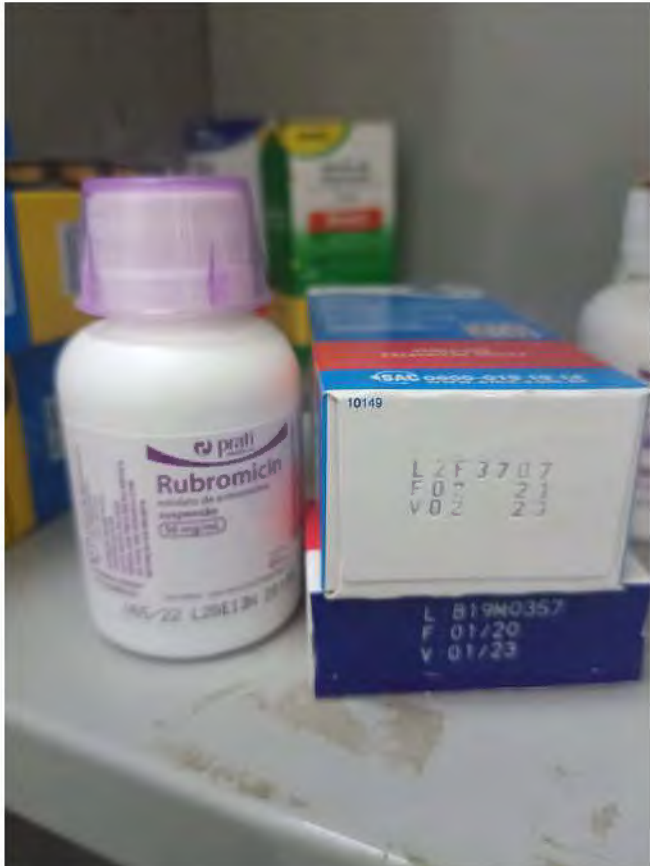
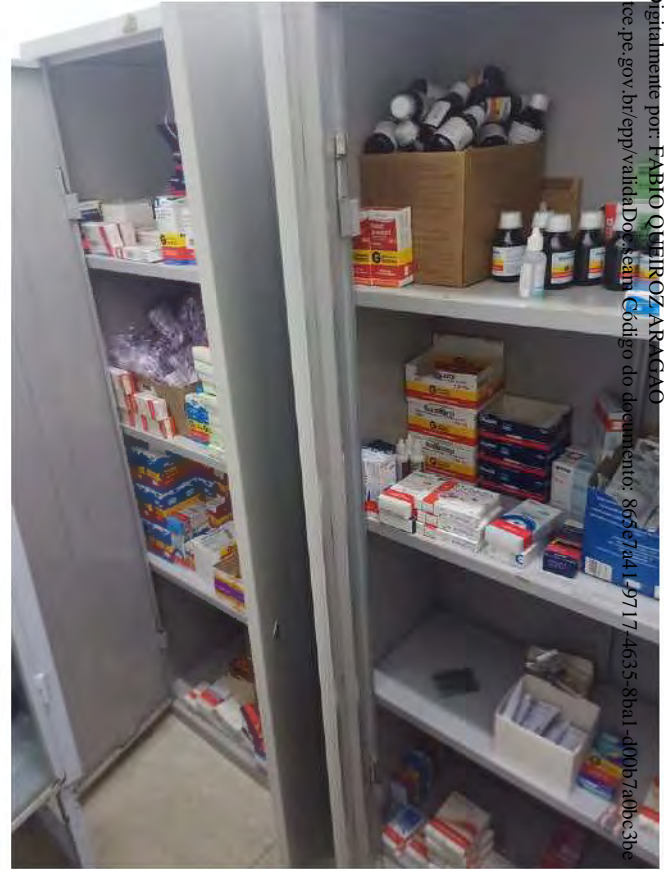
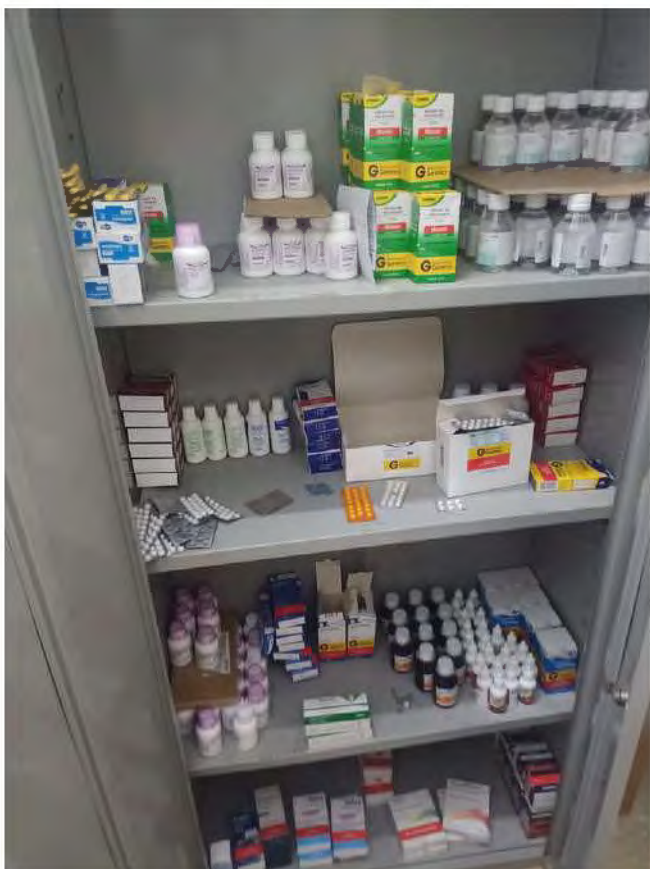
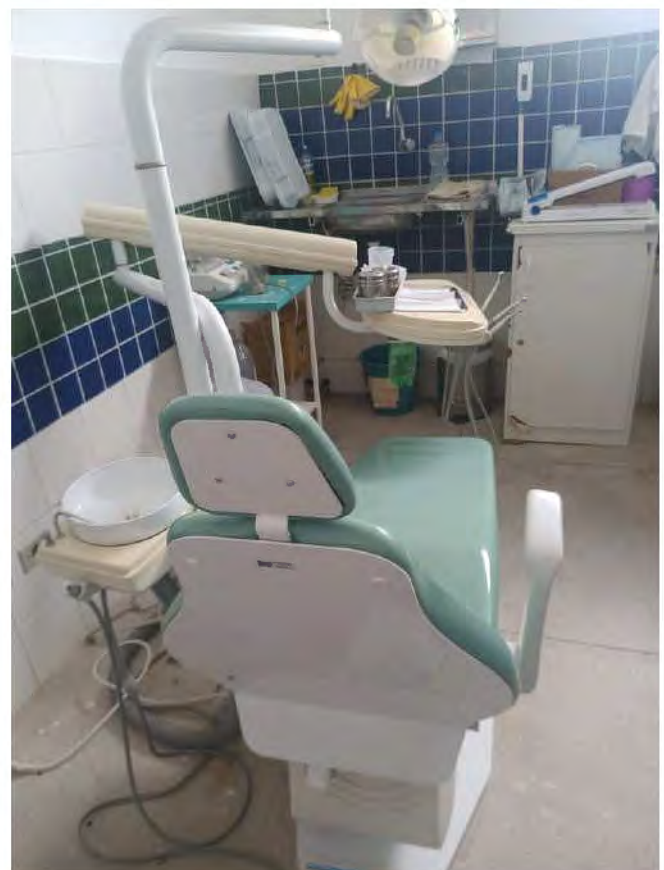
A FARMÁCIA DA UNIDADE ESTÁ BEM ABASTECIDA, PORÉM, FALTAM MEDICAMENTOS PARA HIPERTENSOS, DIABÉTICOS E GESTANTES. A DIPIRONA ESTARIA VINDO EM POUCA QUANTIDADE. SALA ODONTOLÓGICA SEM ACESSIBILIDADE, GABINETE ODONTOLÓGICO COM PROBLEMAS NA CANETA E NO SUGADOR.

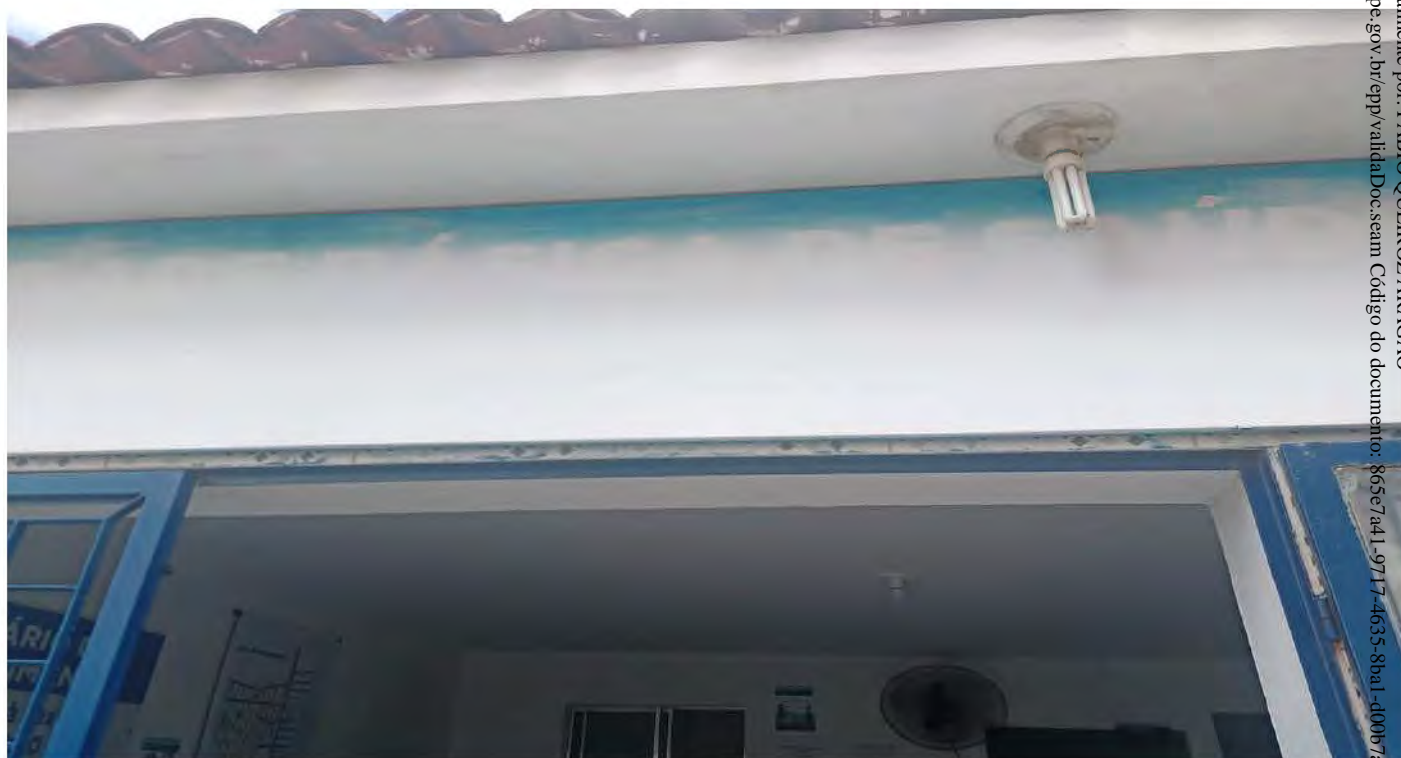
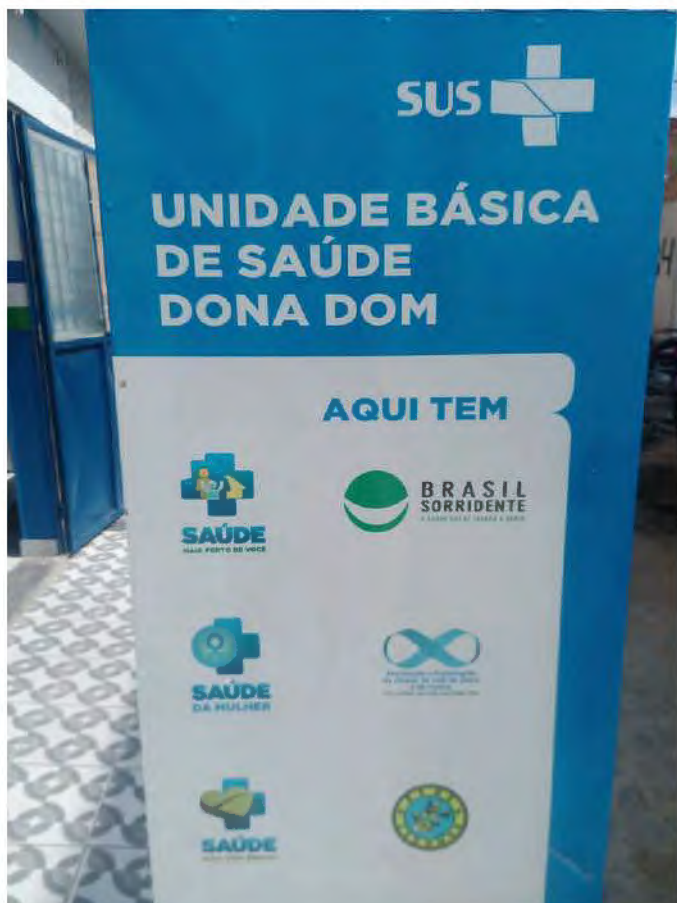
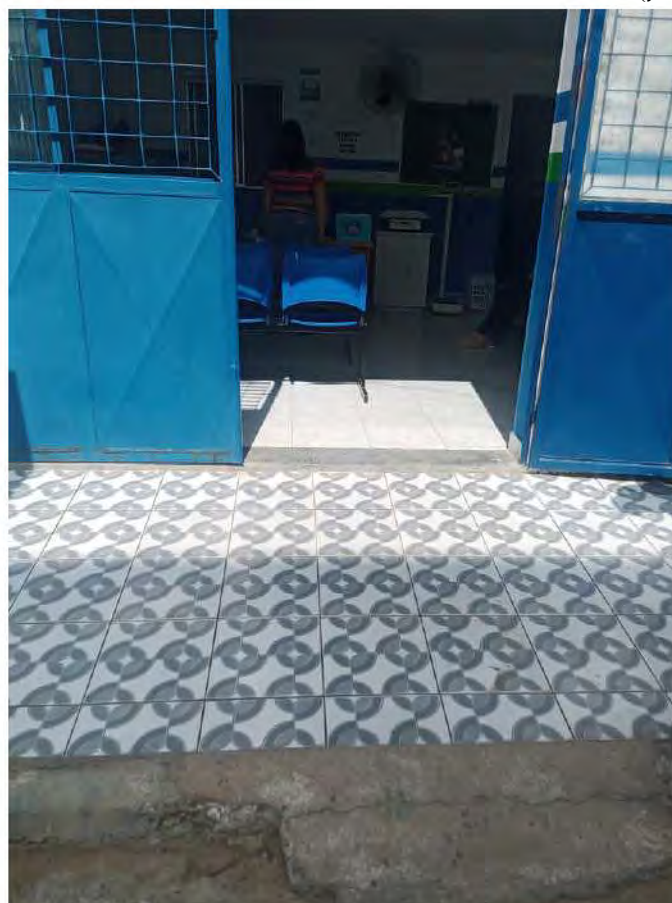
## UNIDADE SEM ACESSIBILIDADE, NECESSITANDO PINTURA

VIDRO DA PORTA DE ENTRADA QUEBRADO, BANCOS QUEBRADOS,  
MACA DE CITOLOGIA IMPROVISADA NA SALA DE ENFERMAGEM.

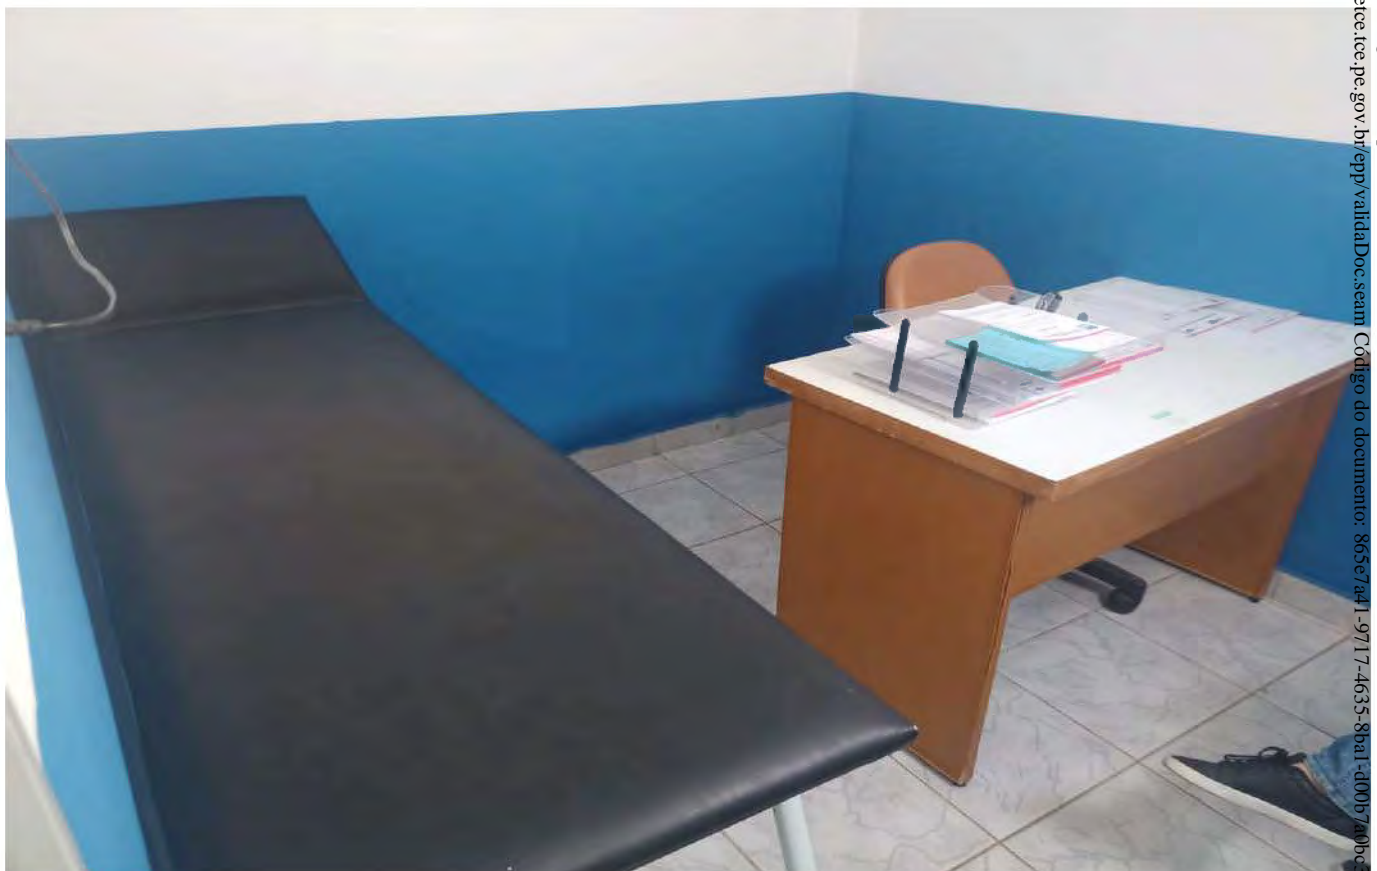
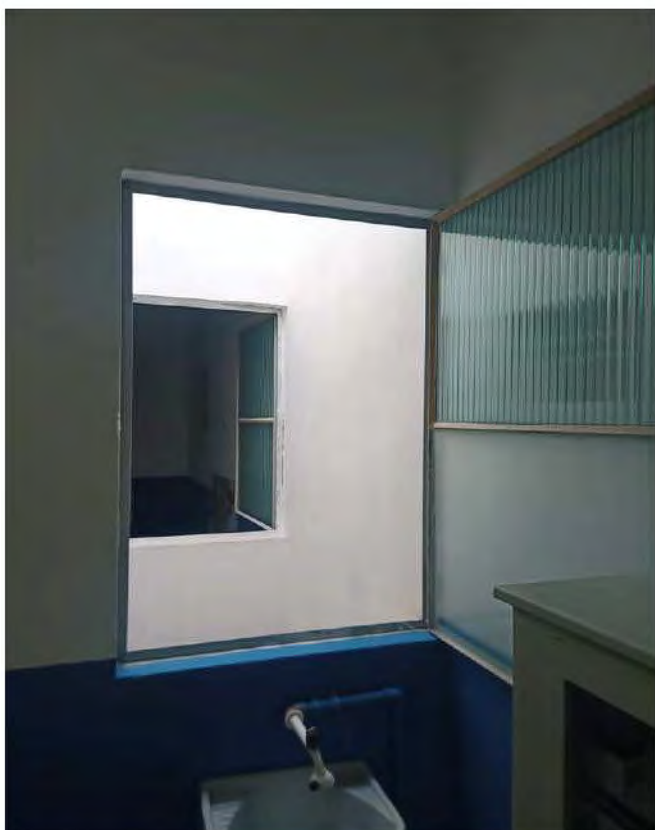
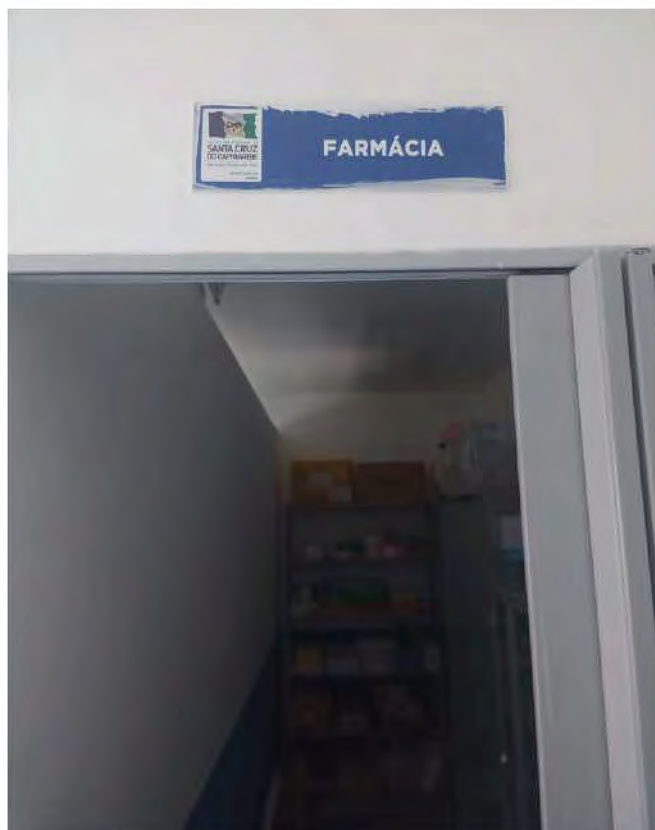
SALA MÉDICA SEM VENTILAÇÃO, SEM AR CONDICIONADO/ VENTILADO.  
FALTAM ARMÁRIOS, LENÇÓIS DE PAPEL E TECIDO.  
SALA DE MEDICAMENTOS COM POUCO ESPAÇO E SEM ILUMINAÇÃO  
OUTRAS SEM GRADES DE PROTEÇÃO.
