## CONTROLADORIA GERAL DO MUNICÍPIO

### RELATÓRIO DE AUDITORIA INTERNA Nº 01/2024

Secretaria Municipal de Educação

### INSPEÇÃO DAS ESCOLAS E CRECHES MUNICIPAIS

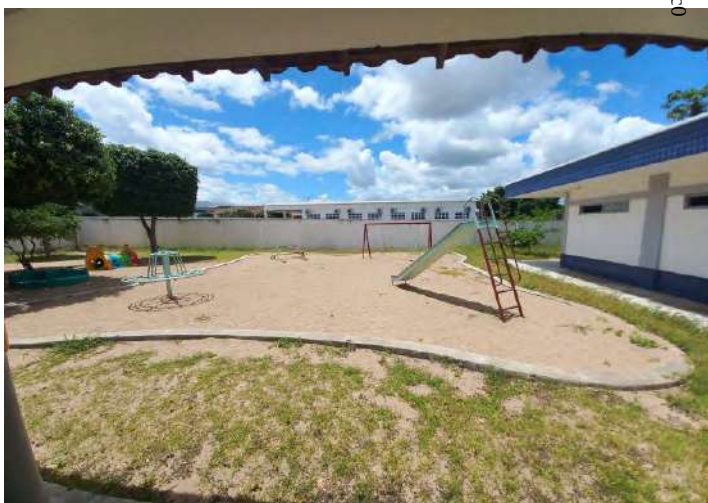
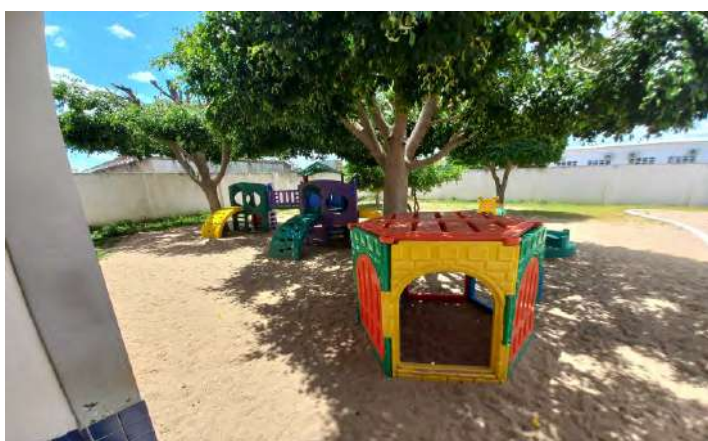
Vários problemas estruturais.

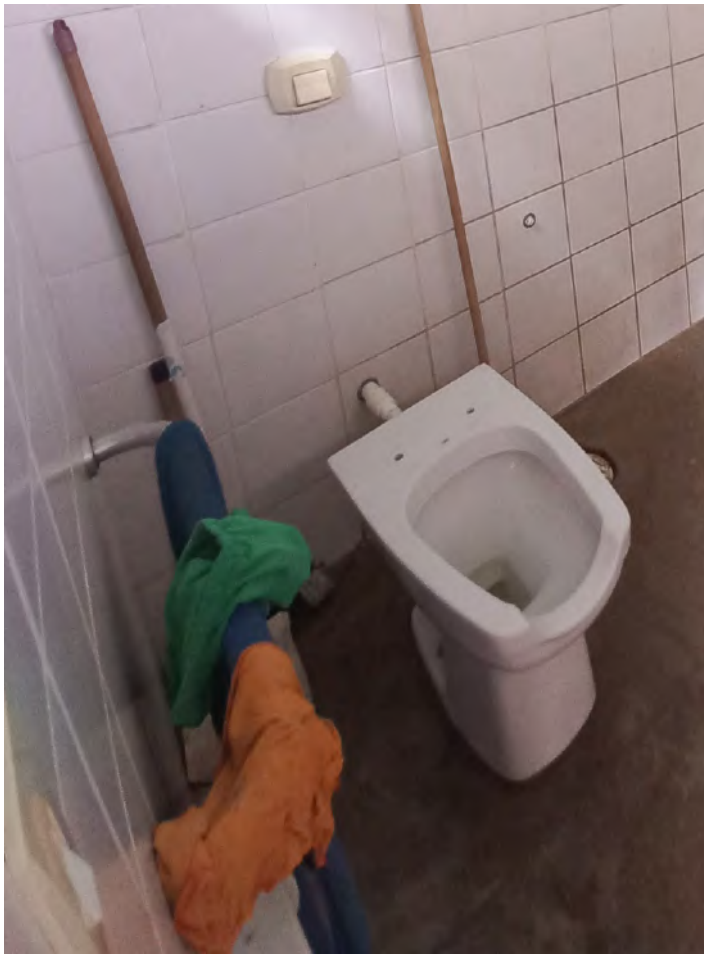
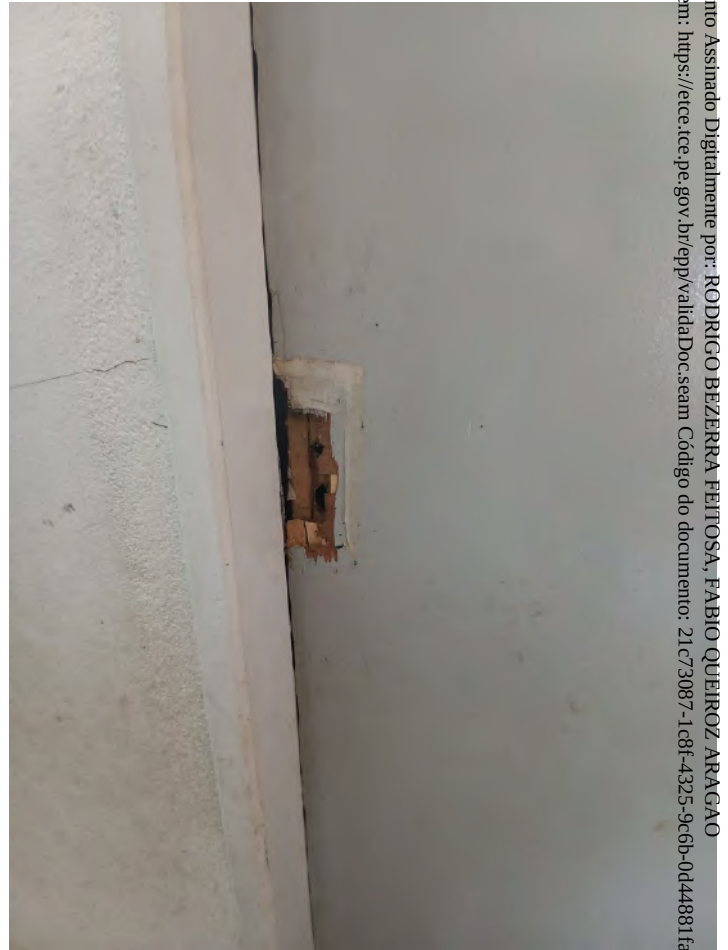
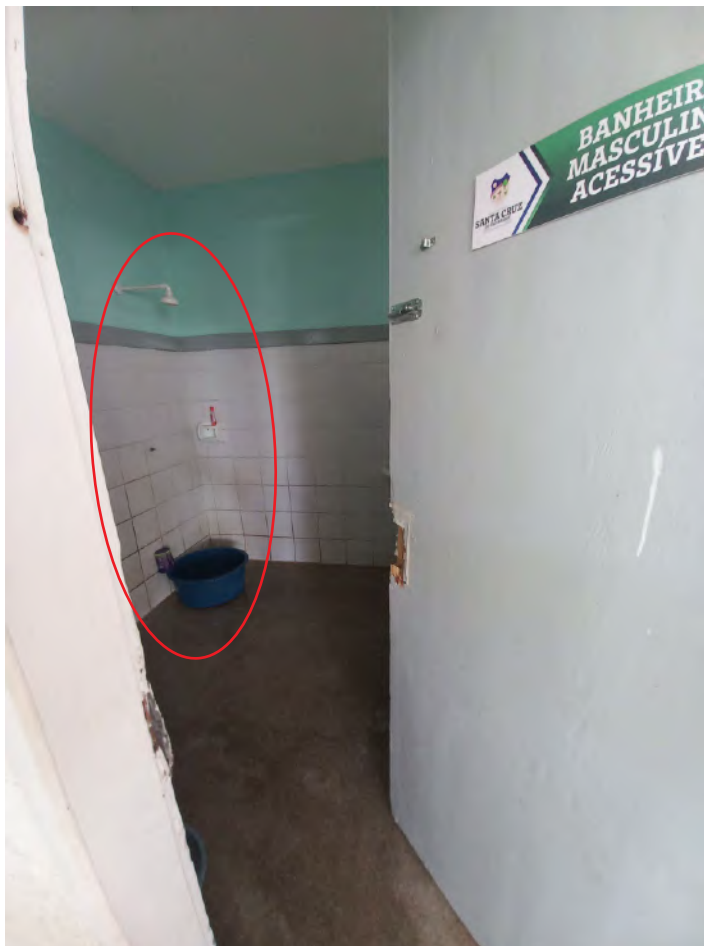
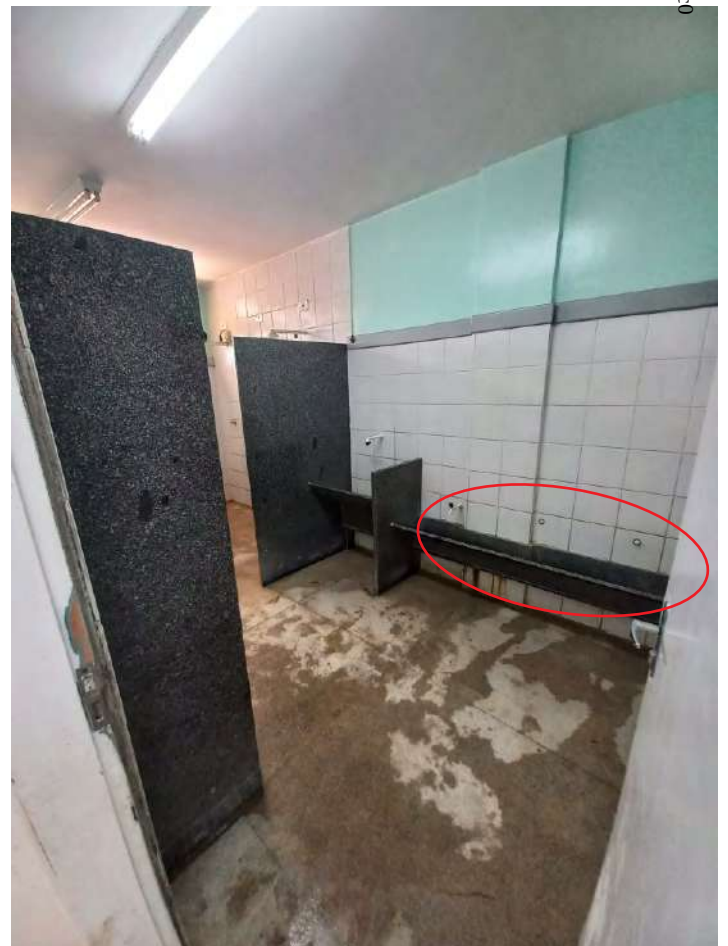
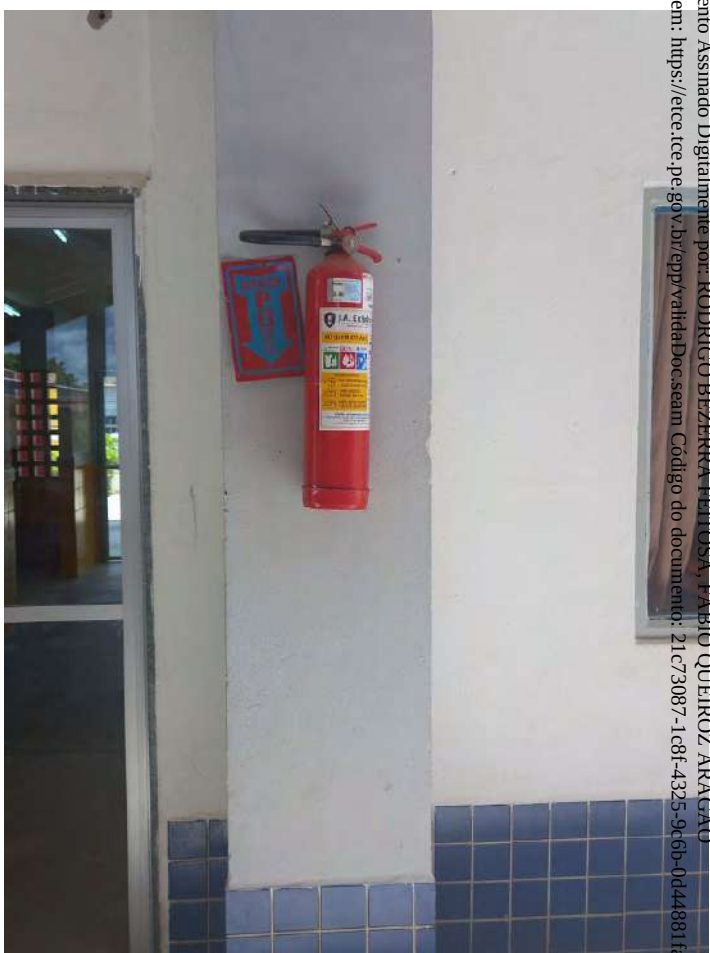
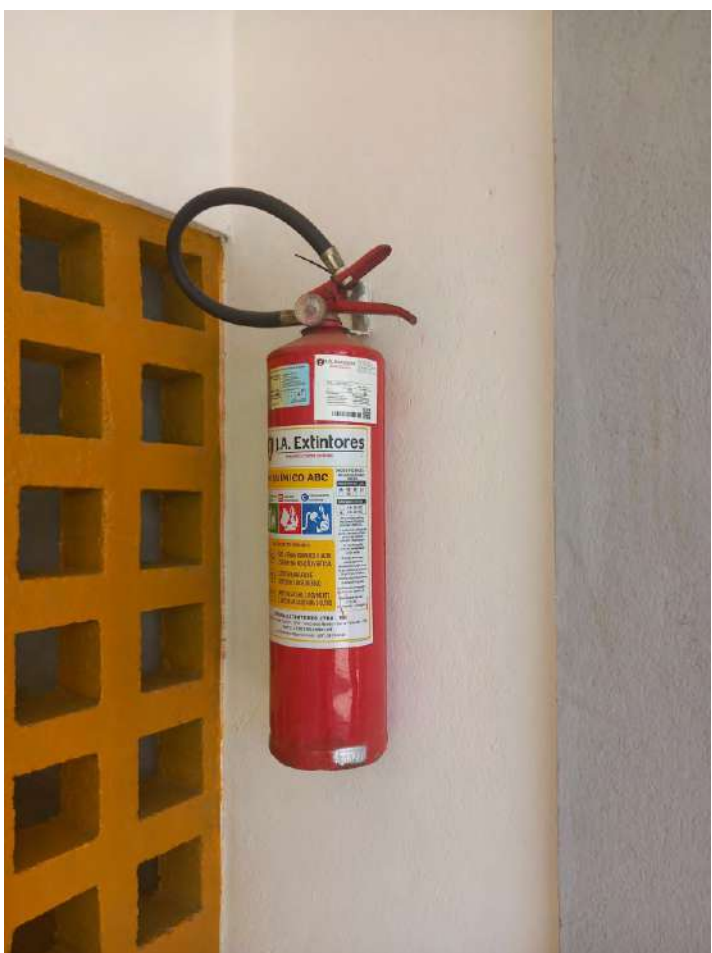
Ausência de tampas nos vasos dos banheiros, portas com trincos quebrados, chuveiro com vazamento, ausência de torneiras na pia, etc.

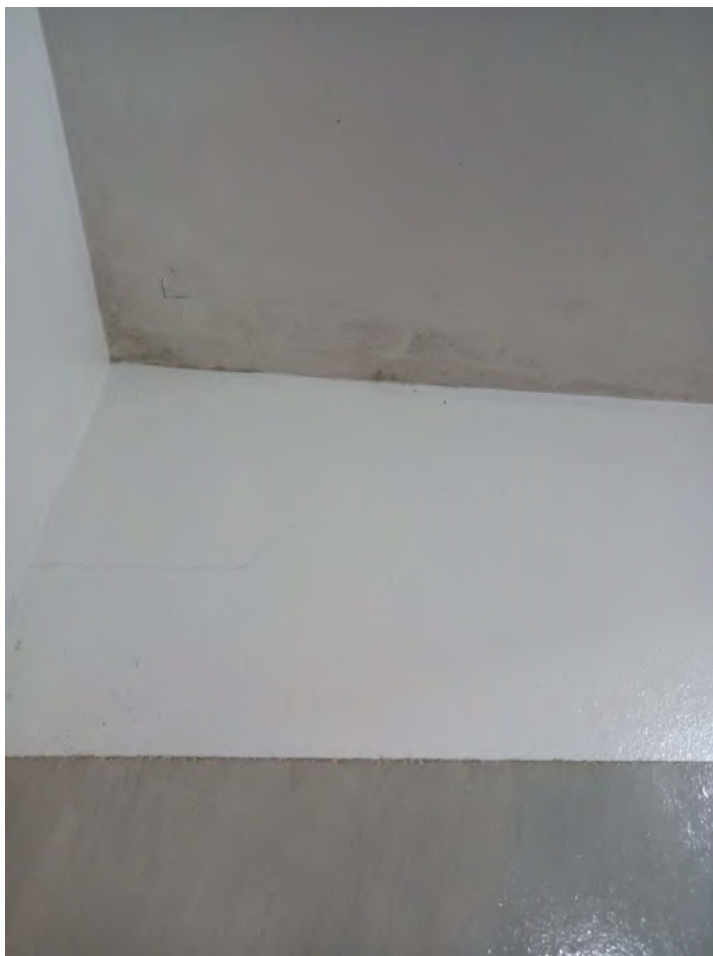
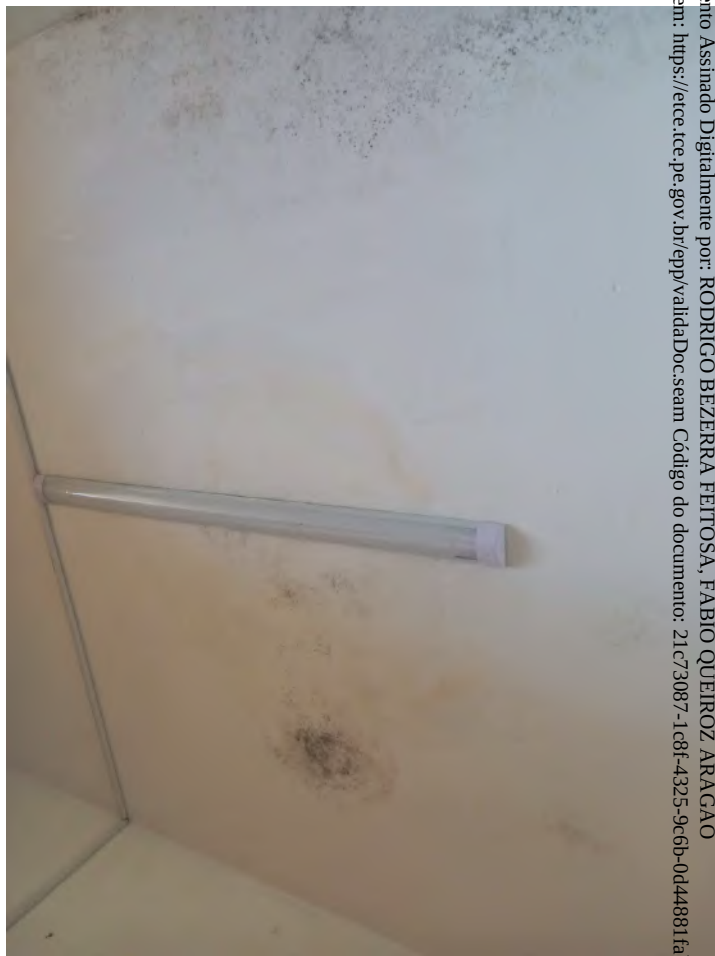
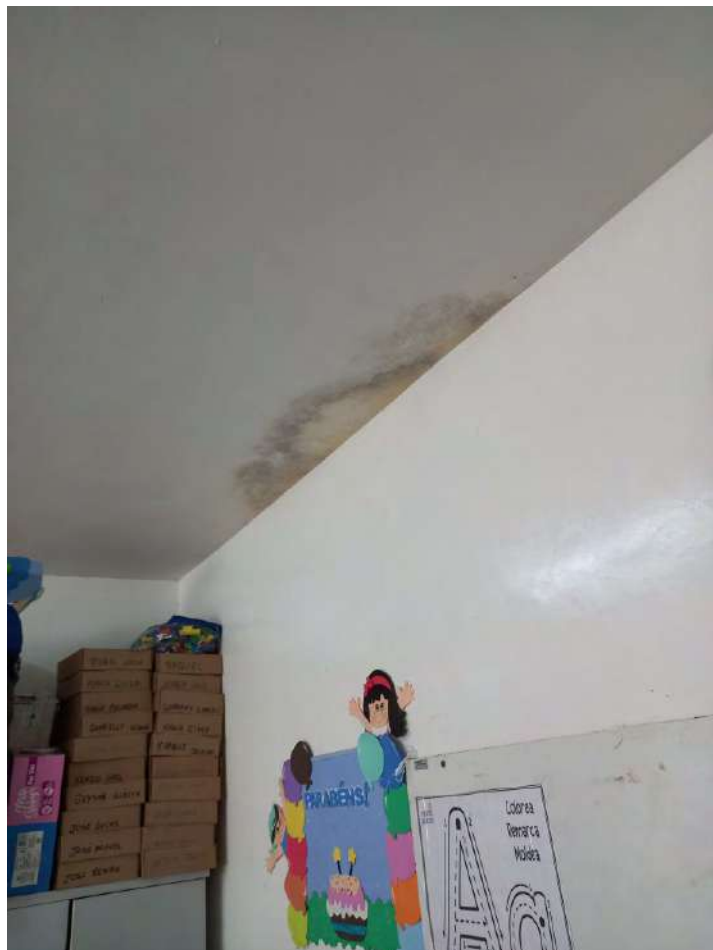
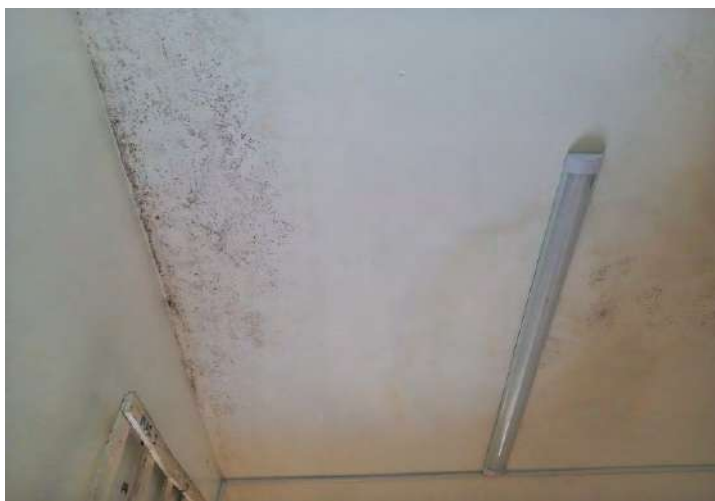
## PONTOS DE INFILTRAÇÃO.

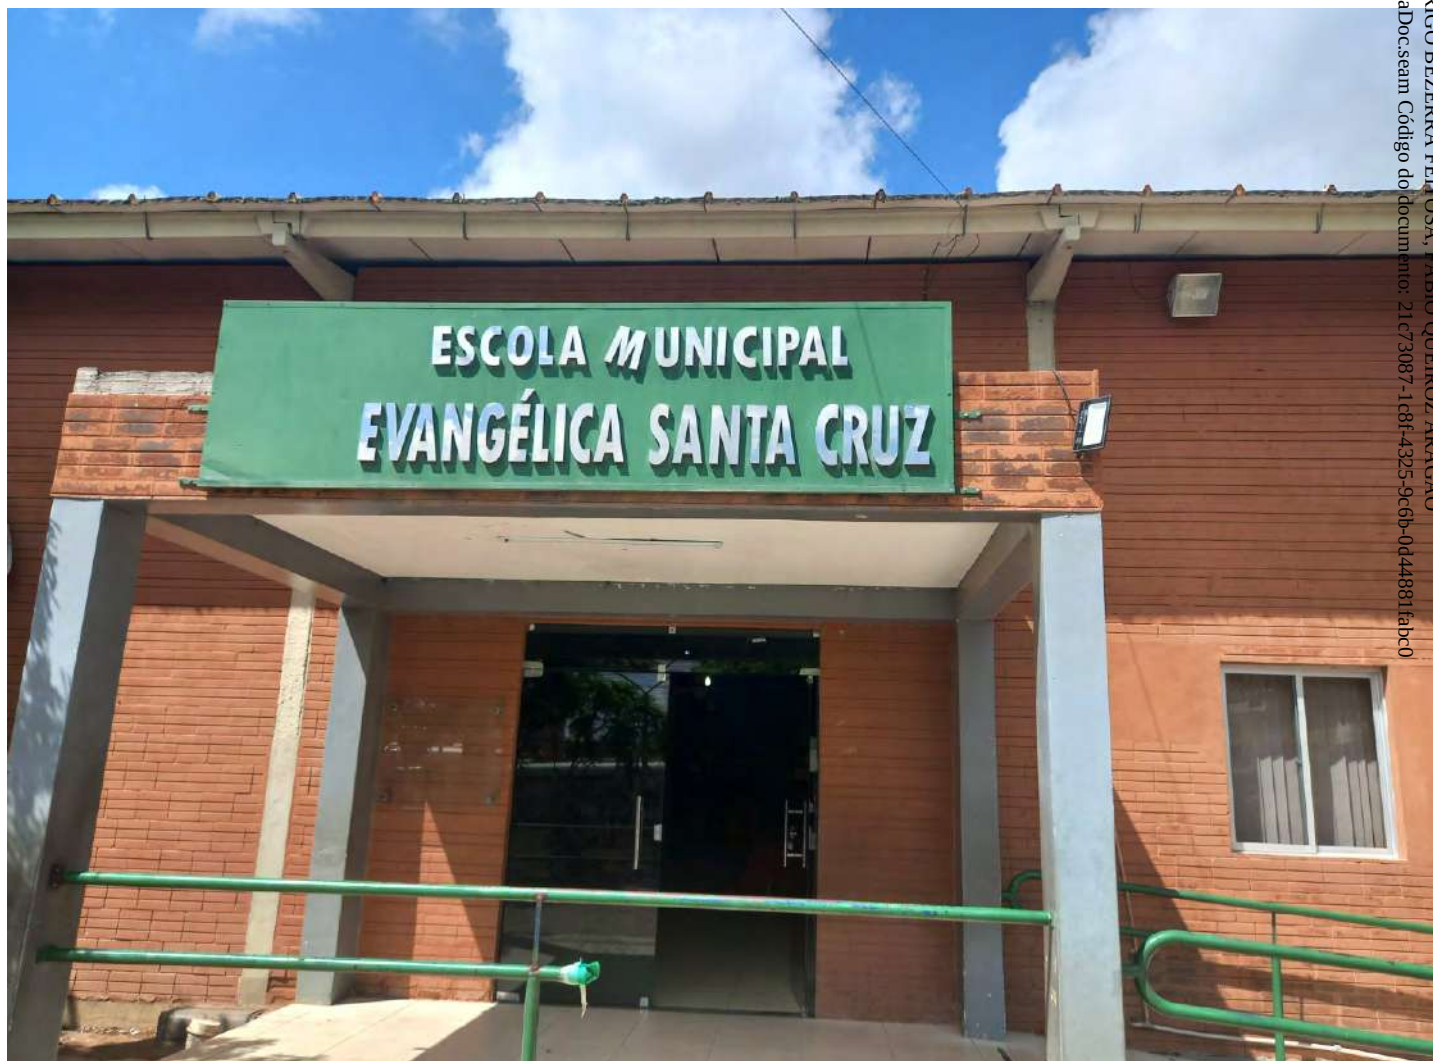
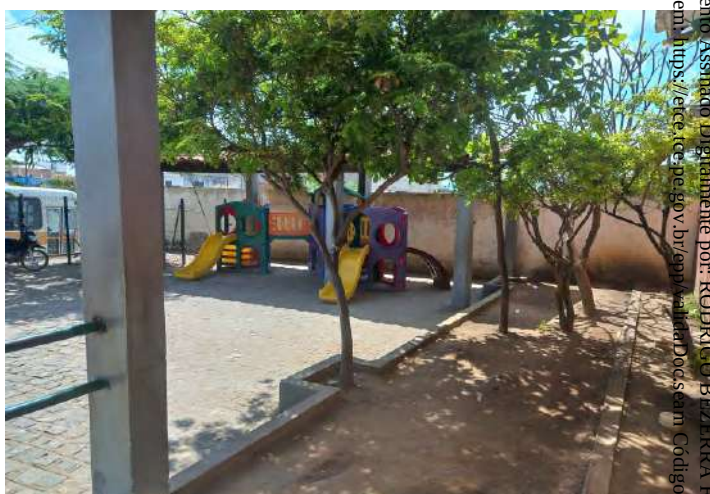
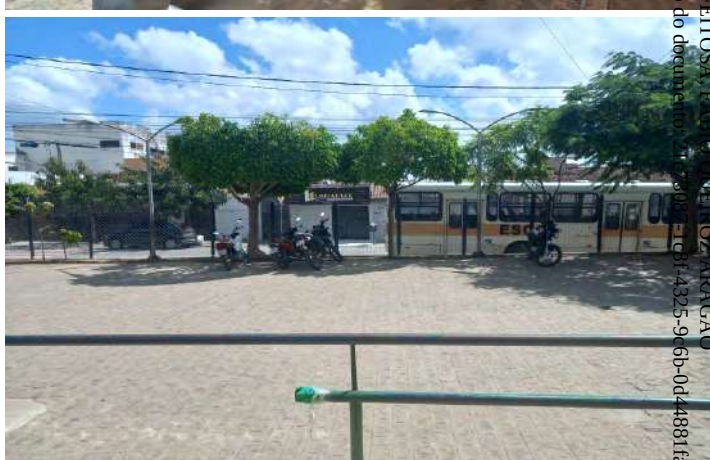
# ESCOLA MUNICIPAL EVANGÉLICA SANTA CRUZ

## TETOS COM PROBLEMAS NAS PLACAS.

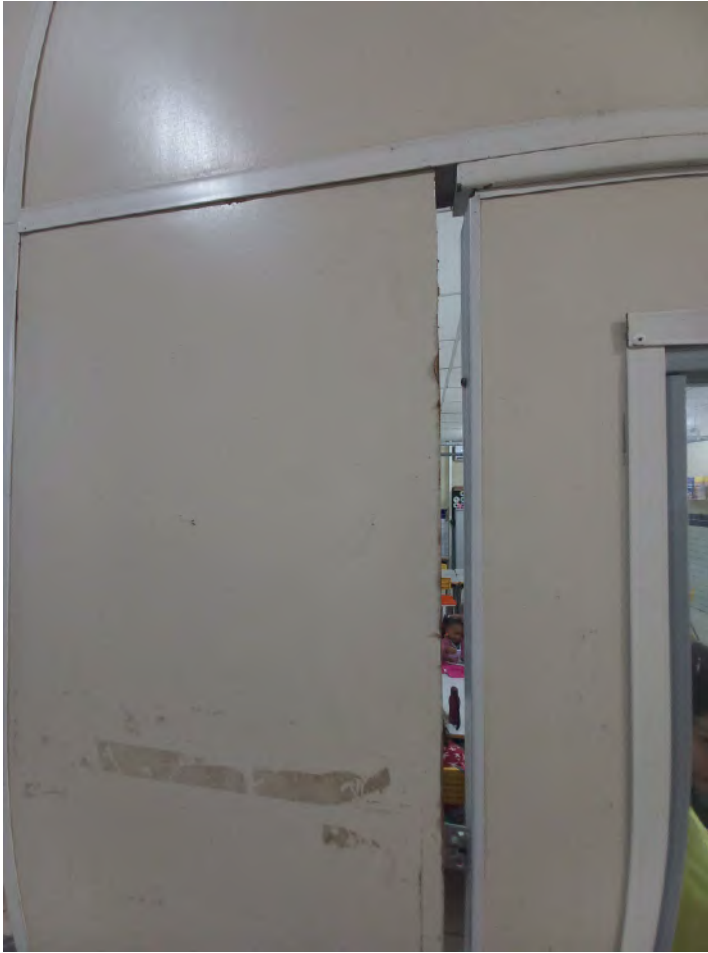
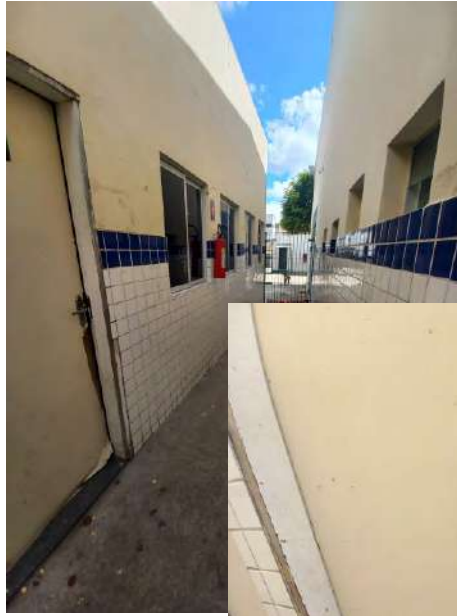
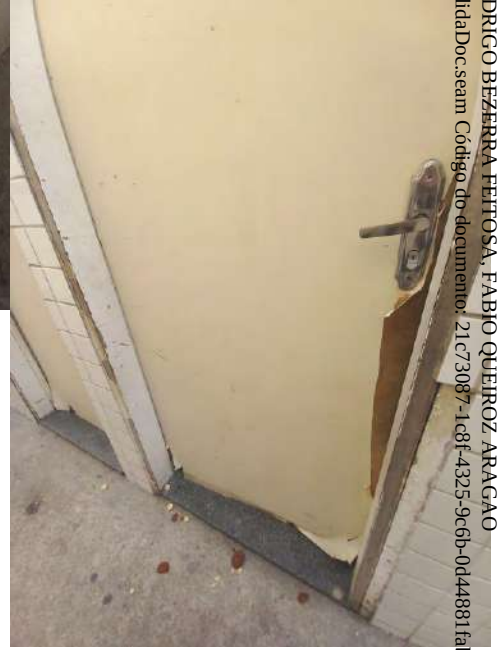
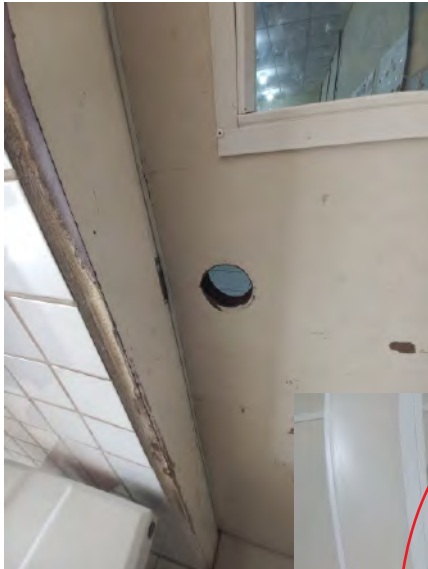
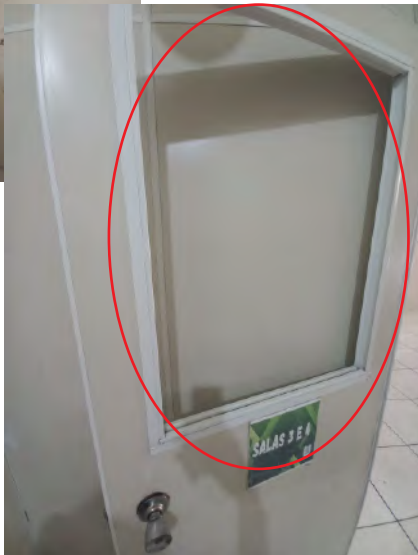
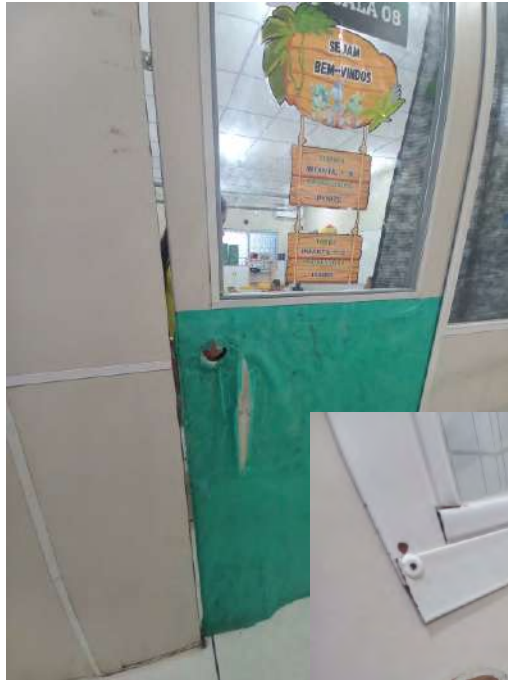
## PORTAS QUEBRADAS E SEM TRINCOS.

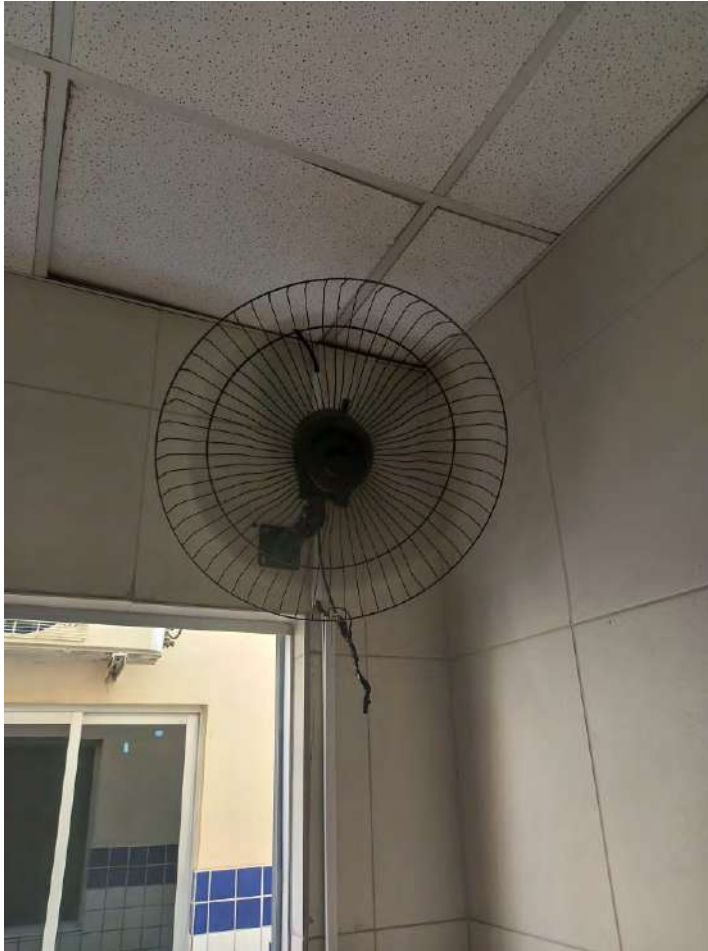
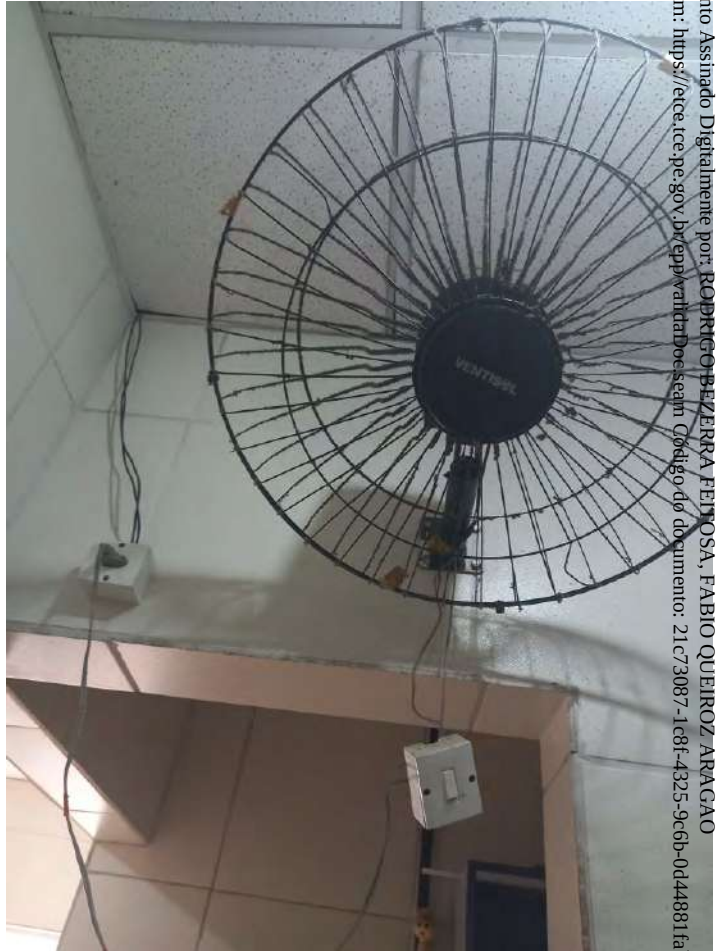
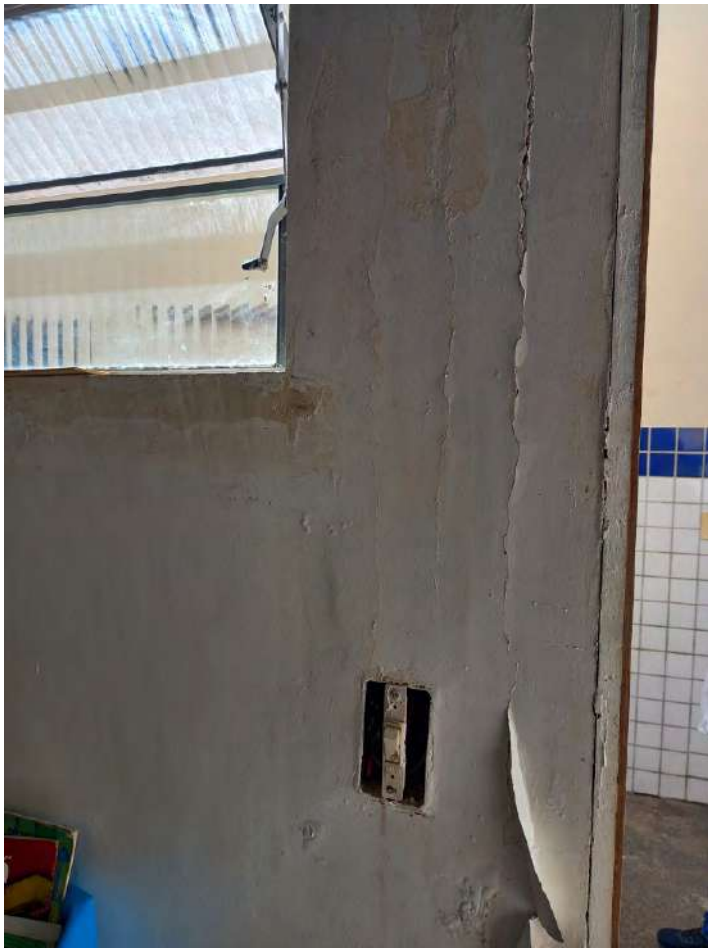
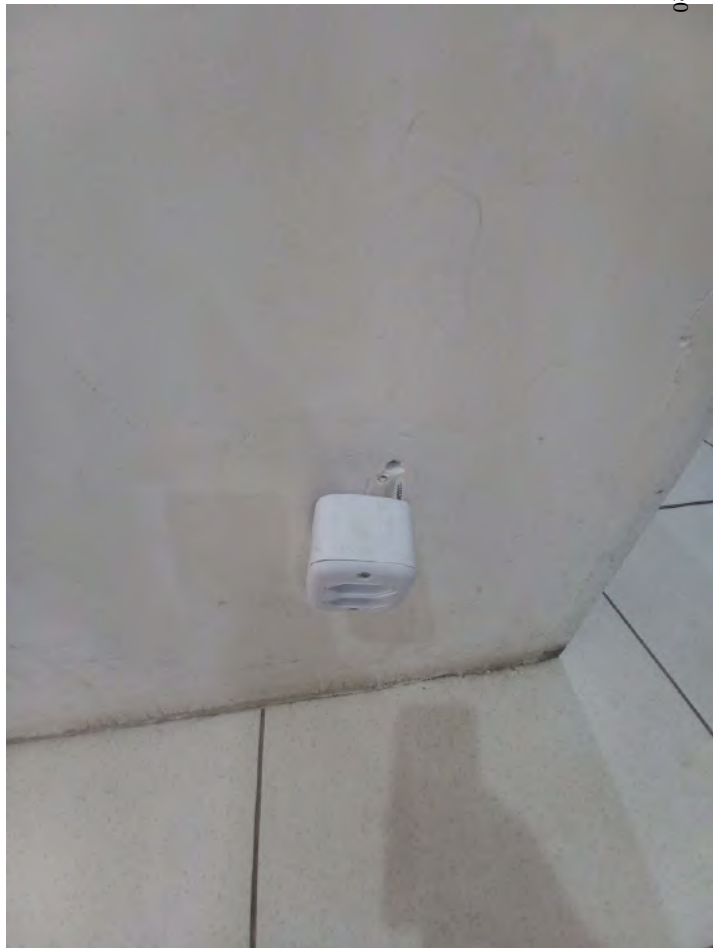
## PROBLEMAS NAS TOMADAS E FIAÇÕES.
