ESCOLA MUNICIPAL JOÃO MAIA NETO

ESCOLA INTERMEDIÁRIA JOSÉ QUIRINO DA SILVA

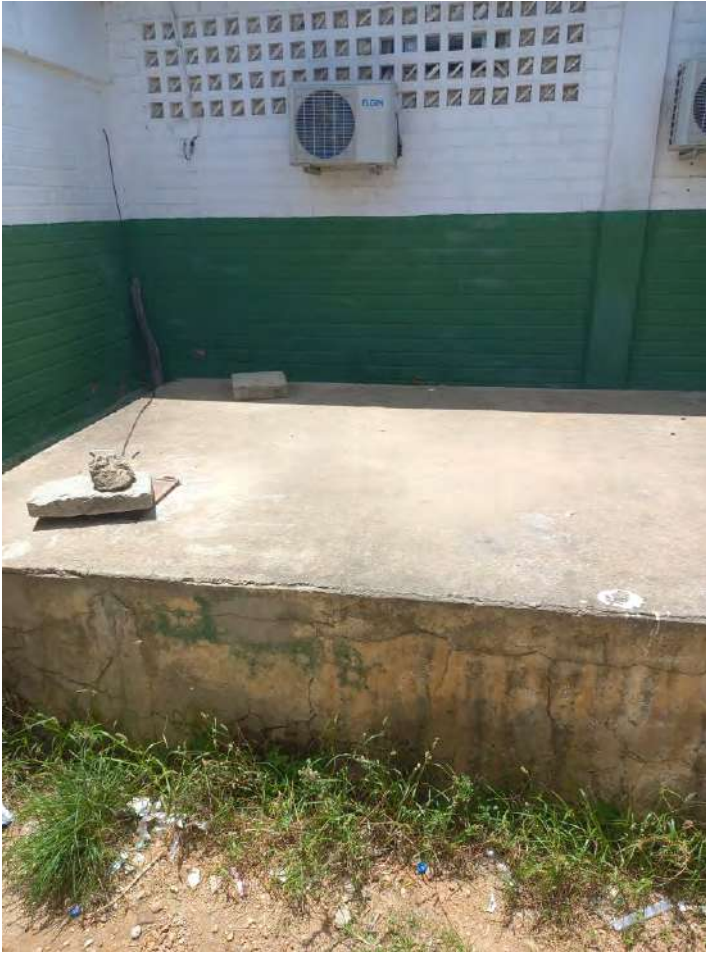
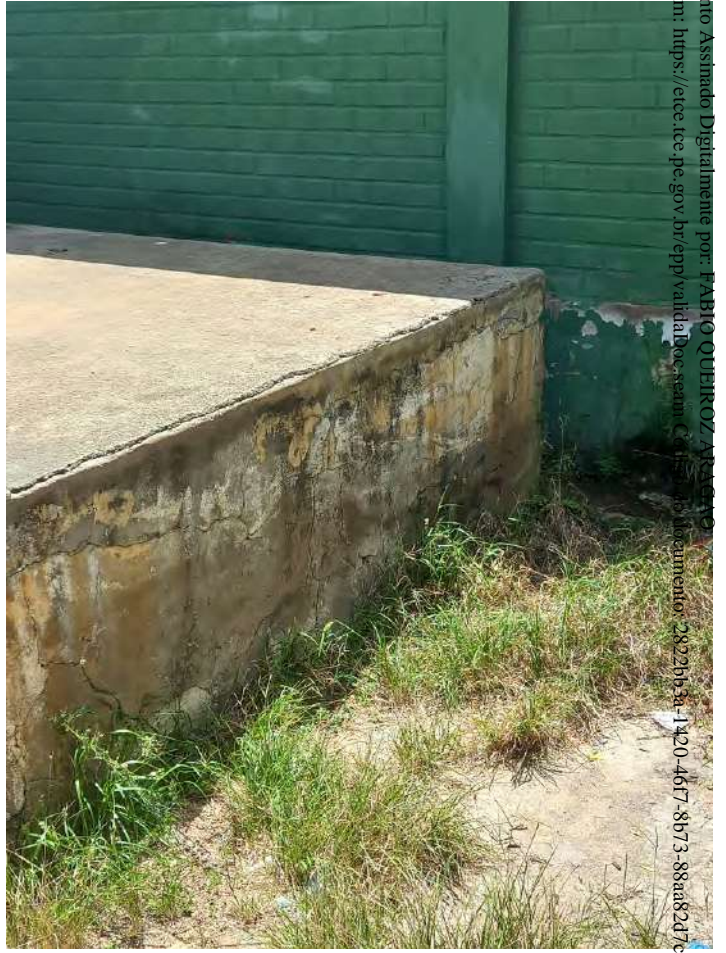
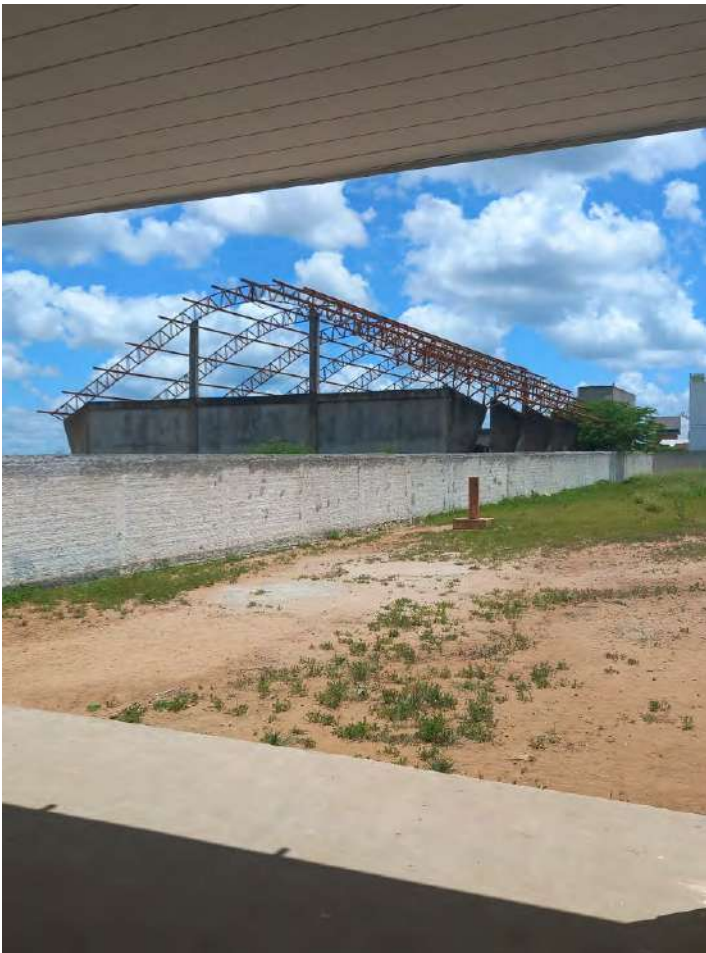
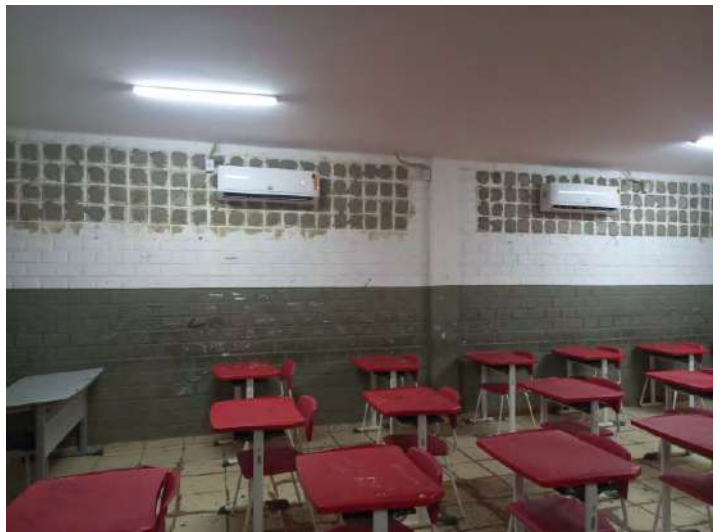
CISTERNA COM VAZAMENTO, QUADRA INACABADA, SALAS SEM VENTILAÇÃO.

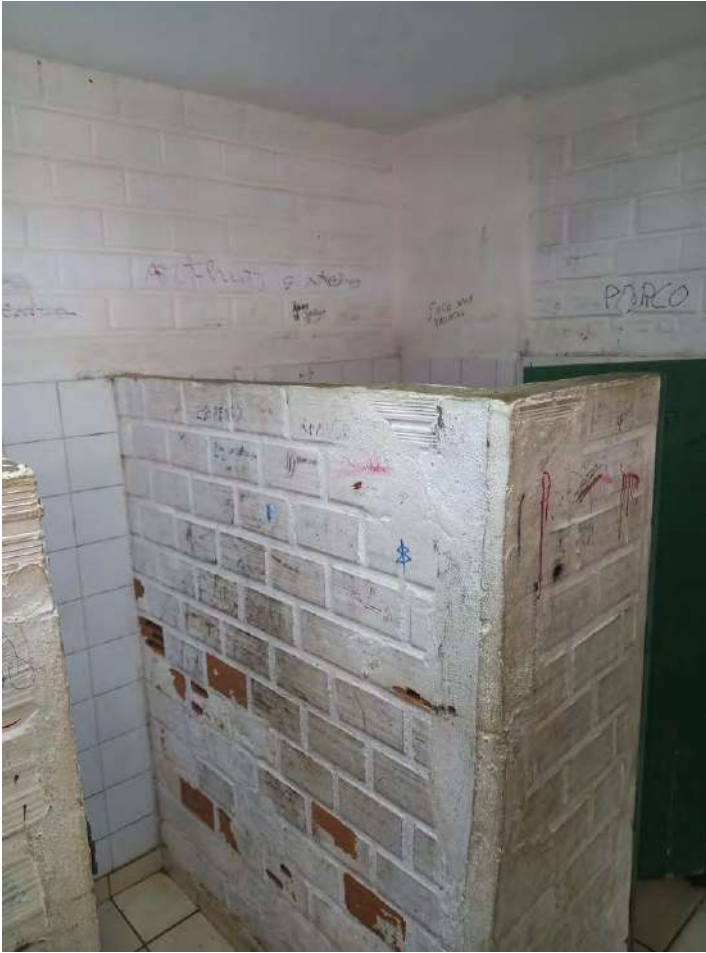
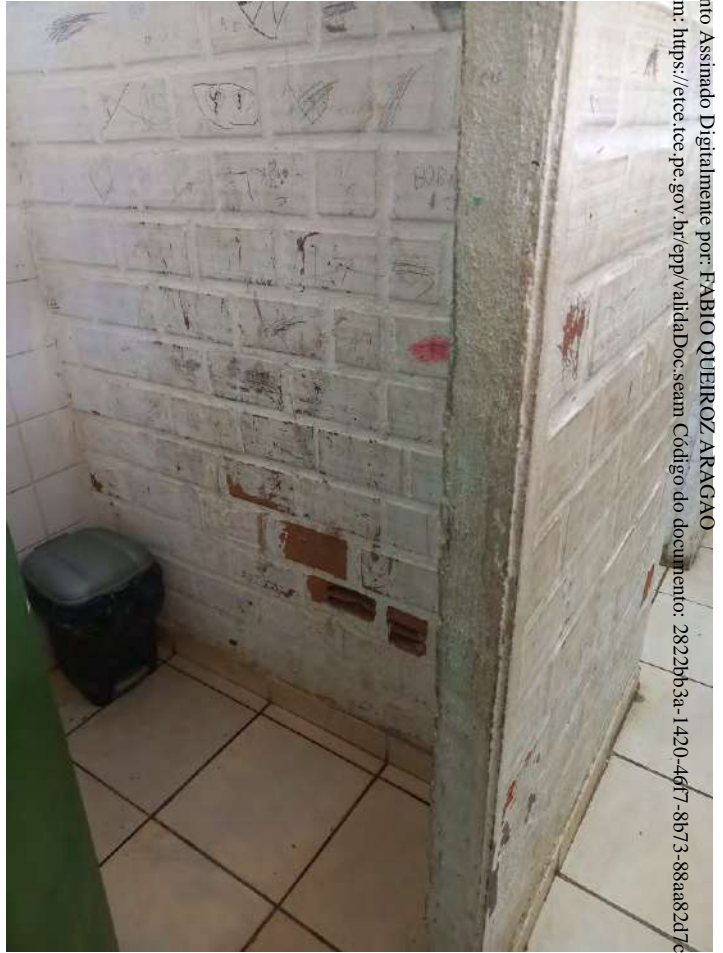
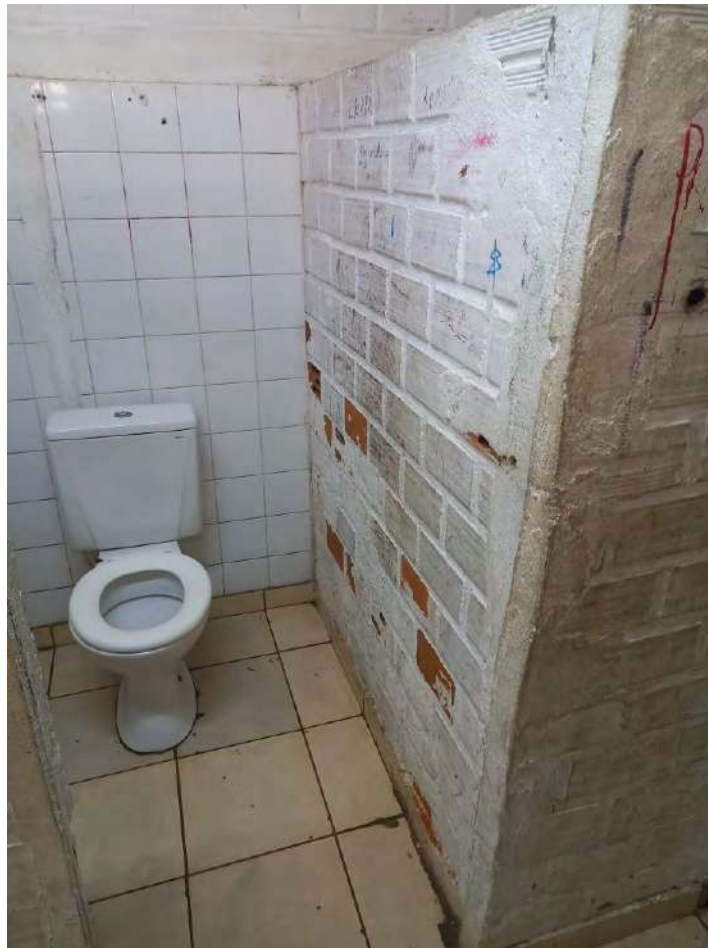
BANHEIROS SEM PORTAS, VASOS SEM TAMPAS, PAREDES SUJAS E QUEBRADAS.
