# CENTRO MUNICIPAL DE EDUCAÇÃO INFANTIL PREFEITO AUGUSTINHO RUFINO DE MELO

# ESCOLA MUNICIPAL VEREADOR CIRÍACO RAMOS DE LIMA

# CRECHE ARNALDO MONTEIRO DE ARAÚJO

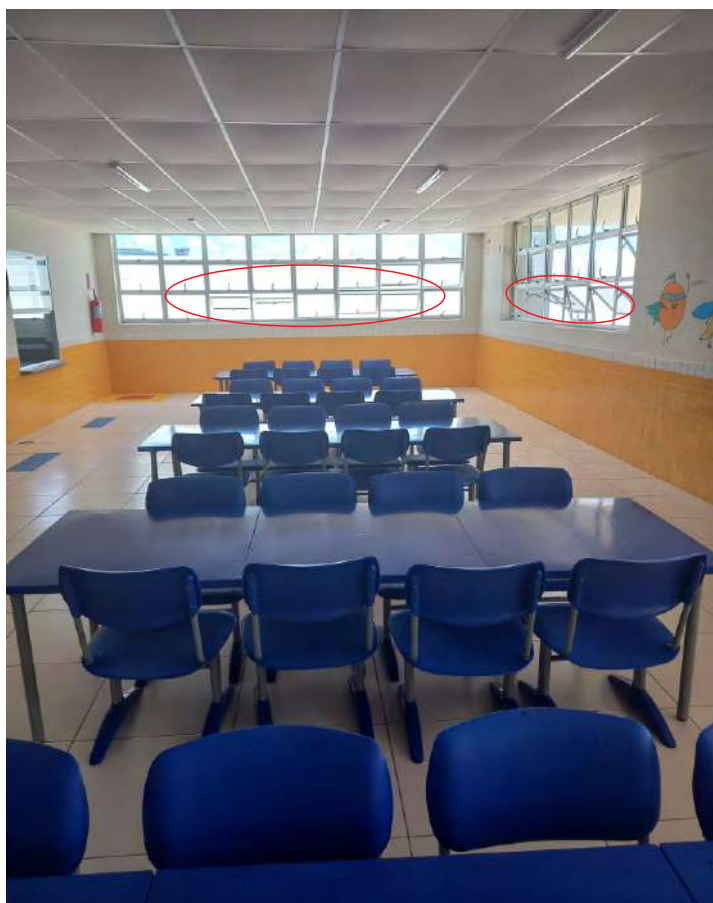
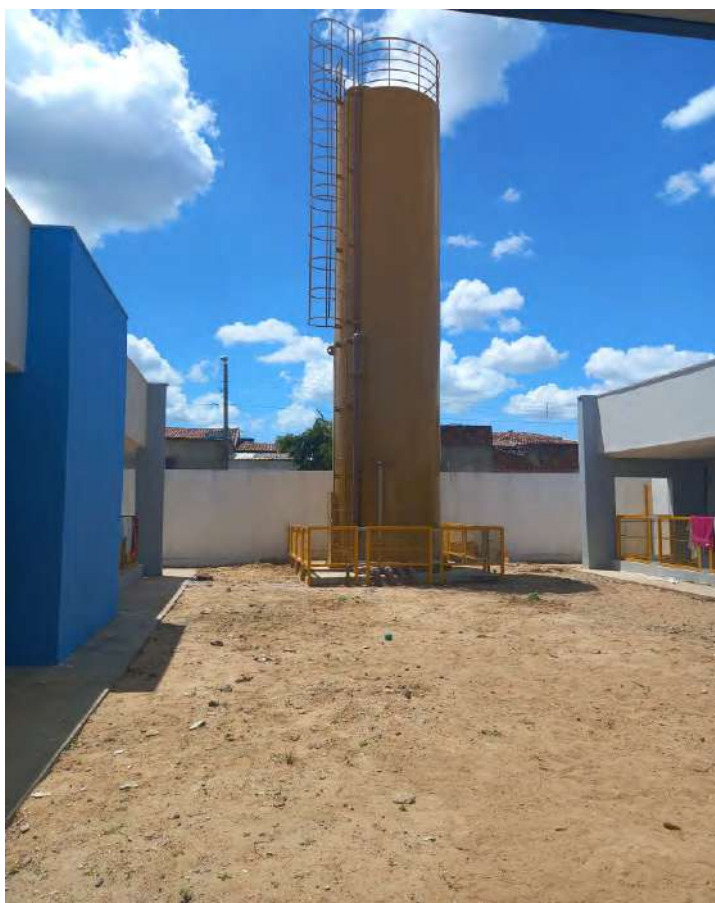
JANELAS DO REFEITÓRIO, QUEBRADAS. CASTELO D'ÁGUA COM VAZAMENTO.

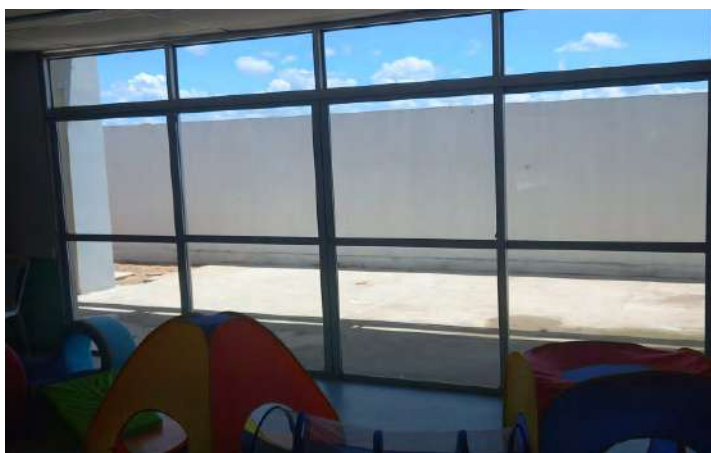
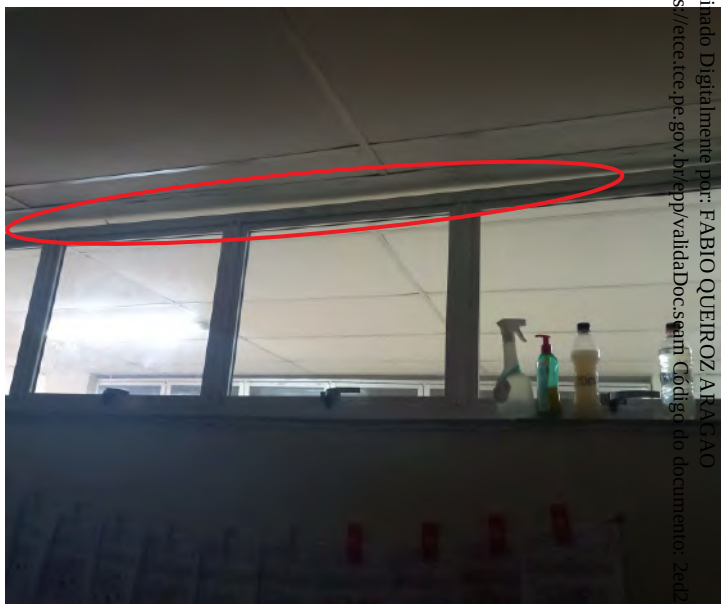
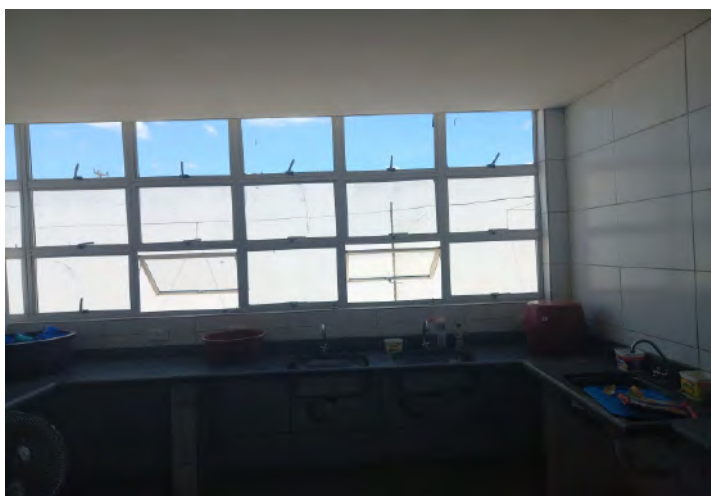
## PORTAS QUEBRADAS, PIAS E DESCARGAS QUEBRADAS.

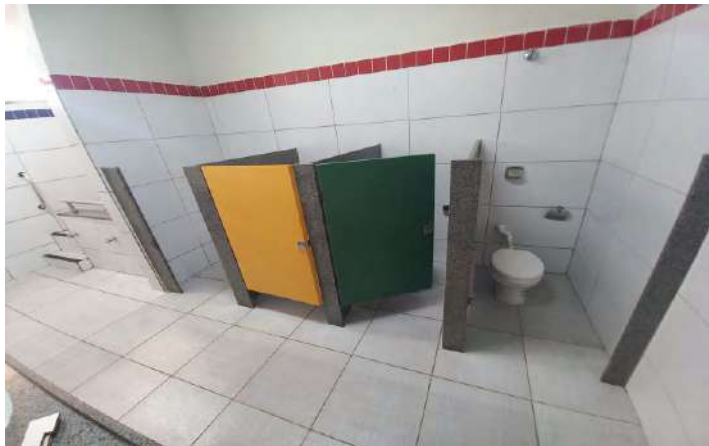
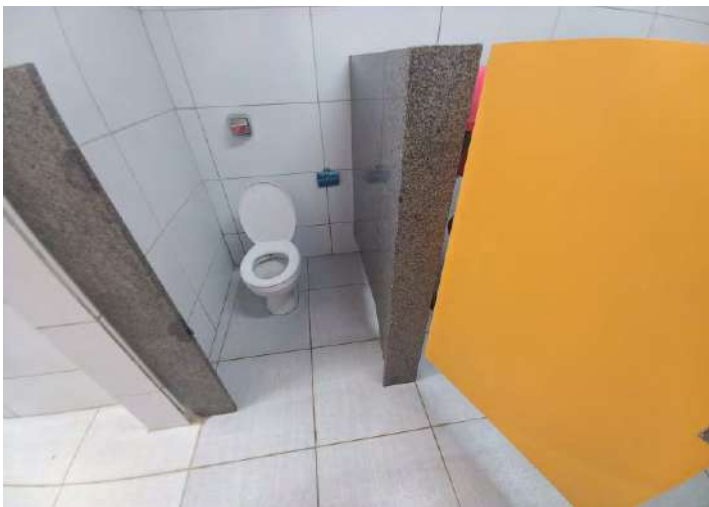
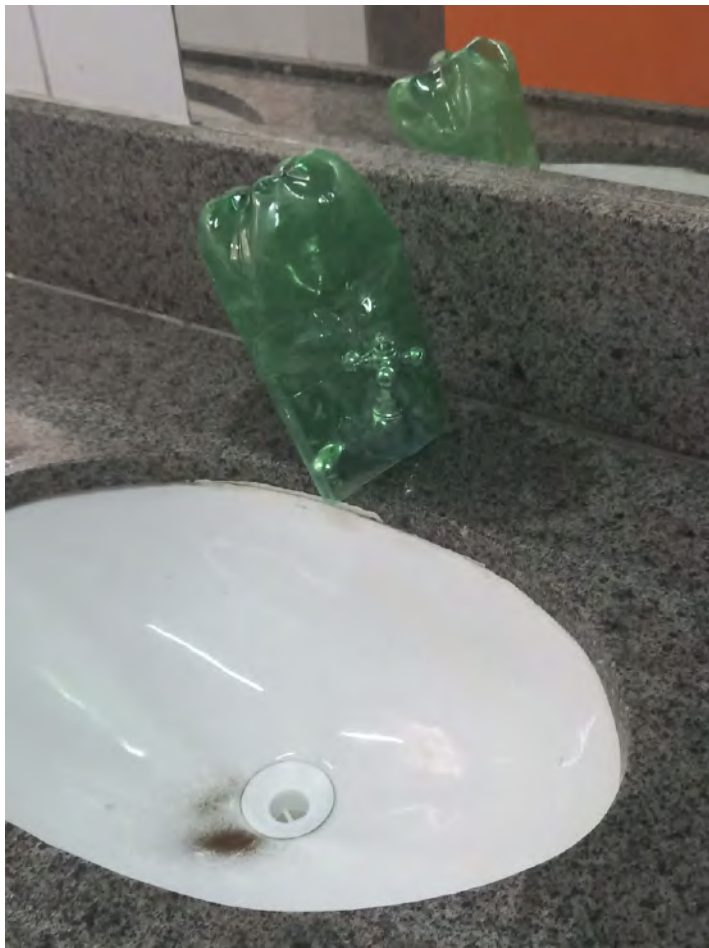
# RALOS COM RETORNO. BANHEIRO DO MATERNALZINHO 'B' SEM RALO.
